**PIANO PARTICOLAREGGIATO
DEL CENTRO DI PRIMA E
ANTICA FORMAZIONE**

REDAZIONE DEL P.P. DELLA PARTE DI ZONA "B" DEL P.U.C.
INTERESSATA DAL CENTRO DI ANTICA E PRIMA FORMAZIONE E
AGGIORNAMENTO DEL P.P. DELLA ZONA "A" DEL P.U.C.

ISOLATO N. 01
UNITA' EDILIZIE DI INTERVENTO

C01.b

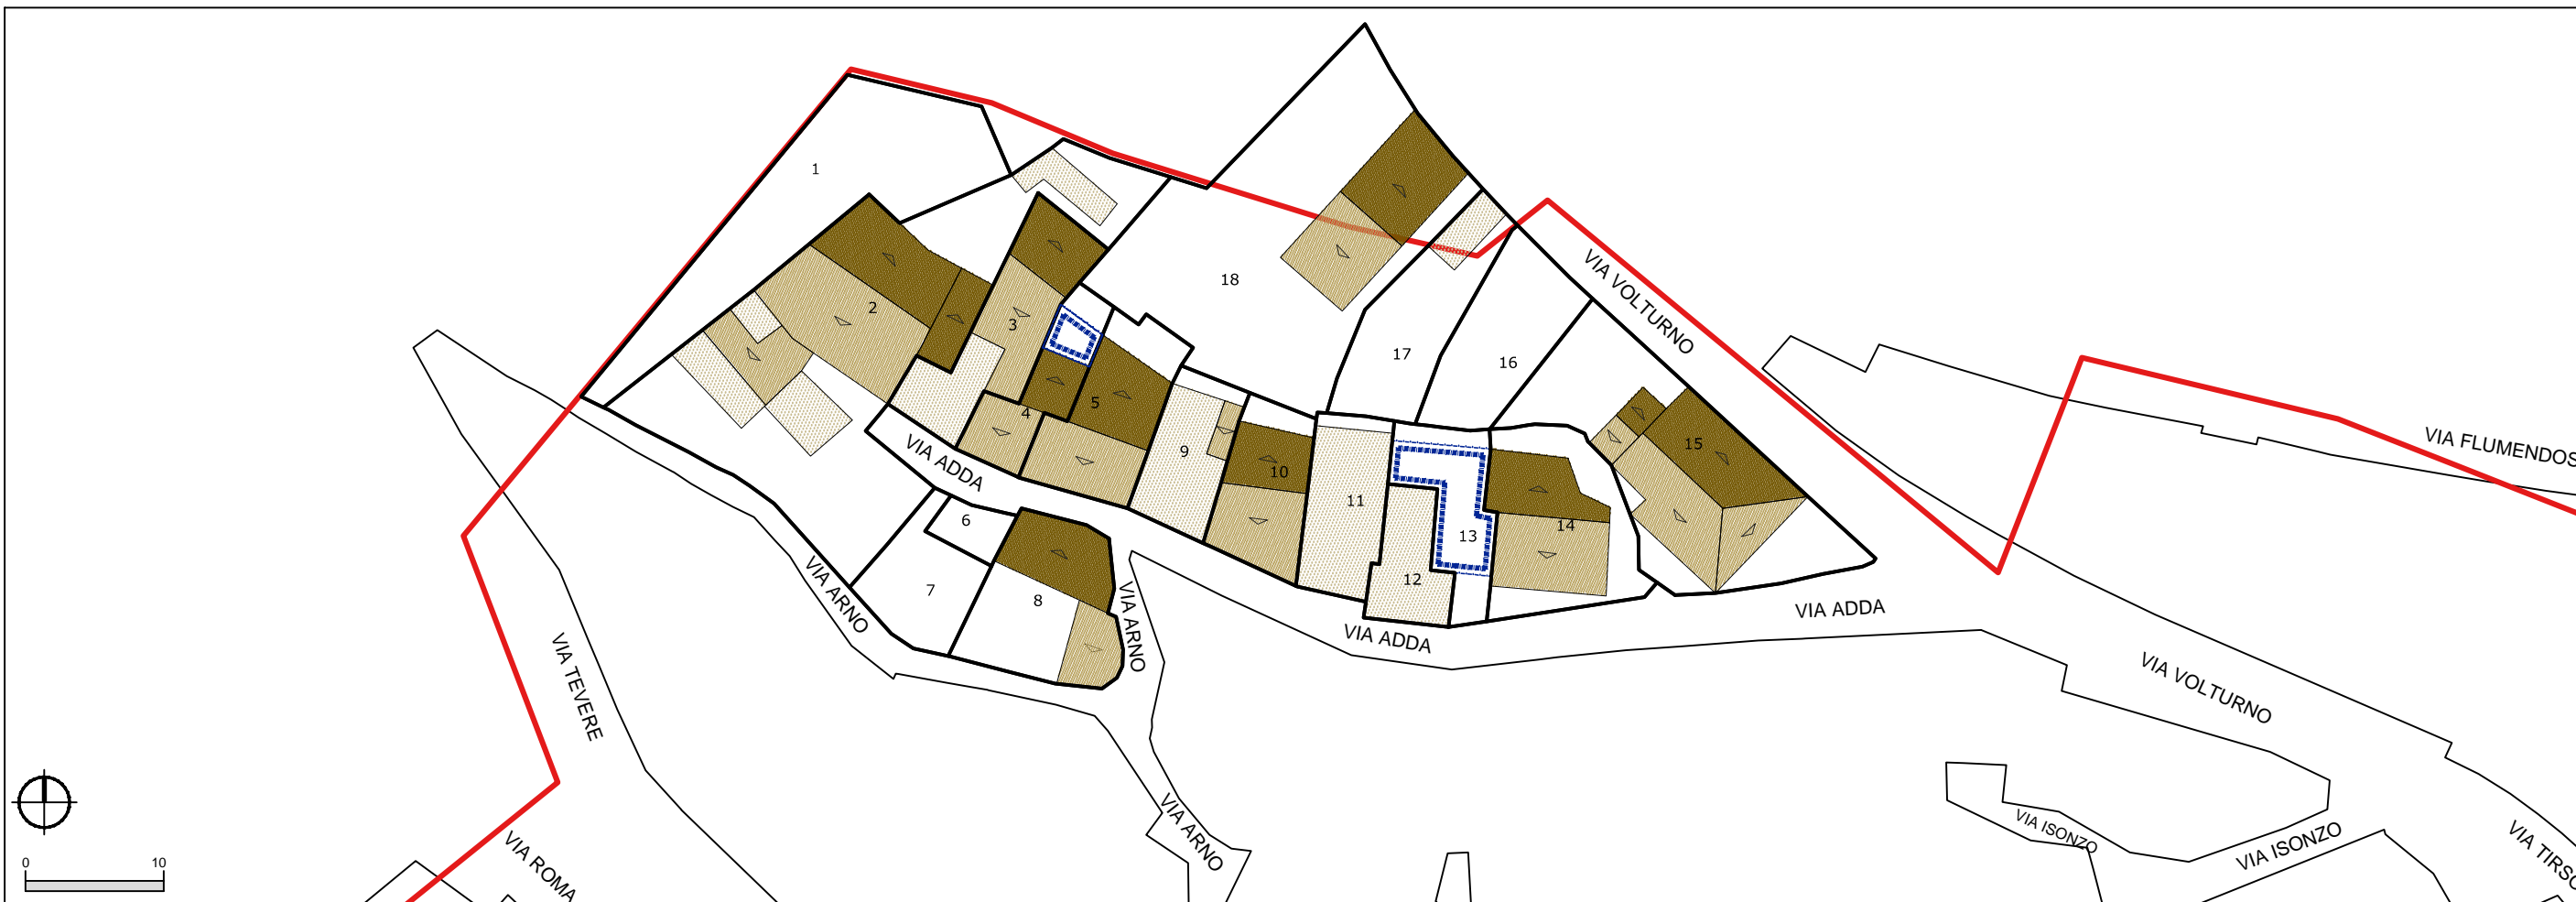
TIPOLOGIA DELLE COPERTURE | 2014

☒ unità edilizia di intervento

■ coperta a falde

■ coperta piana

▲ orientamento della falda

■ rudere

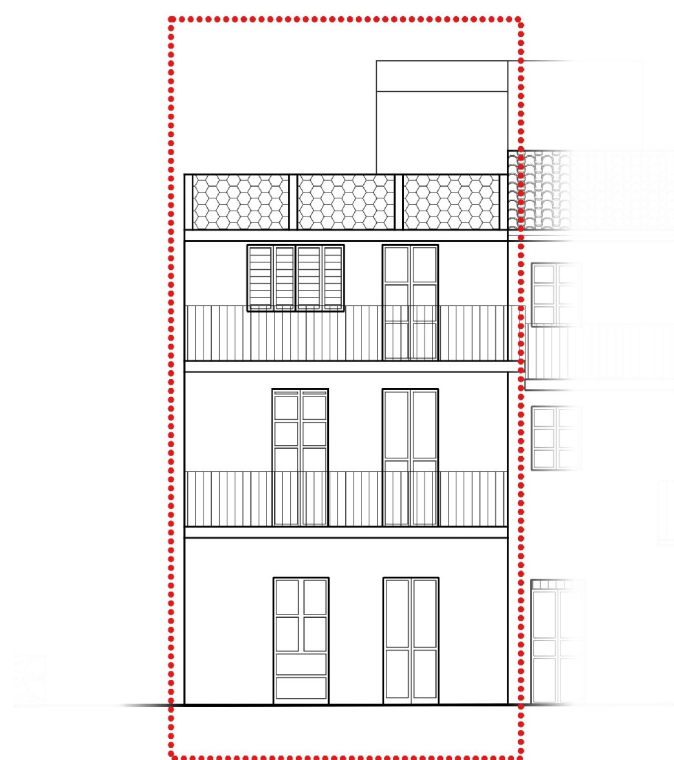
PROSPETTI: stato di fatto

NOTE INCONGRUENZE: Rettificare l'allineamento delle bucatore del P2 con quelle dei piani inferiori; Eliminare e sostituire i balconi adeguandoli all'abaco tipologico; Completare e uniformare la finitura esterna della facciata

- INFISSI
- SERRANDA
- BUCATURE (ALLINEAMENTI-PROPORZIONI) vedi Abaco_Tipo D12
- SIST. DI OSCURAMENTO
- PARAPETTI
- BALCONI vedi Abaco_Tipo D7.8
- GRONDE
- FINITURE ESTERNE vedi Abaco_Tipo D2.5-6
- COPERTURA: FINITURE
- COPERTURA: ADEG. TIPOLOGICO
- ADEG. GENERALIZZATO ALL'ABACO
