**PIANO PARTICOLAREGGIATO
DEL CENTRO DI PRIMA E
ANTICA FORMAZIONE**

REDAZIONE DEL P.P. DELLA PARTE DI ZONA "B" DEL P.U.C.
INTERESSATA DAL CENTRO DI ANTICA E PRIMA FORMAZIONE E
AGGIORNAMENTO DEL P.P. DELLA ZONA "A" DEL P.U.C.

**ISOLATO N. 02
UNITA' EDILIZIE DI INTERVENTO**

C02.b

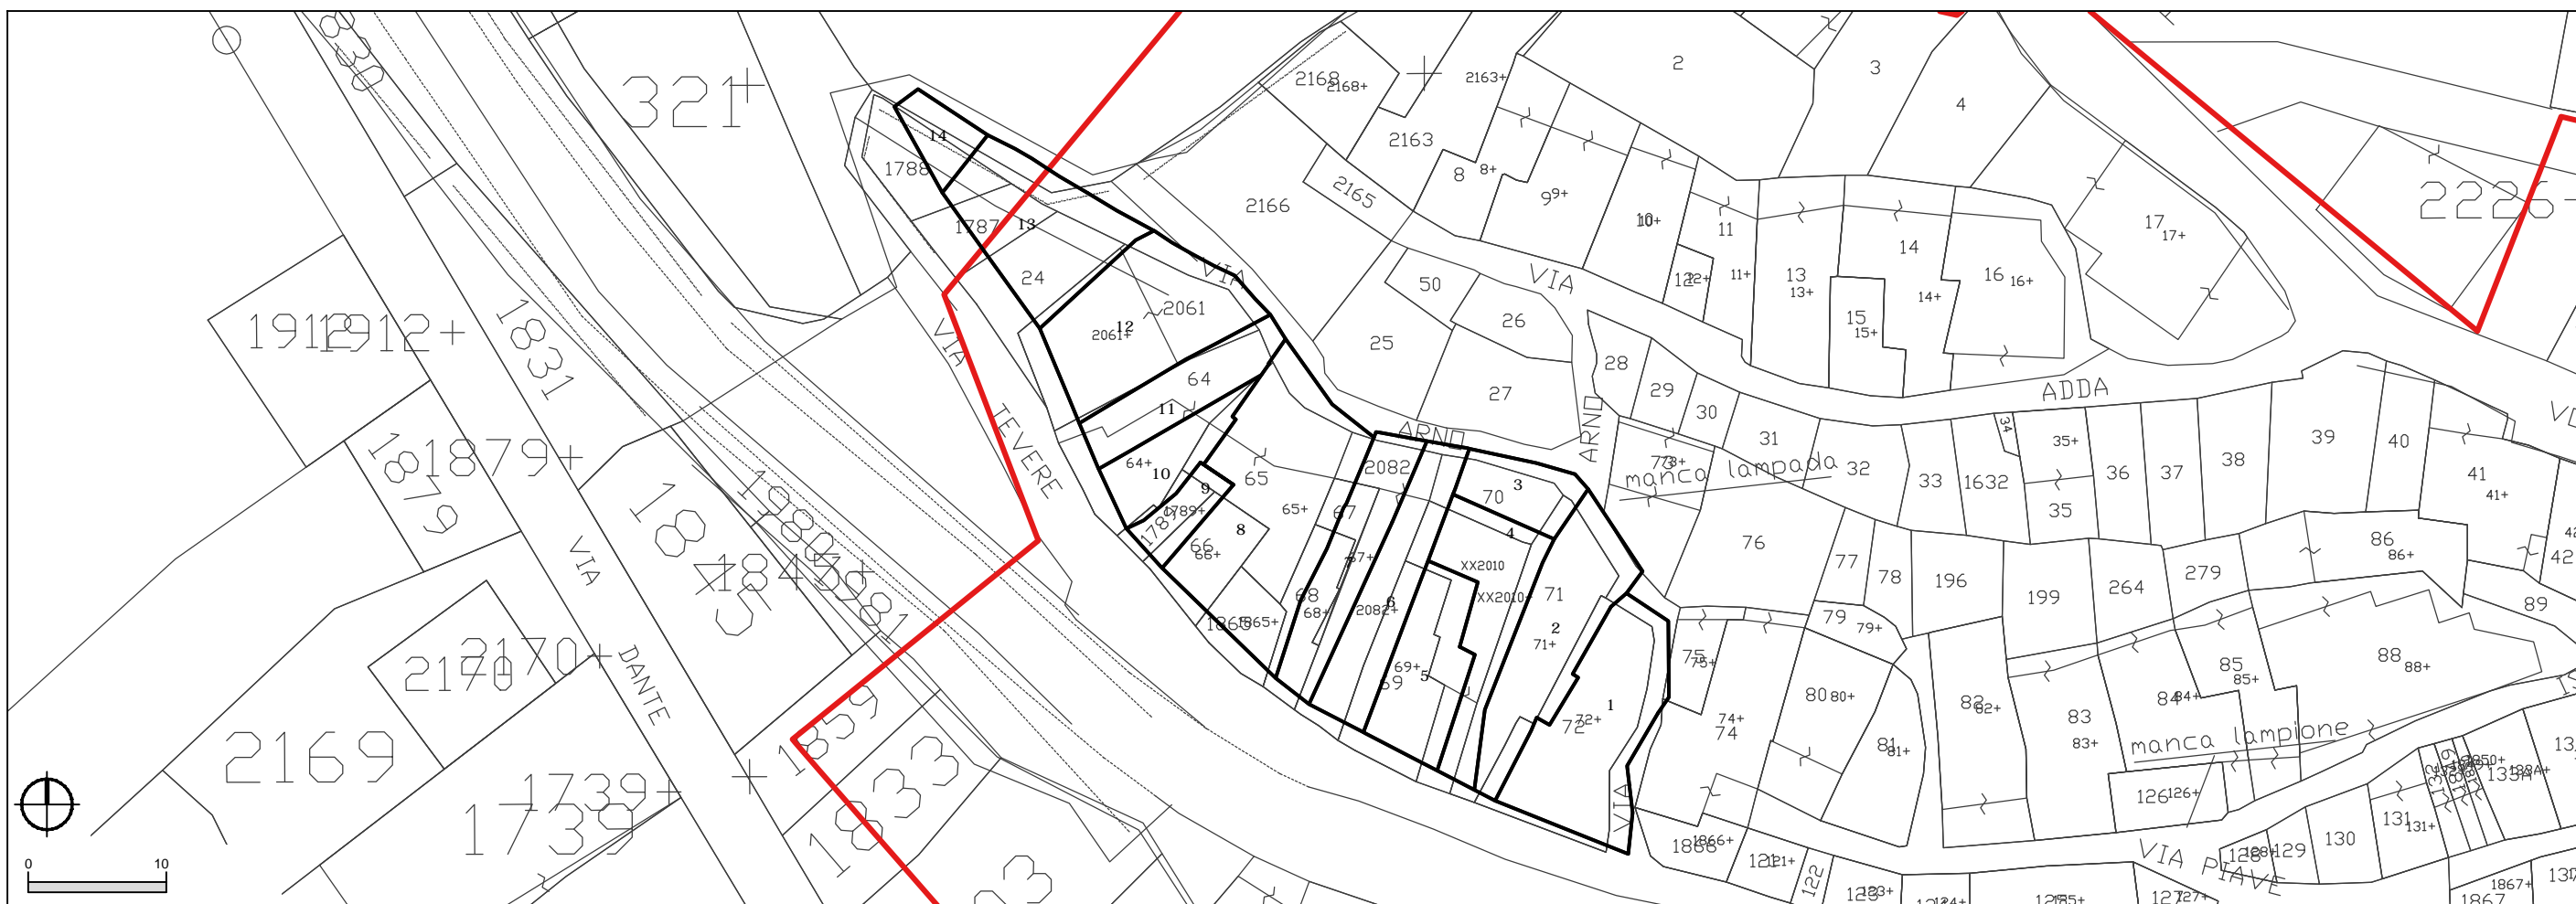
UNITA' EDILIZIE DI INTERVENTO INDIVIDUATE ALLO STATO ATTUALE | 2014

— limite Centro Matrice — limite Centro Storico [X] unità edilizia di intervento

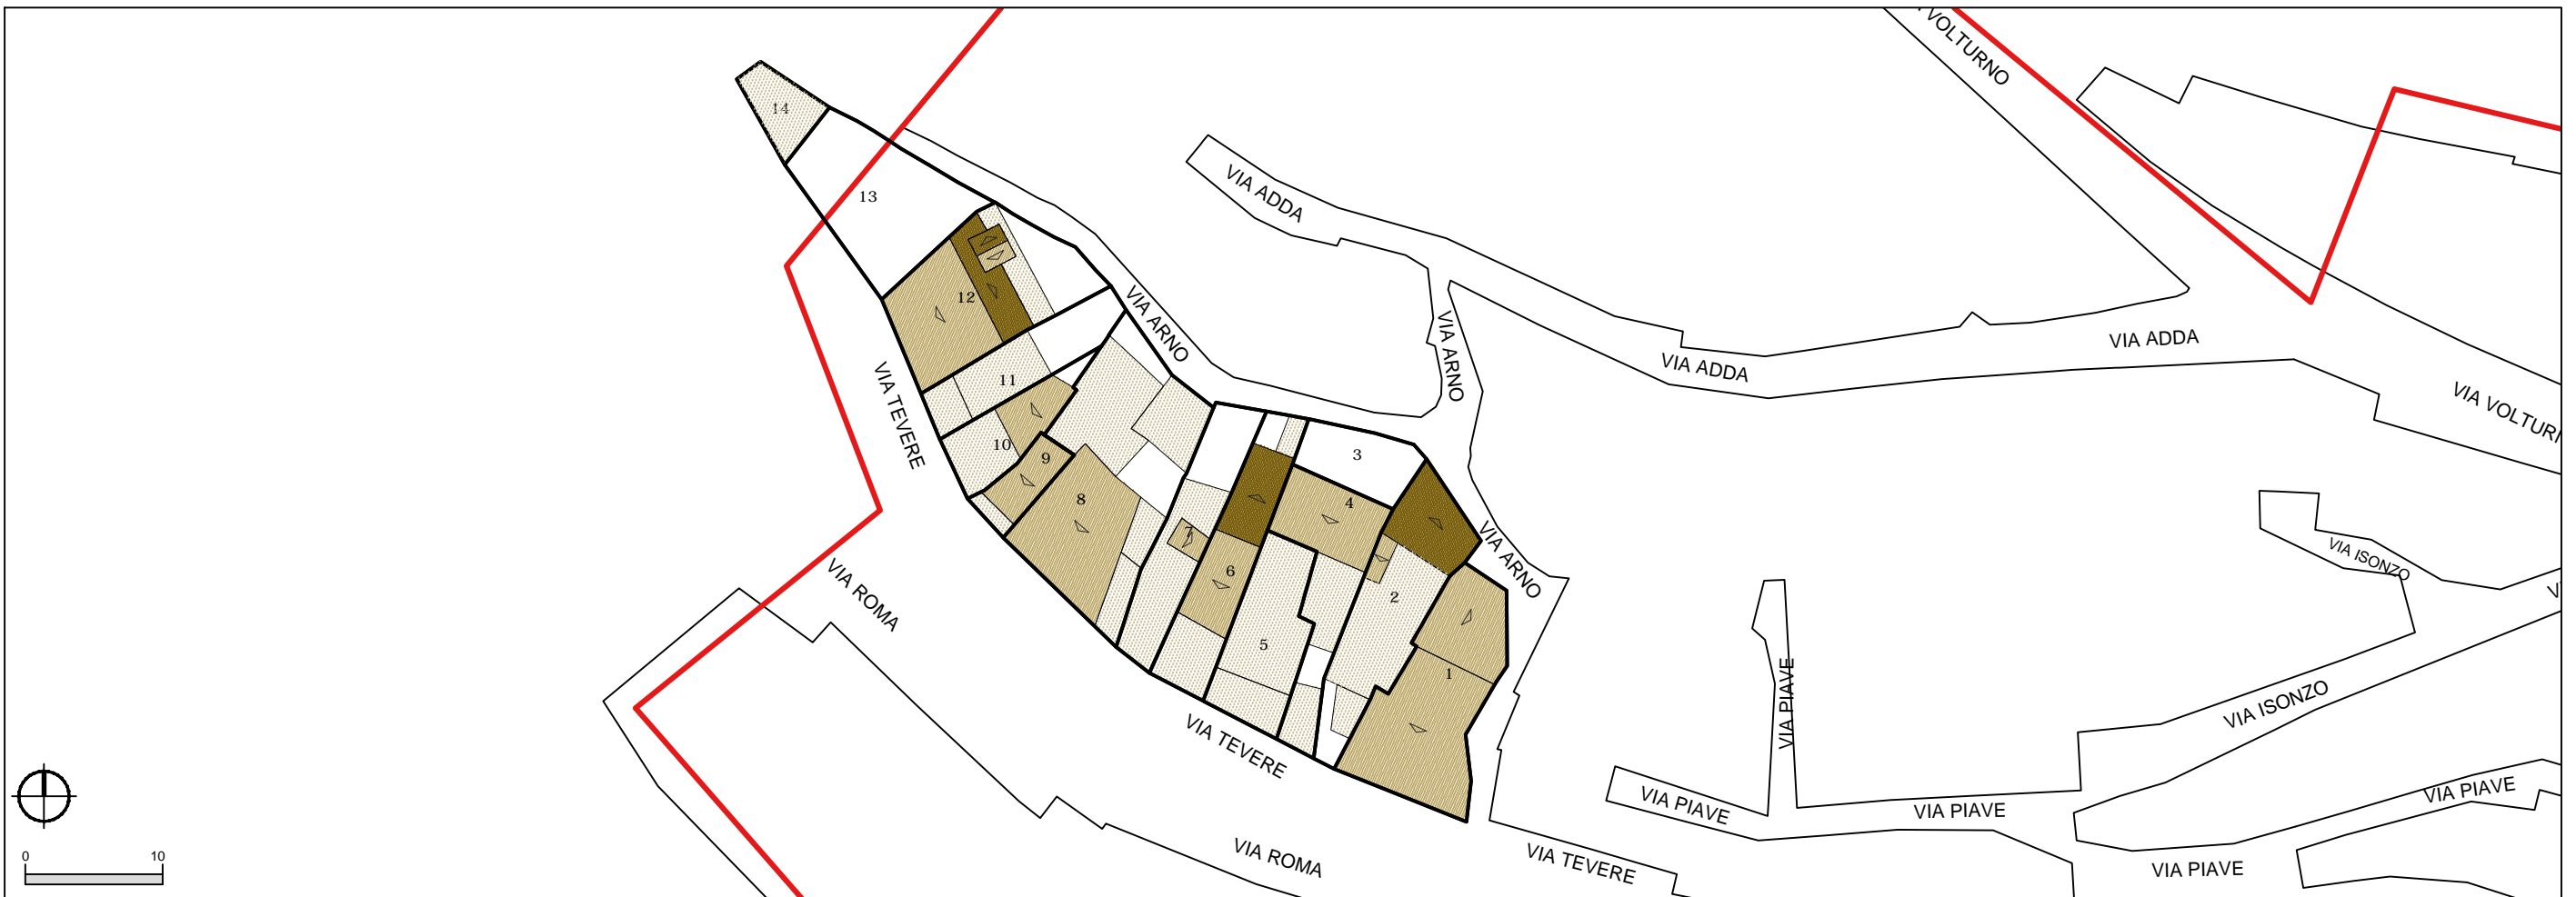
TIPOLOGIA DELLE COPERTURE | 2014

X unità edilizia di intervento
 coperta a falde
 coperta piana
 orientamento della falda
 rudere

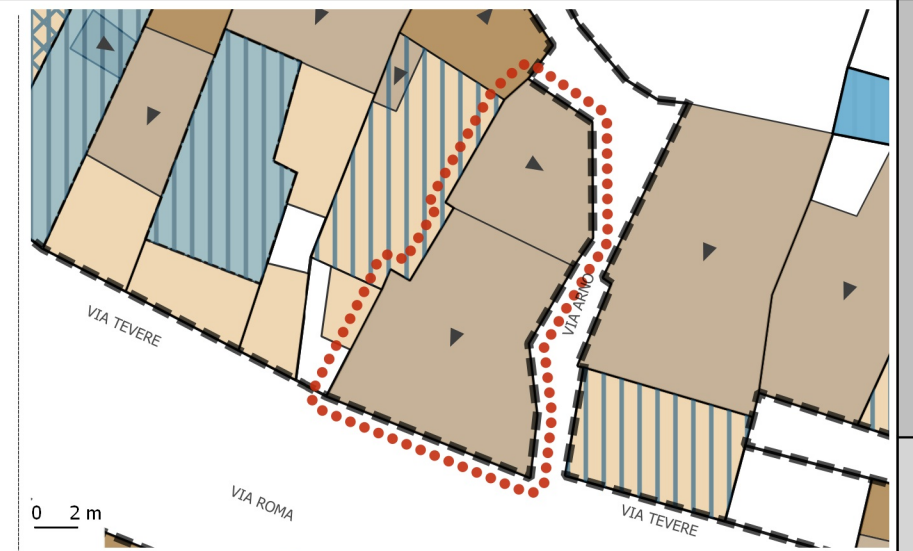
PLANIMETRIA: stato di progetto

NOTE INCONGRUENZE: Completare e uniformare la finitura esterna della facciata; Sostituire le gronde in pvc; Eliminare e sostituire i balconi adeguandoli all'abaco tipologico

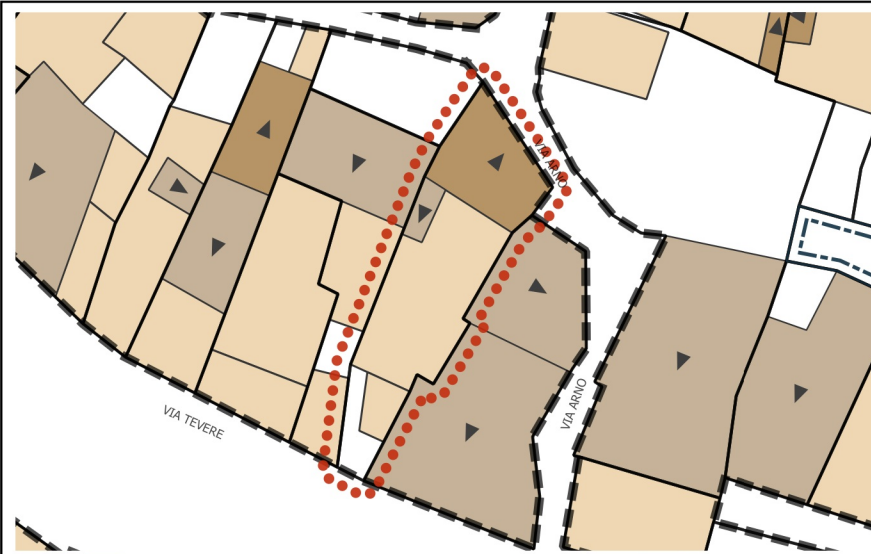
PLANIMETRIA: stato di fatto

copertura a falde
 cop. piana
 pendenza
 rudere

NOTE: Adeguamento tipologico della copertura del c.f. 'B' a doppia falda, previa demolizione del c.f. 'C'

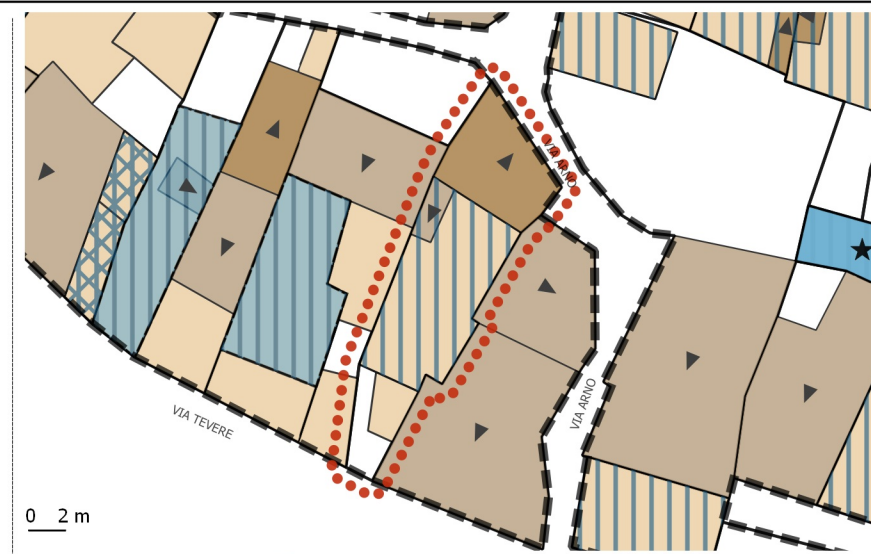
PLANIMETRIA: stato di progetto

tetto nuovo
 vol. nuovo
 vol. redistribuito
 vol. assentita

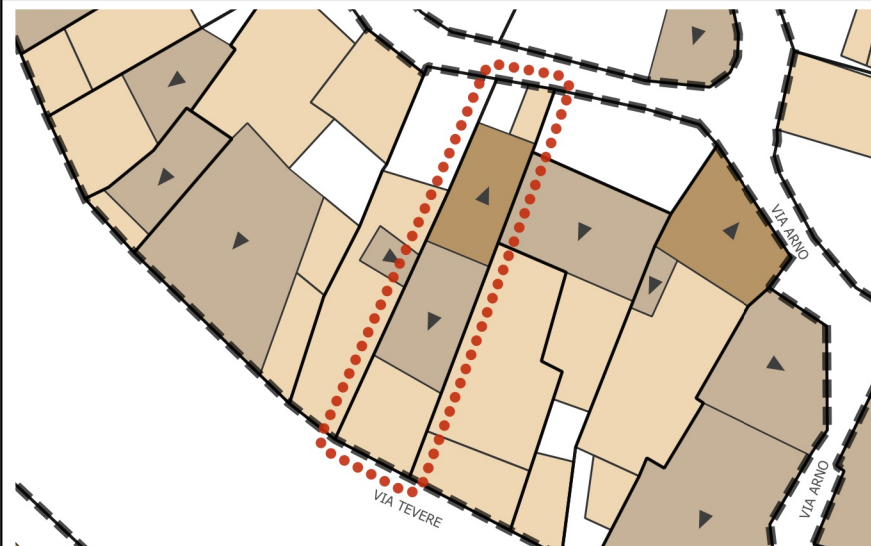
PLANIMETRIA: stato di fatto

copertura a falde
 cop. piana
 ▲ pendenza
 □ rudere

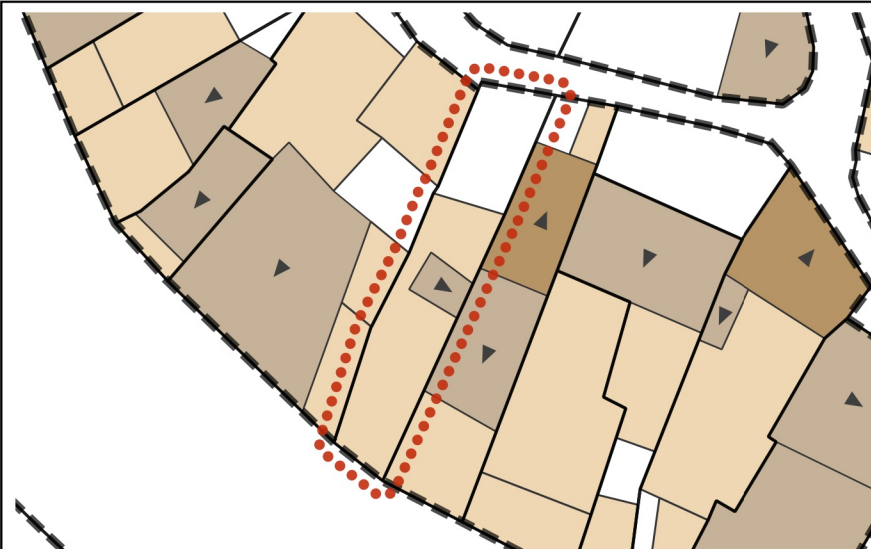
PLANIMETRIA: stato di fatto

copertura a falde
 cop. piana
 pendenza
 rudere

NOTE Incremento volumetrico con realizzazione di una nuova copertura a doppia falda, previa demolizione del c.f. 'B': numero massimo di livelli fuori terra della volumetria nuov 1

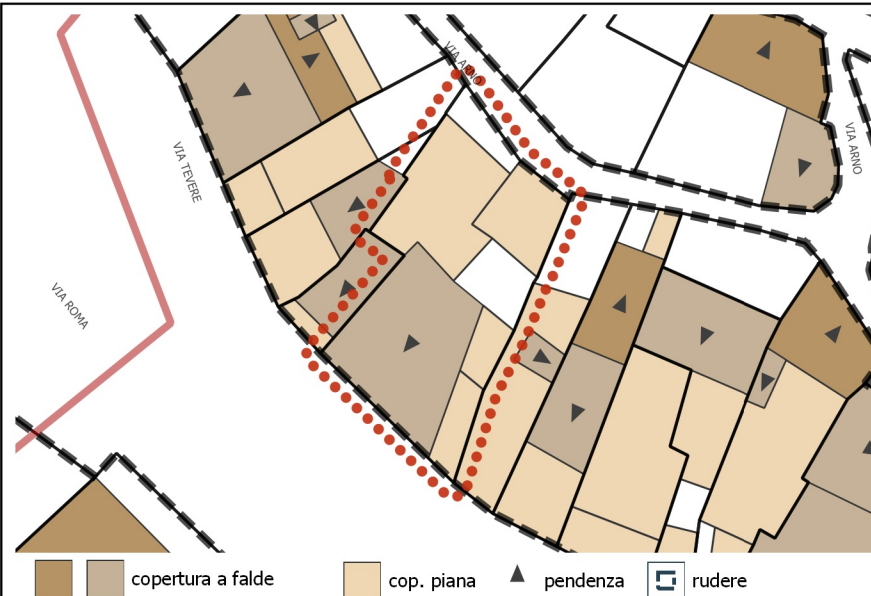
PLANIMETRIA: stato di fatto

copertura a falde
 cop. piana
 ▲ pendenza
 ◻ rudere

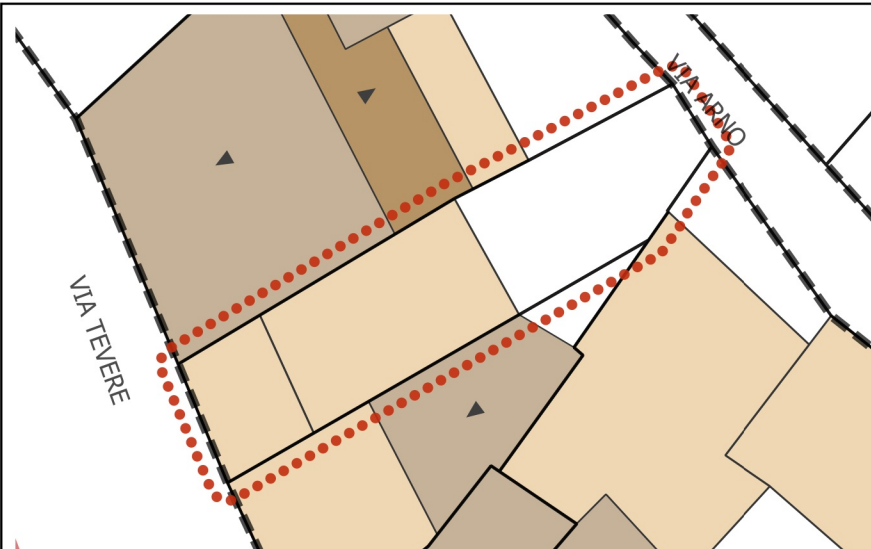
PLANIMETRIA: stato di fatto

copertura a falde
 cop. piana
 pendenza
 rudere

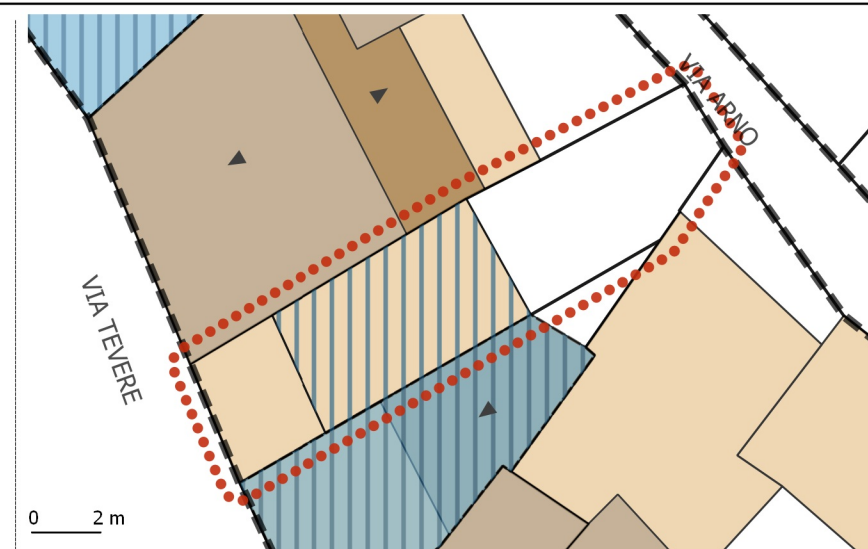
PLANIMETRIA: stato di progetto

Incremento volumetrico con realizzazione di una nuova copertura a doppia falda, previa demolizione del c.f. 'B': numero massimo di livelli fuori terra della volumetria nuova 1, altezza 3,00 mt

tetto nuovo
 vol. nuovo
 vol. redistribuito
 vol. assentita
