COMUNE DI SEUI

PIANO PARTICOLAREGGIATO  
DEL CENTRO DI PRIMA E  
ANTICA FORMAZIONE

ISOLATO N. 04  
UNITA' EDILIZIE DI INTERVENTO

C04.b

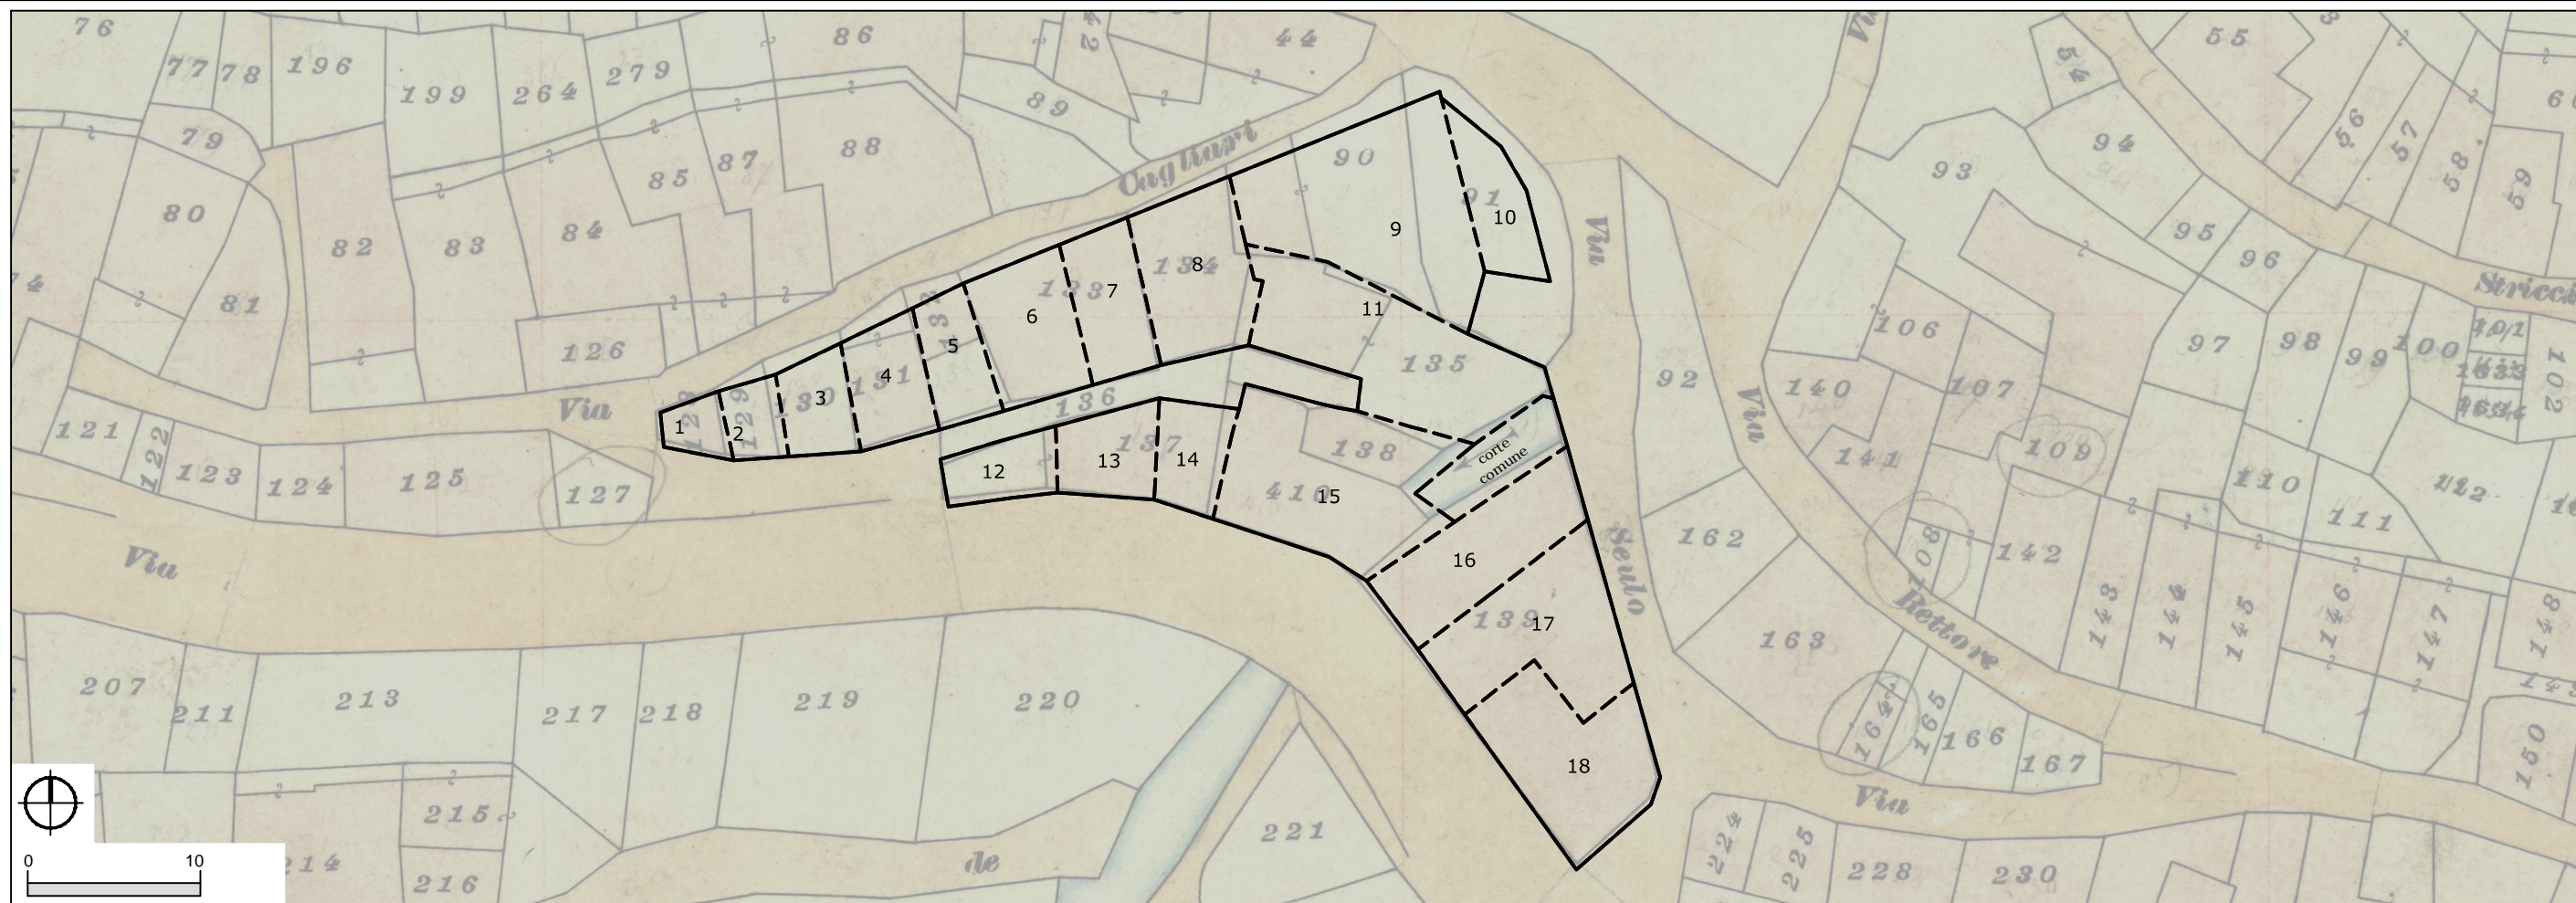
— limite Centro Matrice — limite Centro Storico [X] unità edilizia di intervento UNITA' EDILIZIE DI INTERVENTO ATTUALI A CONFRONTO CON IL CATASTALE DI IMPIANTO DEL 1923

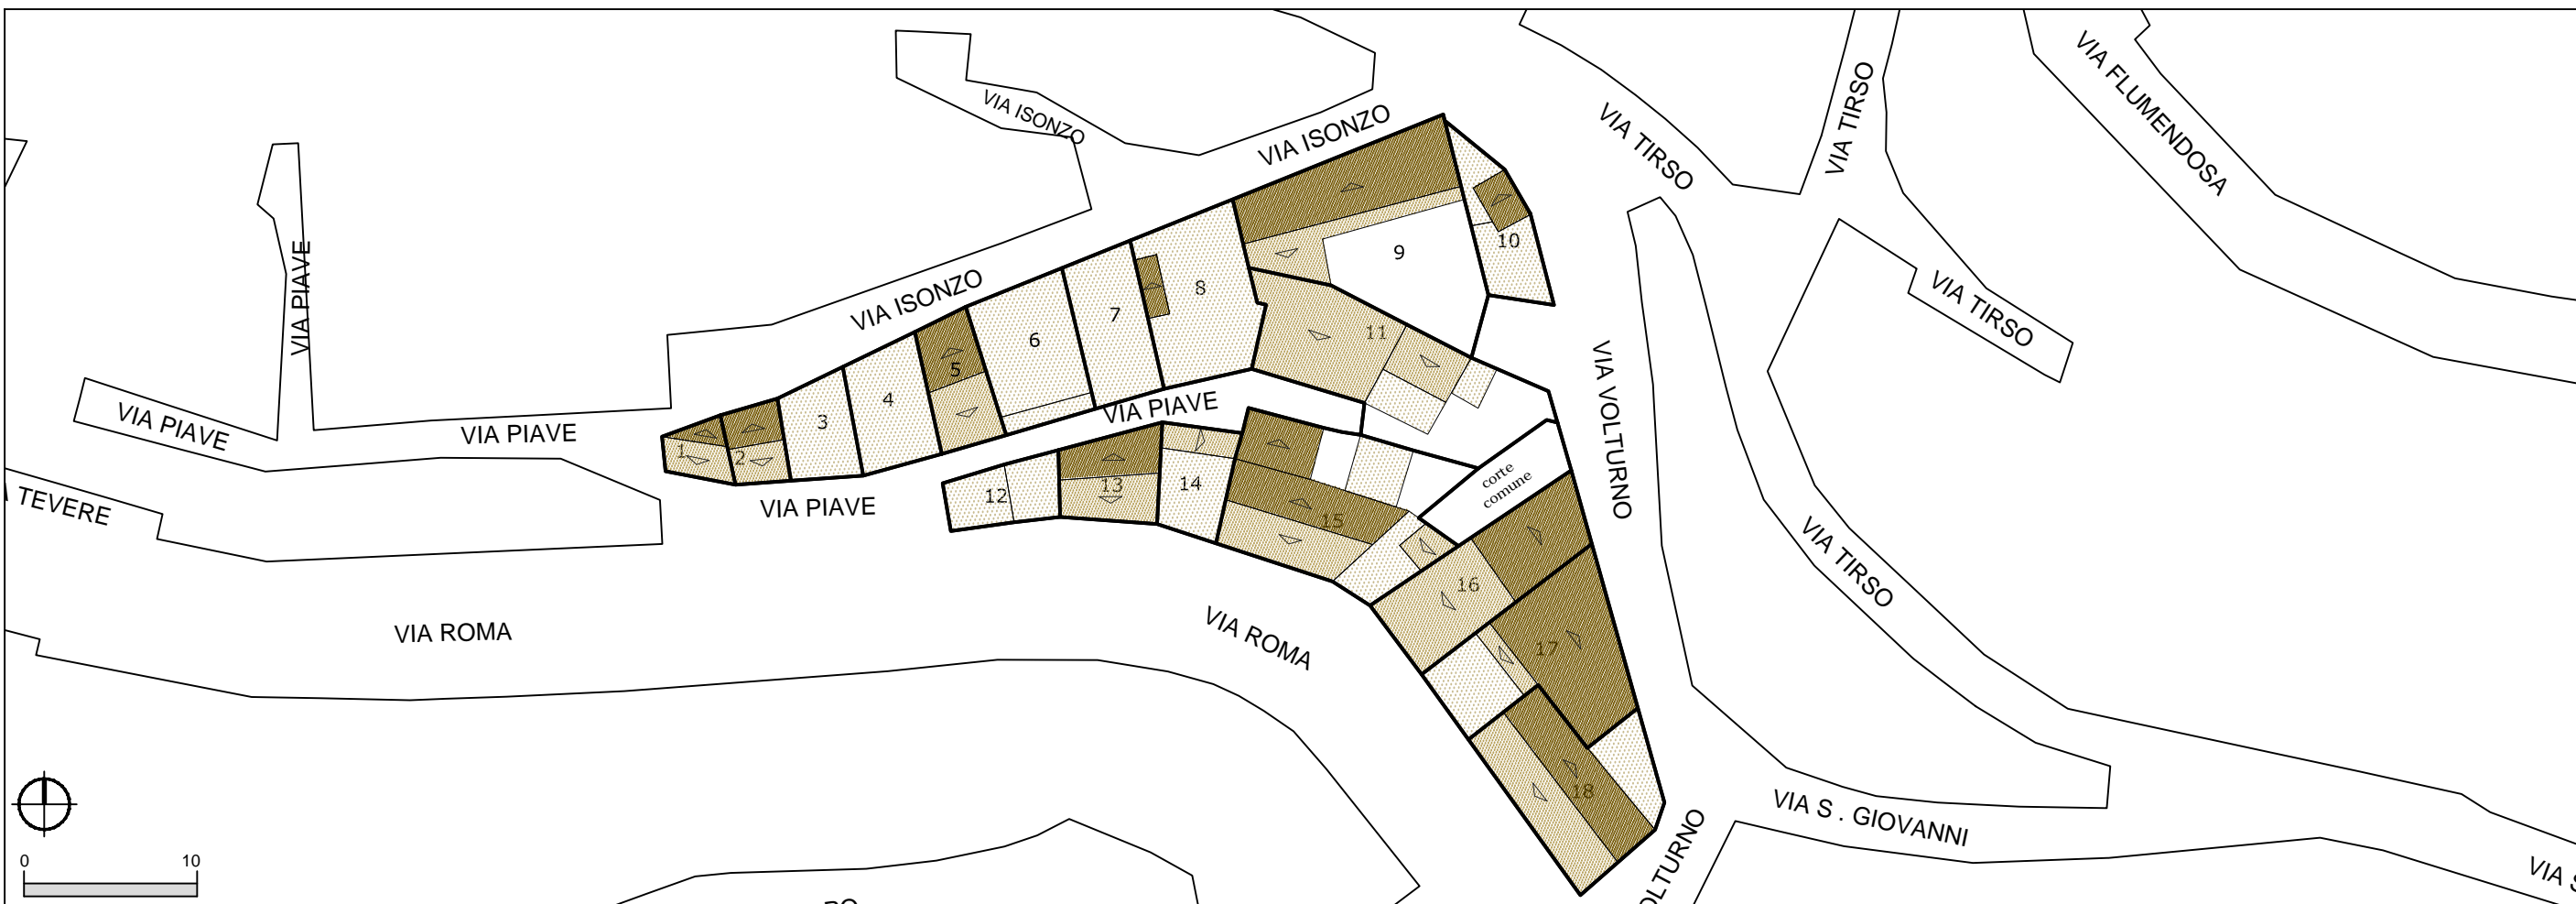
X unità edilizia di intervento  
  coperta a falde  
  coperta piana  
  orientamento della falda  
  rudere

TIPOLOGIA DELLE COPERTURE | 2014
