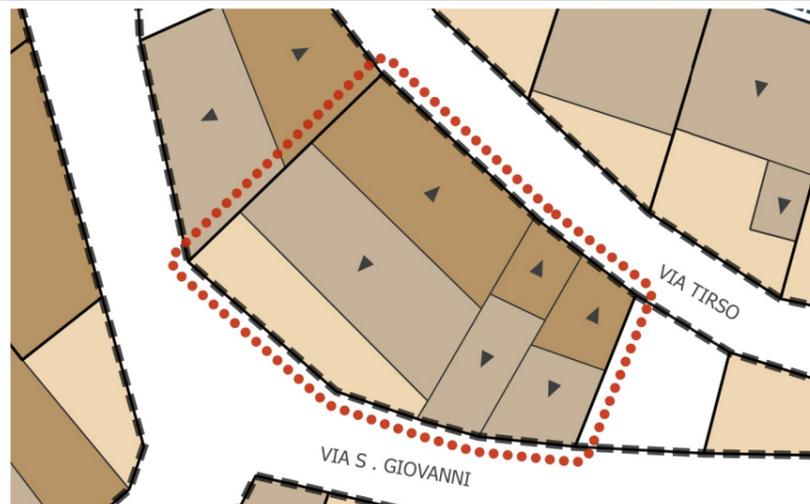
PLANIMETRIA: stato di fatto

copertura a falde cop. piana ▲ pendenza ☐ rudere

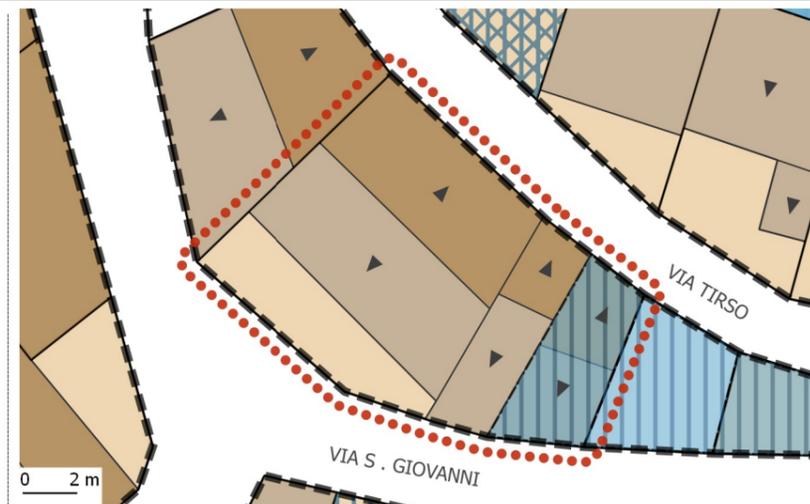
PLANIMETRIA: stato di progetto

0 2 m
 ▨ tetto nuovo ▨ vol. nuovo ▨ vol. redistribuito ★ vol. assentita

NOTE
Incremento volumetrico del c.f. 'D' rispettando l'allineamento della gronda con il c.f. 'C', tipologia della copertura a doppia falda
INCONGRUENZE: Sostituire il sistema di oscuramento in pvc delle finestre del P1 e del P2 che si affacciano sulla via S. Giovanni; Eliminare la serranda del PT; Eliminare e sostituire i balconi adeguandoli all'abaco tipologico

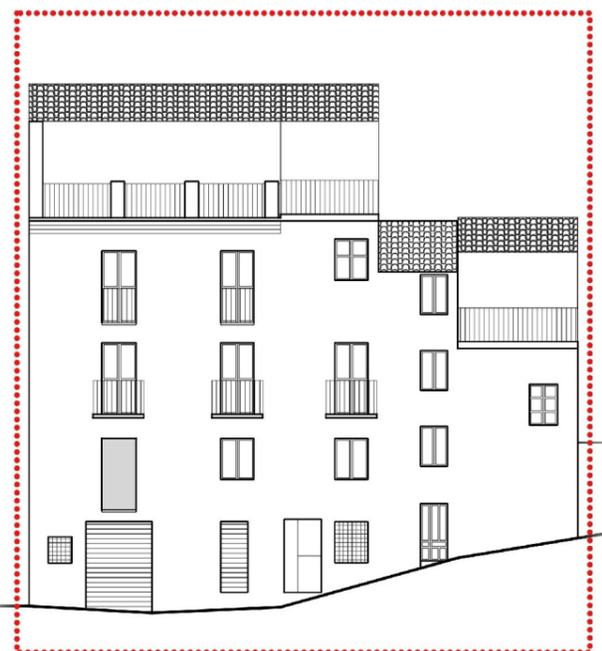
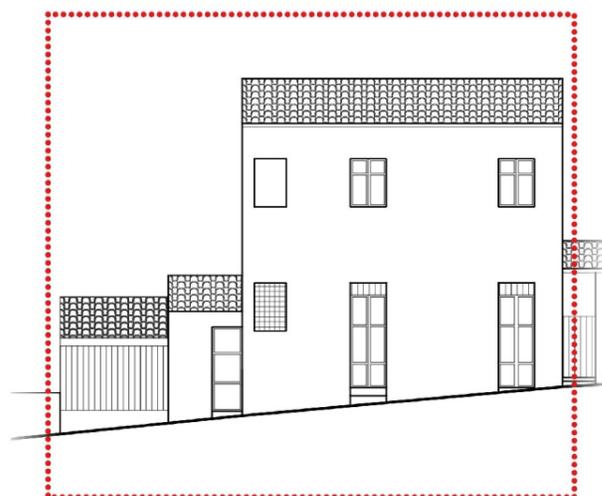
PROSPETTI: stato di fatto

- INCONGRUENZE RILEVATE (VEDI MANUALE OPERATIVO)**
- INFISSI
 - SERRANDA vedi Abaco_Tipo da D4
 - BUCATURE (ALLINEAMENTI-PROPORZIONI) vedi Abaco_Tipo D12
 - SIST. DI OSCURAMENTO vedi Abaco_Tipo D5
 - PARAPETTI
 - BALCONI vedi Abaco_Tipo D7.8
 - GRONDE
 - FINITURE ESTERNE
 - COPERTURA: FINITURE
 - COPERTURA: ADEG. TIPOLOGICO
 - ADEG. GENERALIZZATO ALL'ABACO

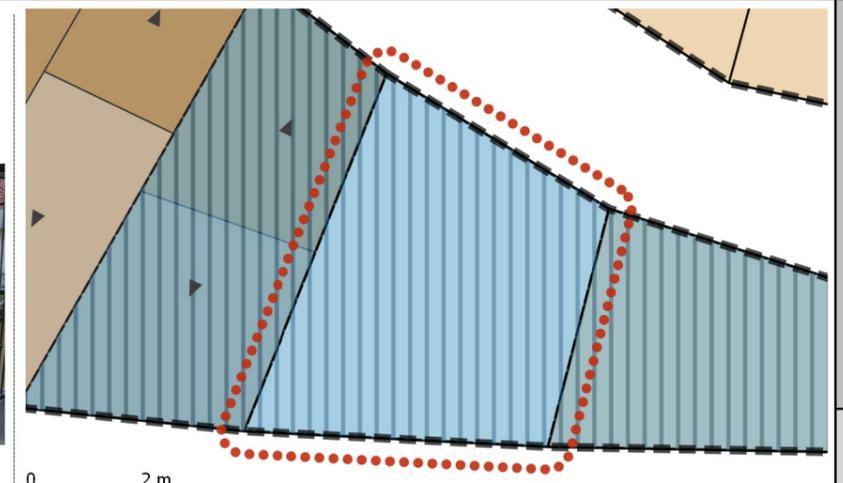
PLANIMETRIA: stato di progetto

tetto nuovo
 vol. nuovo
 vol. redistribuito
 vol. assentita

NOTE Incremento volumetrico per la realizzazione di un nuovo c.f. avente le seguenti carta: monocellula; doppia falda; n° massimo livelli fuori terra a monte: 1

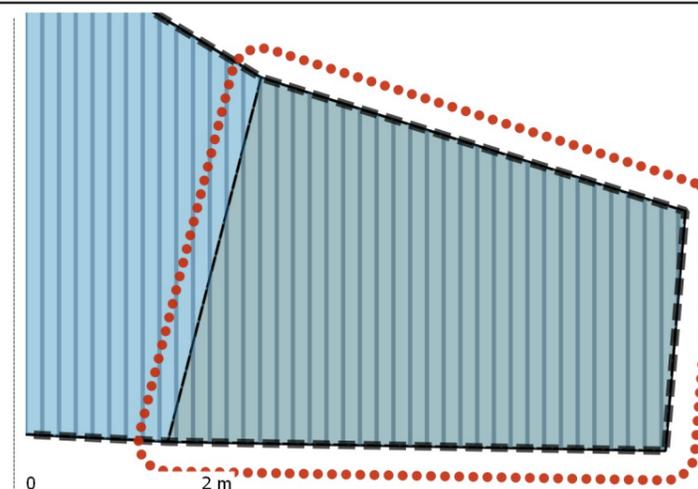
PLANIMETRIA: stato di progetto

tetto nuovo

vol. nuovo

vol. redistribuito
 ★ vol. assentita

NOTE Incremento volumetrico del c.f. 'A': tipologia doppia falda; n° massimo livelli fuori terra a monte: 1
