UNITA' EDILIZIE DI INTERVENTO	N°	13	SUPERFICIE ISOLATO	MQ	974
SUPERFICIE COPERTA	MQ	974.2	VOLUME TOTALE	MC	8666.75
		<i>INDICE FONDIARIO MEDIO</i>	8.291

ISOLATO 6 UNITA' EDILIZIA 1

**UBICAZIONE**  
VIA VOLTURNO - VIA S. GIOVANNI

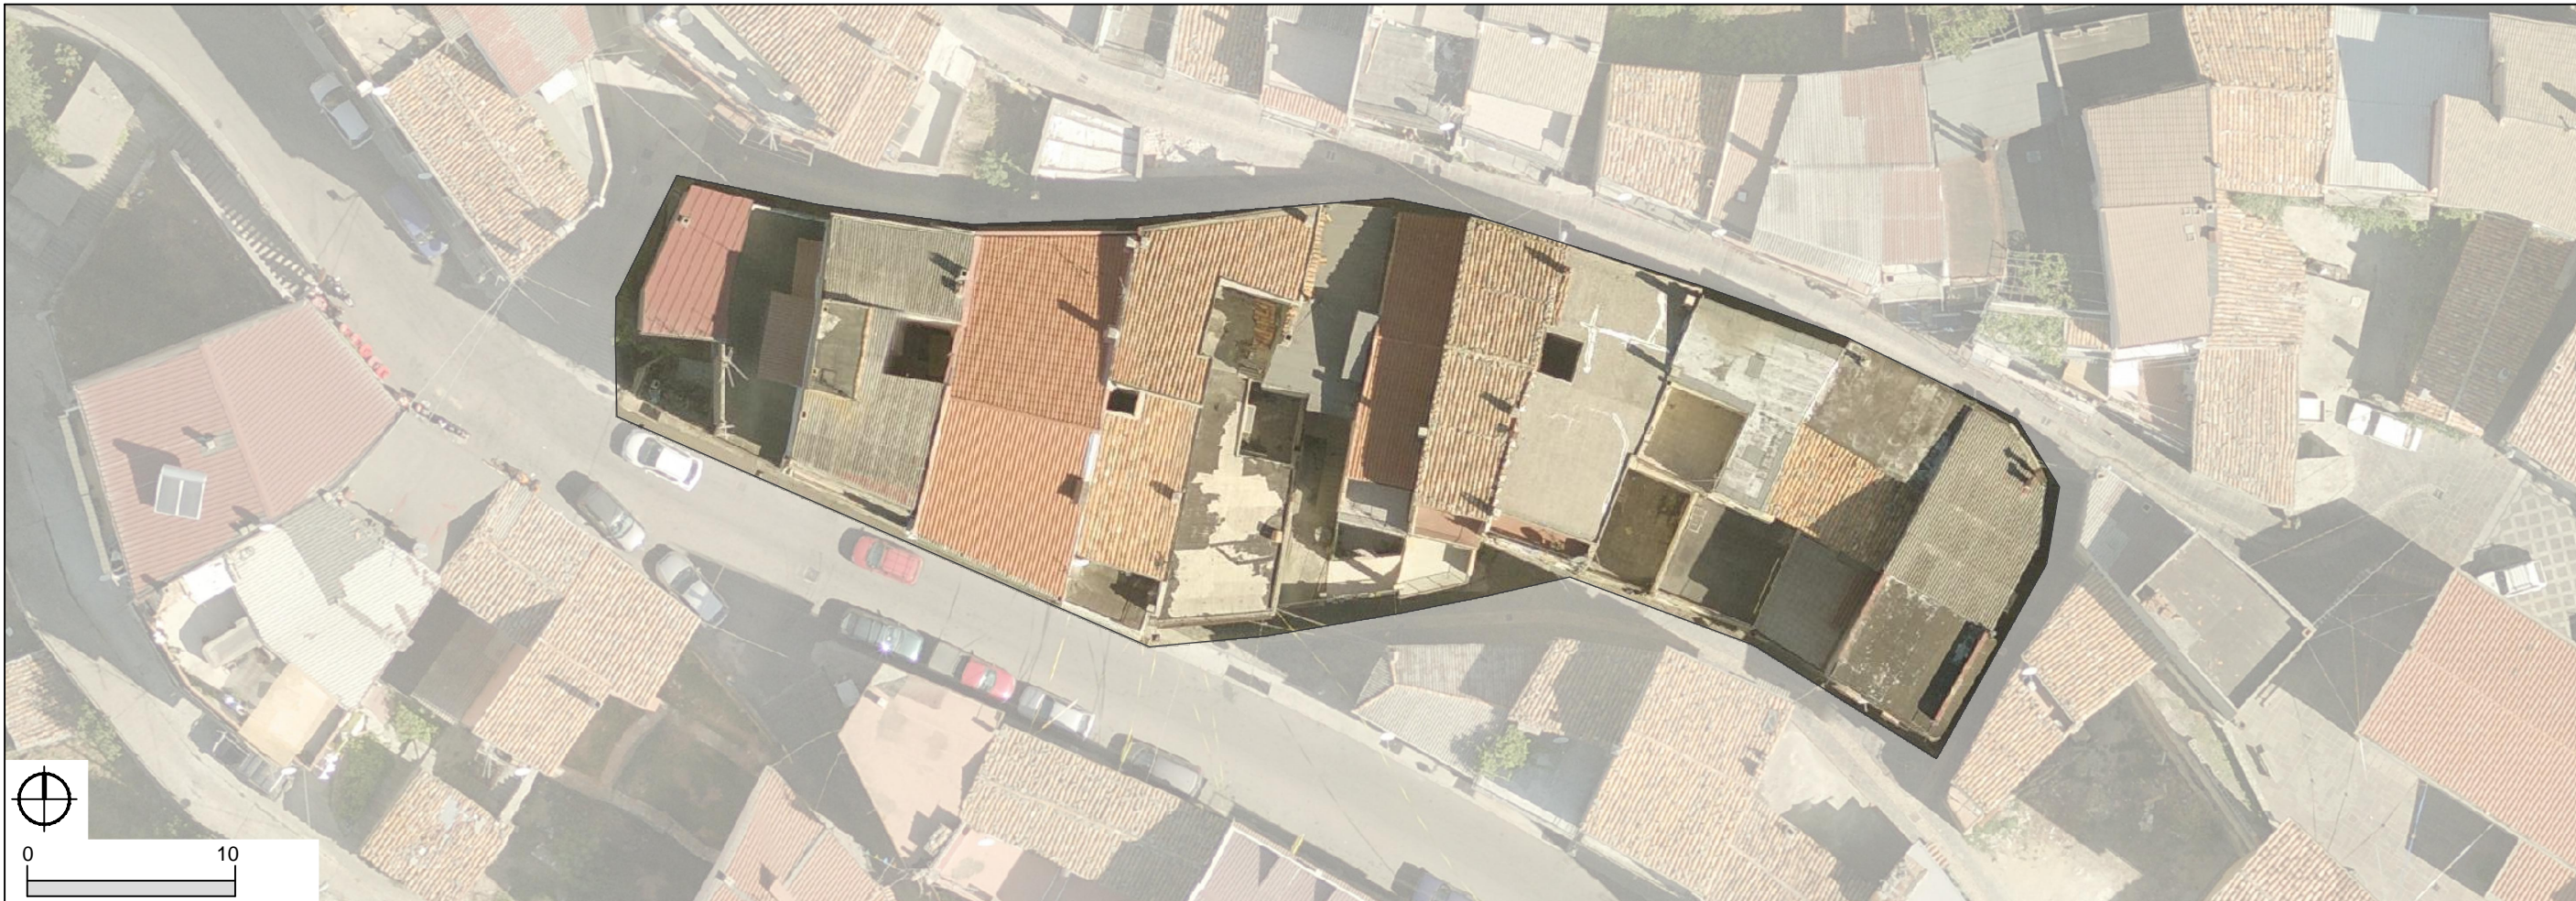
ORTOFOTO RAS | 2012

— limite Centro Matrice

— limite Centro Storico

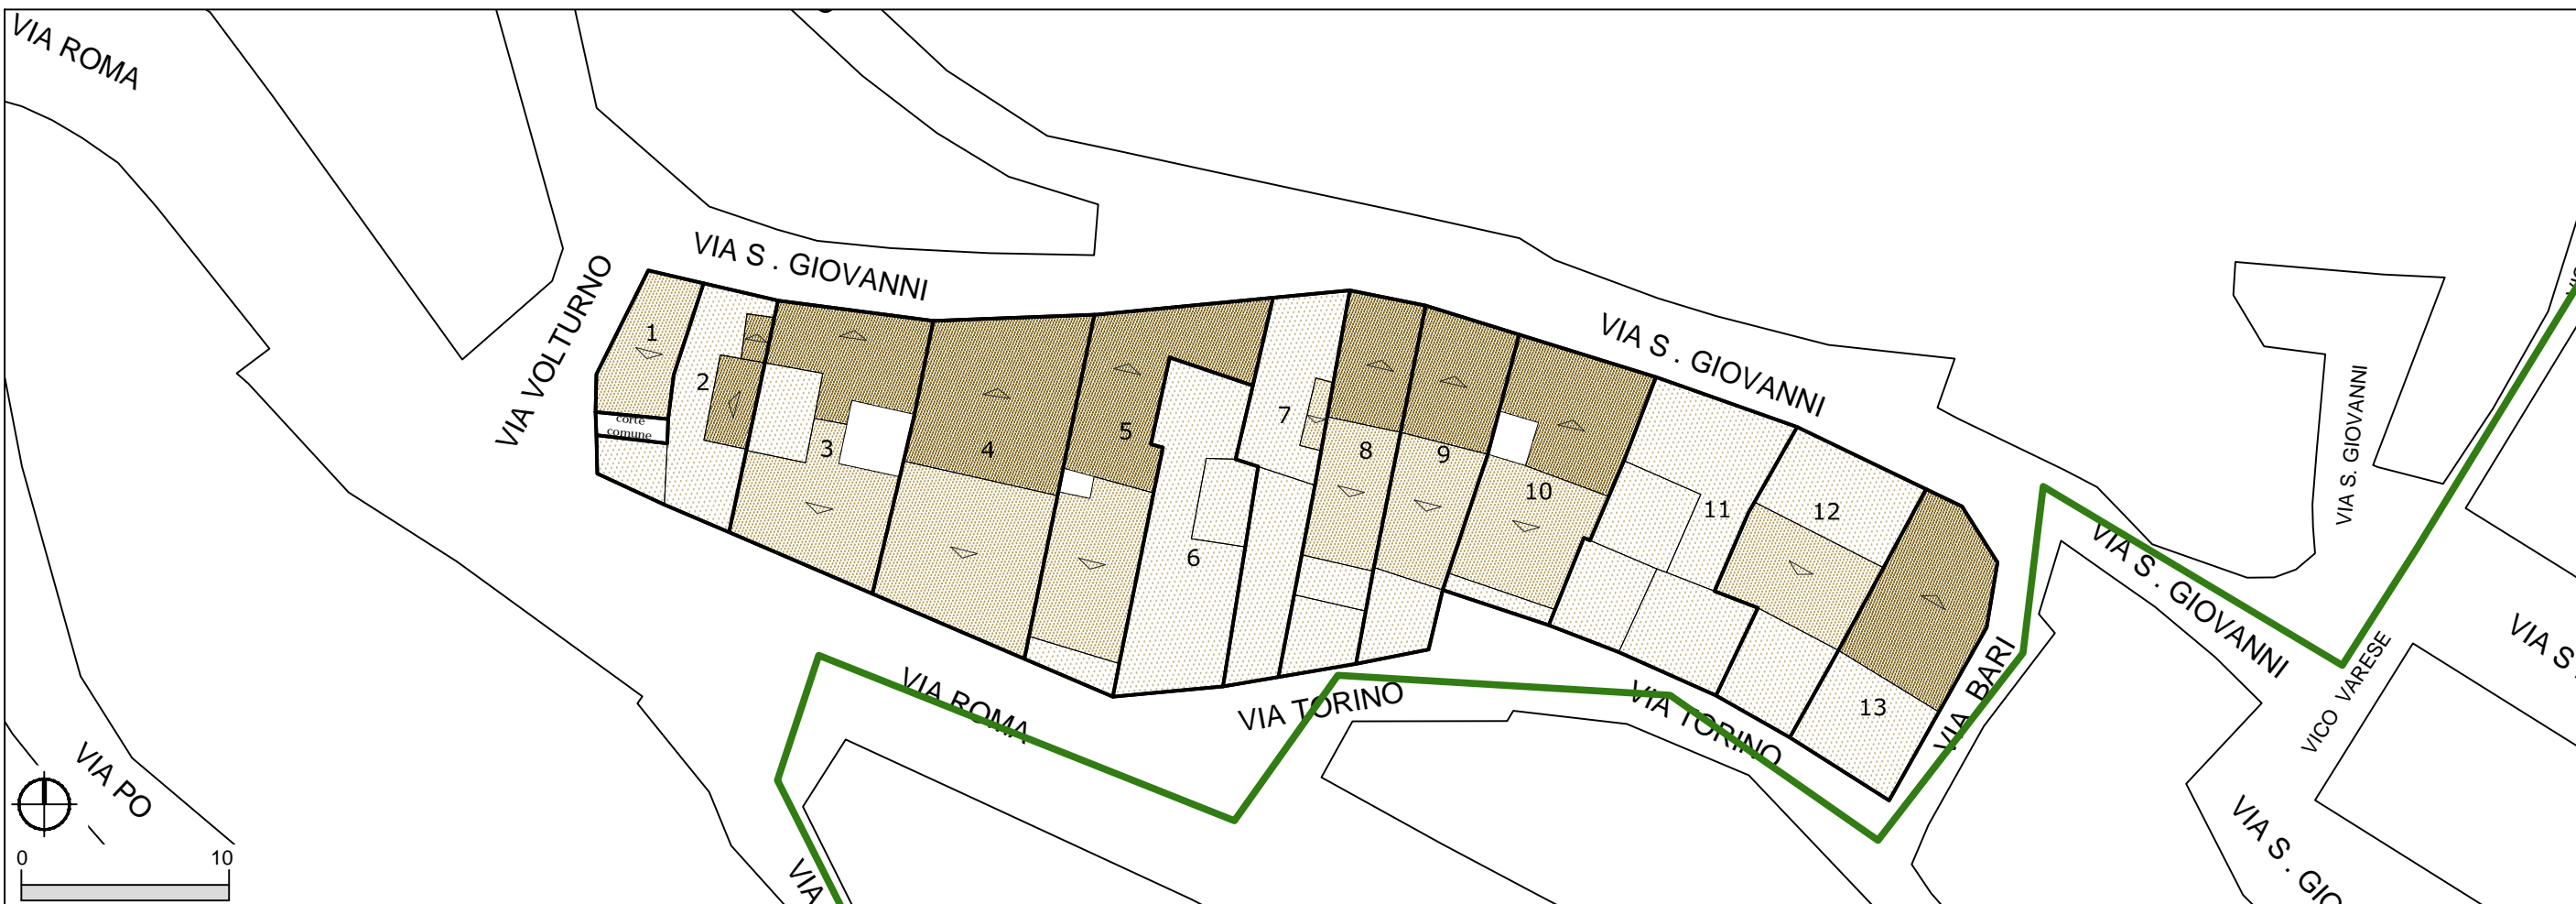
TIPOLOGIA DELLE COPERTURE | 2014

☒ unità edilizia di intervento

■ coperta a falde

■ coperta piana

▲ orientamento della falda

■ rudere

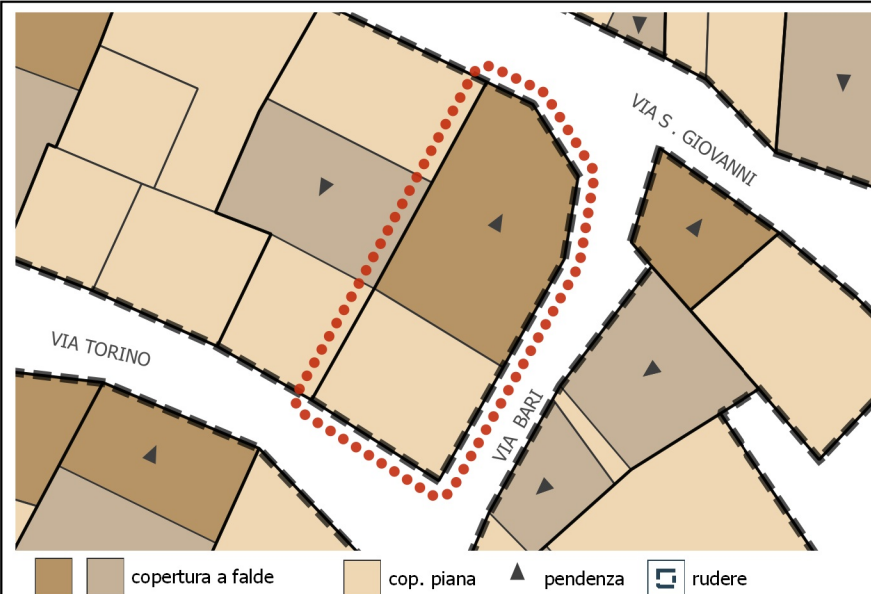
**PLANIMETRIA: stato di fatto**

- INFISSI
- PARAPETTI
- COPERTURA: FINITURE
- SERRANDA
- BALCONI
- COPERTURA: ADEG. TIPOLOGICO *vedi Abaco\_Tipo D1*
- BUCATURE (ALLINEAMENTI-PROPORZIONI)
- GRONDE
- ADEG. GENERALIZZATO ALL'ABACO
- SIST. DI OSCURAMENTO
- FINITURE ESTERNE *vedi Abaco\_Tipo D2.5-6*

**NOTE** Adeguamento tipologico della copertura del c.f. 'A', con la realizzazione di una doppia falda; Adeguamento generalizzato agli abachi di piano del c.f. 'B'  
 INCONGRUENZE: Completare e uniformare la finitura esterna della facciata
