COMUNE DI SEUI

**PIANO PARTICOLAREGGIATO  
DEL CENTRO DI PRIMA E  
ANTICA FORMAZIONE**

**ISOLATO N. 07  
UNITA' EDILIZIE DI INTERVENTO**

**C07.b**

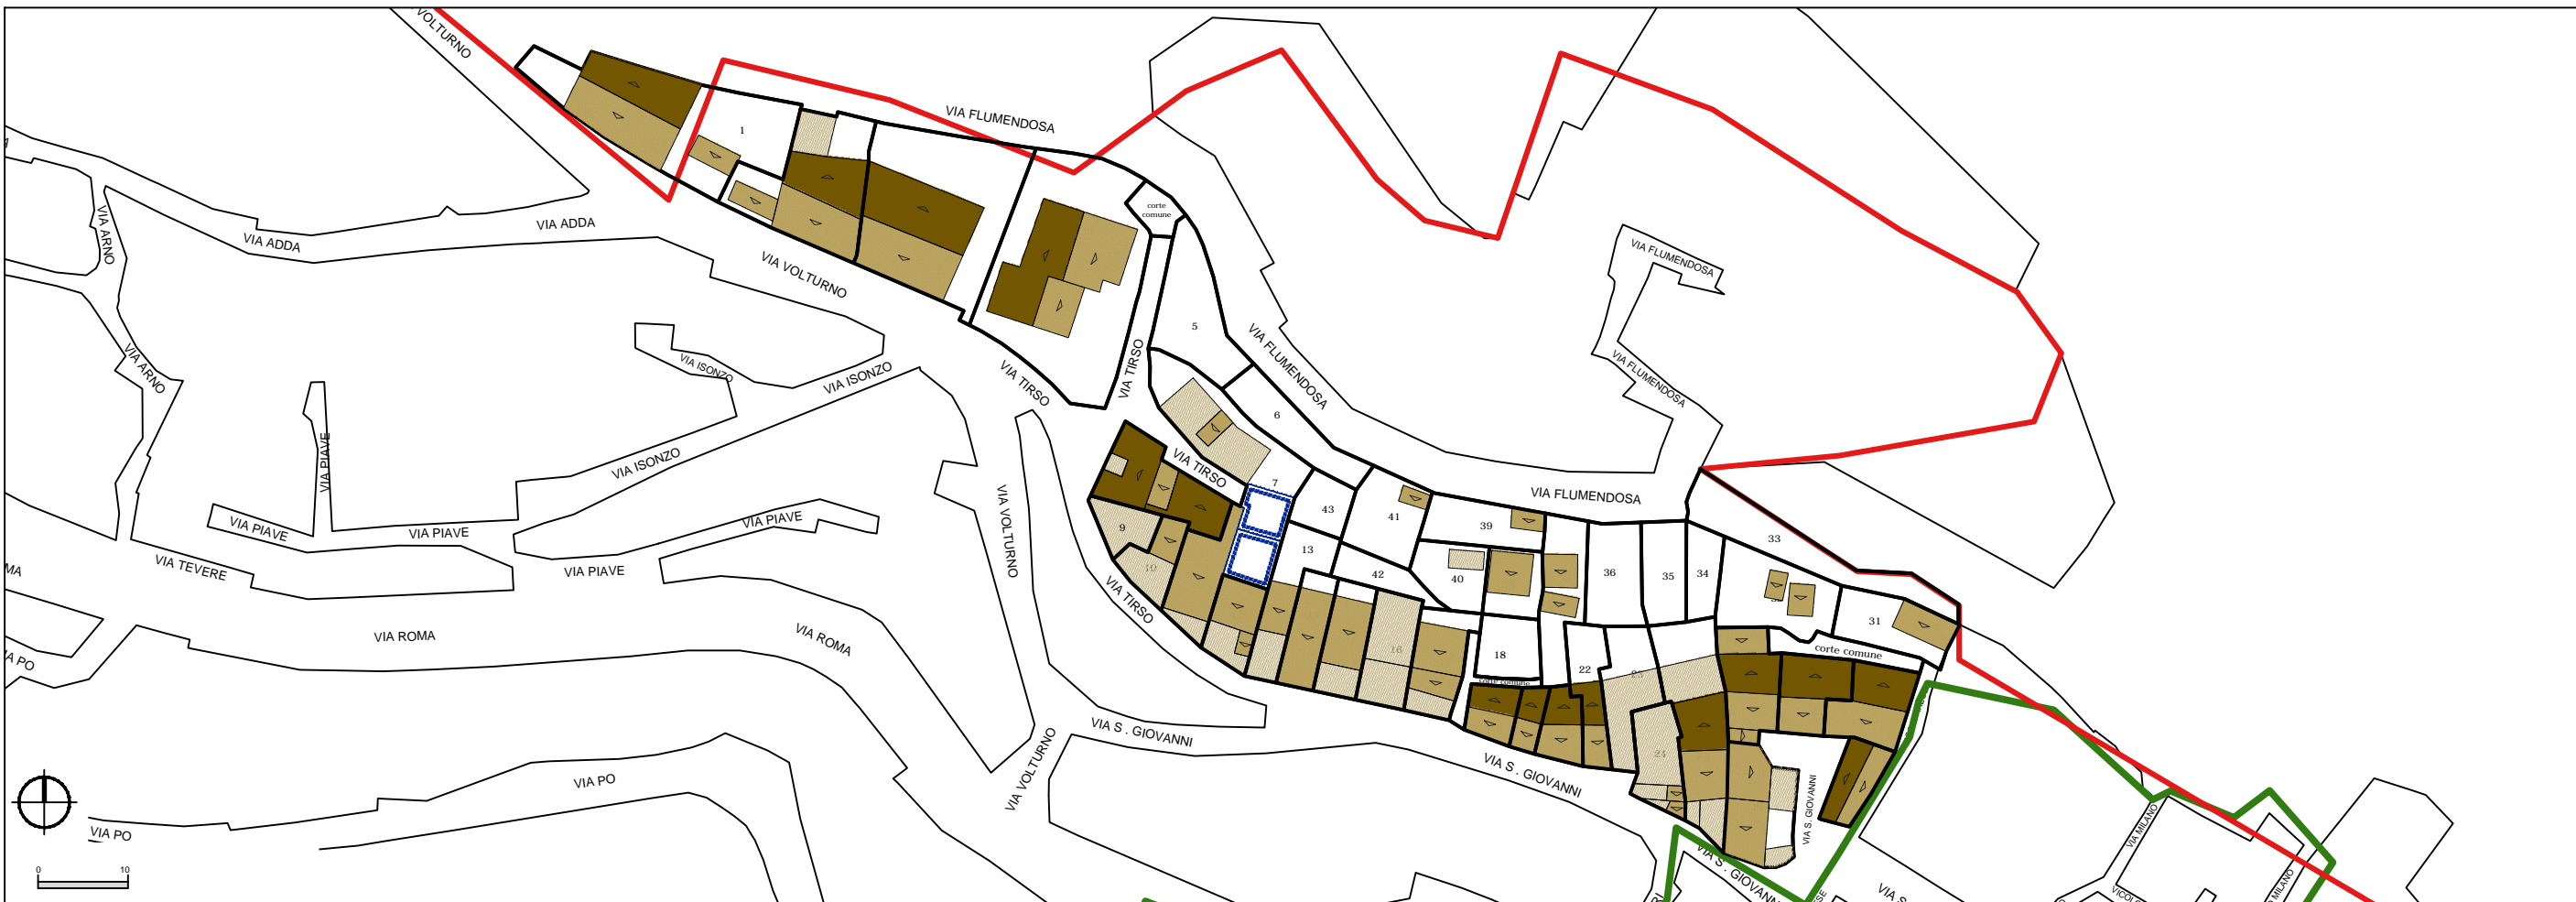
TIPOLOGIA DELLE COPERTURE | 2014

X unità edilizia di intervento     
  coperta a falde     
  coperta piana     
  orientamento della falda     
  rudere

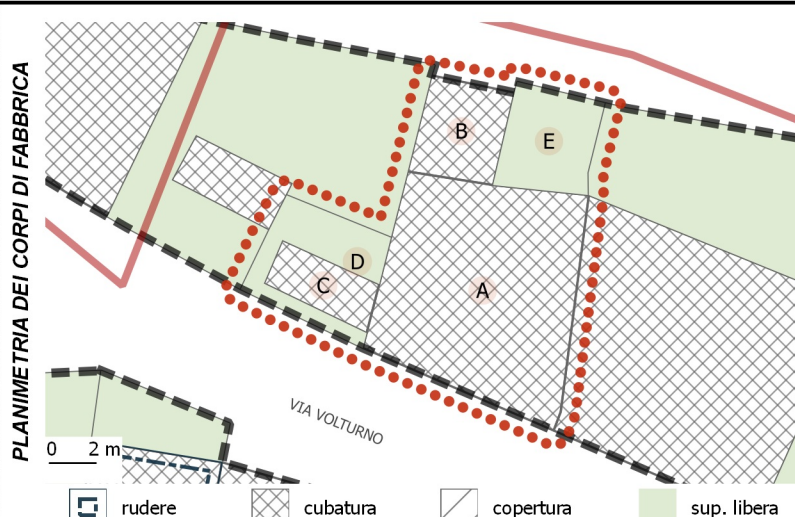
**PLANIMETRIA DEI CORPI DI FABBRICA**

CORPI DI FABBRICA - ANALISI DEI DATI GENERALI							CORPI DI FABBRICA - ANALISI DEI CARATTERI STRUTTURALI						
C.F.	TIPO	USO PRINCIPALE	USO SECONDARIO	ALTRI USI	AREA (MQ)	VOLUME (MC)	VEDI NOTE	C.F.	DATAZIONE	ELEM. VERTICALI	ELEM. ORIZZONTALI	ELEM. COPERTURA	SOL. DELLA COP.
A	cubatura	Abitazione	---	---	94.29	674.17		A	post 1950	blocchi di cls	latero-cemento/cls	latero-cemento/cls	doppia falda
B	cubatura	Abitazione	---	---	19.2	81.6		B	post 1950	blocchi di cls	latero-cemento/cls	latero-cemento/cls	piana
C	cubatura	Abitazione	---	---	12.4	37.2		C	post 1950	misto	assente	misto	monofalda
D	sup. libera	---	---	---	18.75	0							
E	sup. libera	---	---	---	21.09	0

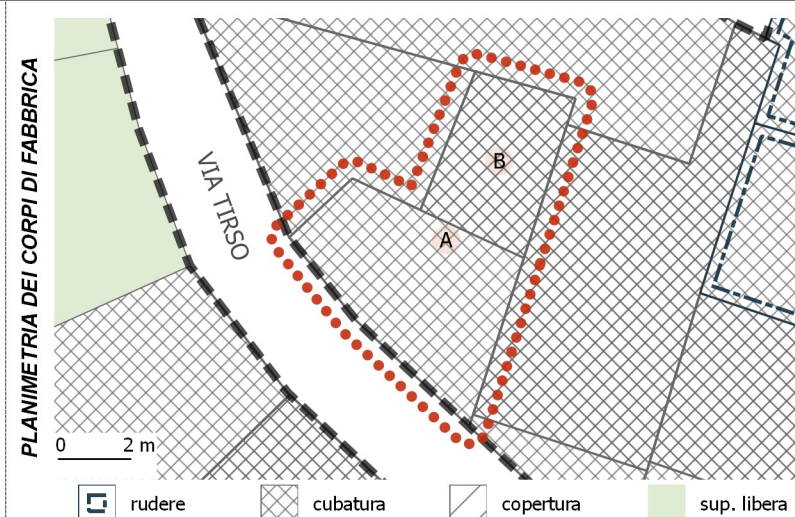
SEZIONE SCHEMATICA DEI CORPI DI FABBRICA

C.F.	TIPO	USO PRINCIPALE	USO SECONDARIO	ALTRI USI	AREA (MQ)	VOLUME (MC)	VEDI NOTE
A	cubatura	Abitazione	---	---	40.92	437.84	
B	cubatura	Abitazione	---	---	15.2	30.4

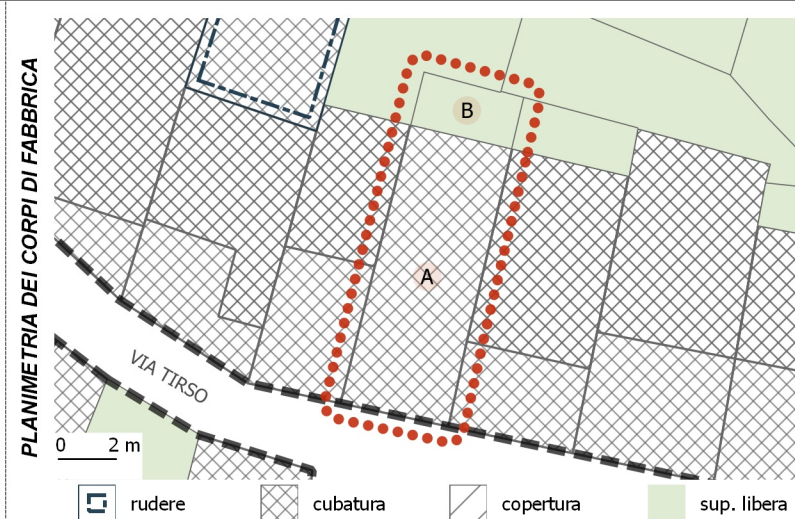
SEZIONE SCHEMATICA DEI CORPI DI FABBRICA

C.F.	TIPO	USO PRINCIPALE	USO SECONDARIO	ALTRI USI	AREA (MQ)	VOLUME (MC)	VEDI NOTE
A	cubatura	Abitazione	---	---	44.19	433.06	
B	sup. libera	---	---	---	8.01	0

C.F.	DATAZIONE	ELEM. VERTICALI	ELEM. ORIZZONTALI	ELEM. COPERTURA	SOL. DELLA COP.
A	ante 1920	pietra	non rilevabile	legno	monofalda

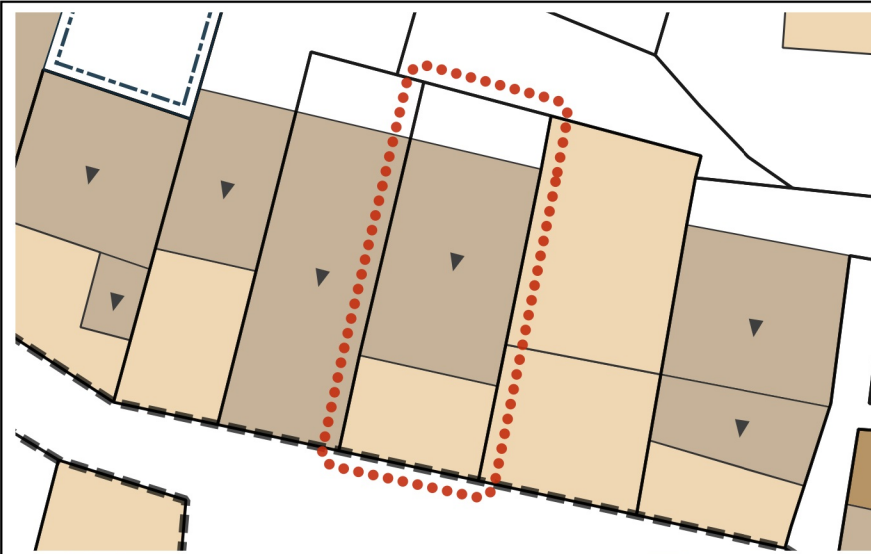
C.F.	STATO DI CONSERVAZIONE	CLASSIFICAZIONE	CLASSI DI TRASFORMABILITA'				INTERVENTI EDILIZI CONSENTITI							
			1	2	3	4	MANUTENZIONE ORDINARIA	MANUTENZIONE STRAORDINARIA	RESTAURO E RISANAMENTO CONSERVATIVO	RISTRUTTURAZ. EDILIZIA	VARIAZIONE VOLUMETRICA			
A	mediocre	c.f. di valore storico conservato	X				X	X	X	X

INCONGRUENZE: Ripristinare i balconi esistenti; Sostituire la gronda; Completare e uniformare la finitura esterna della facciata

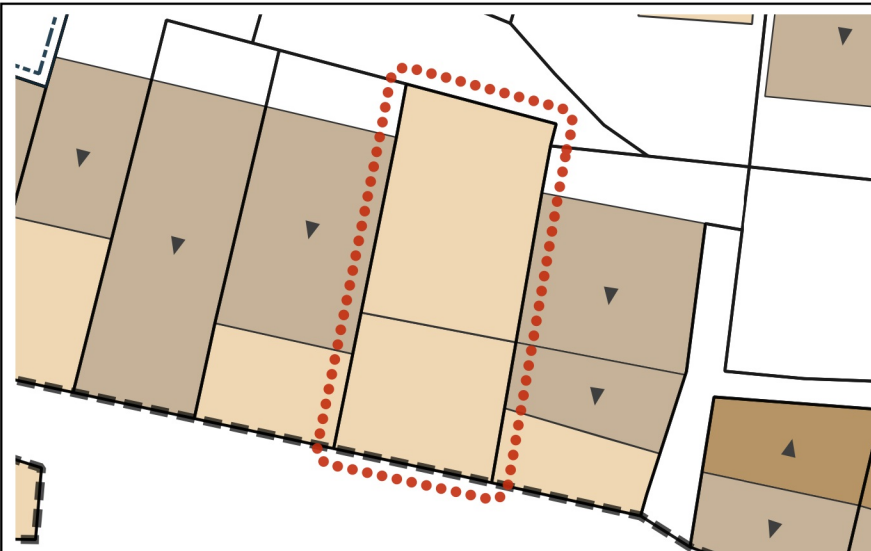
C.F.	STATO DI CONSERVAZIONE	CLASSIFICAZIONE	CLASSI DI TRASFORMABILITA'				INTERVENTI EDILIZI CONSENTITI						
			1	2	3	4	MANUTENZIONE ORDINARIA	MANUTENZIONE STRAORDINARIA	RESTAURO E RISANAMENTO CONSERVATIVO	RISTRUTTURAZ. EDILIZIA	VARIAZIONE VOLUMETRICA		
A	accettabile	c.f. da riqualificare		X			X	X	X	X			
B	accettabile	c.f. da riqualificare		X			X	X	X	X

NOTE INCONGRUENZE: Sostituire la serranda del PT; Sostituire le persiane in pvc; Eliminare e sostituire i balconi al P2 adeguandoli a quelli presenti al P1; Eliminare la finitura in eternit della copertura e sostituirla con i coppi

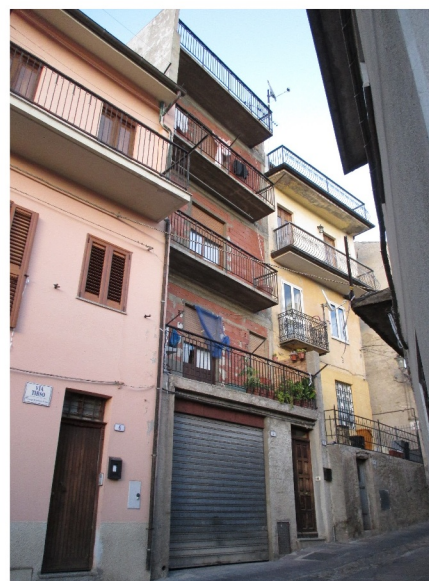
**PLANIMETRIA: stato di fatto**

copertura a falde
  cop. piana
  pendenza
  rudere

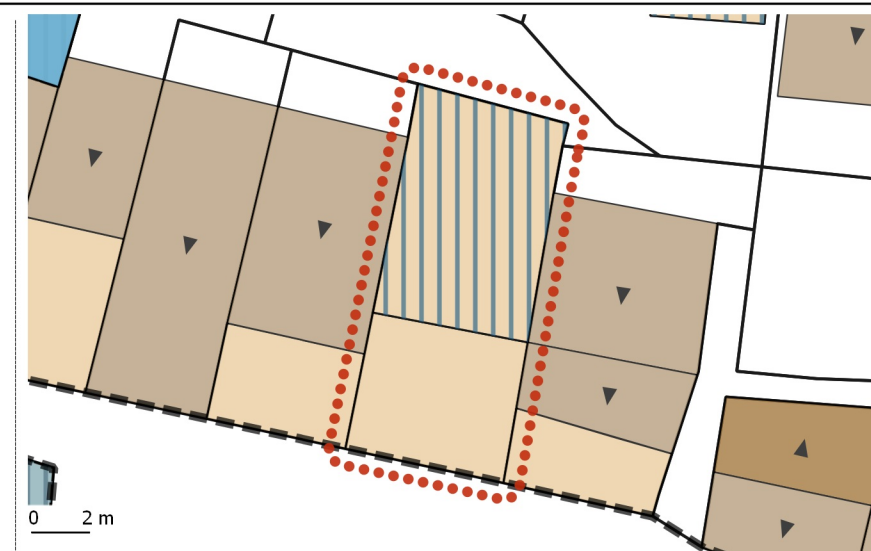
**PLANIMETRIA: stato di progetto**

tetto nuovo
  vol. nuovo
  vol. redistribuito
  vol. assentita

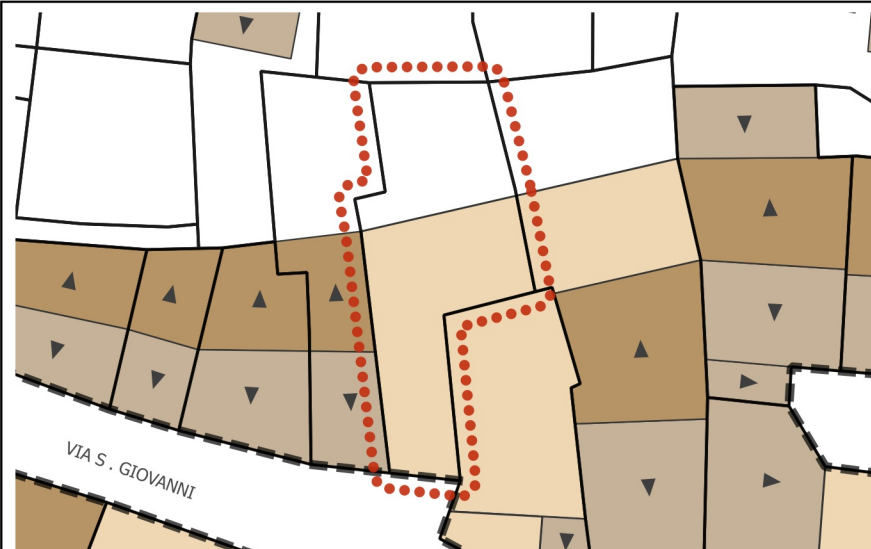
INCONGRUENZE: Eliminare e sostituire i balconi adeguandoli all'abaco tipologico; Eliminare la finitura in eternit della copertura e sostituirla con i coppi

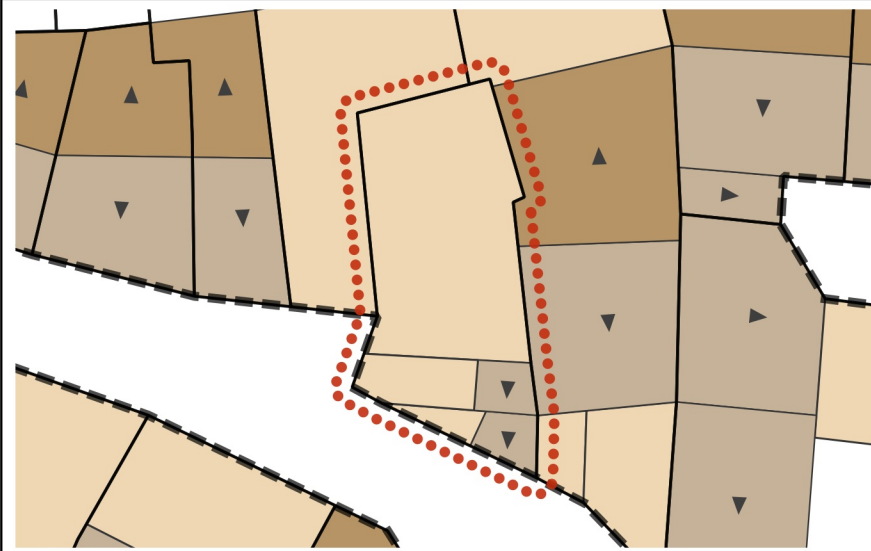
Adeguamento all'abaco tipologico della copertura, tipologia doppia falda  
 INCONGRUENZE: Eliminare e sostituire i balconi adeguandoli all'abaco tipologico; Eliminare i volumi presenti nei balconi del P1 e P2; Completare e uniformare la finitura esterna della facciata;

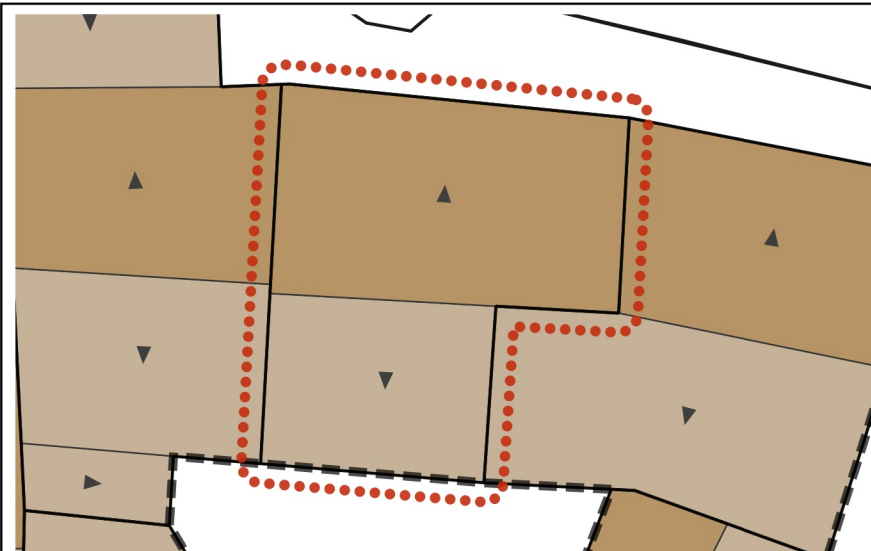
**NOTE** INCONGRUENZE: Rettificare l'allineamento delle bucatore prospicienti il vico Varese adeguandole all'abaco tipologico; Sostituire gli infissi in pvc; Sostituire le tapparelle con scurini in legno seguendo le indicazioni dell'abaco tipologico
