**COMUNE DI SEUI**

**PIANO PARTICOLAREGGIATO  
DEL CENTRO DI PRIMA E  
ANTICA FORMAZIONE**

**ISOLATO N. 08  
UNITA' EDILIZIE DI INTERVENTO**

**C08.b**

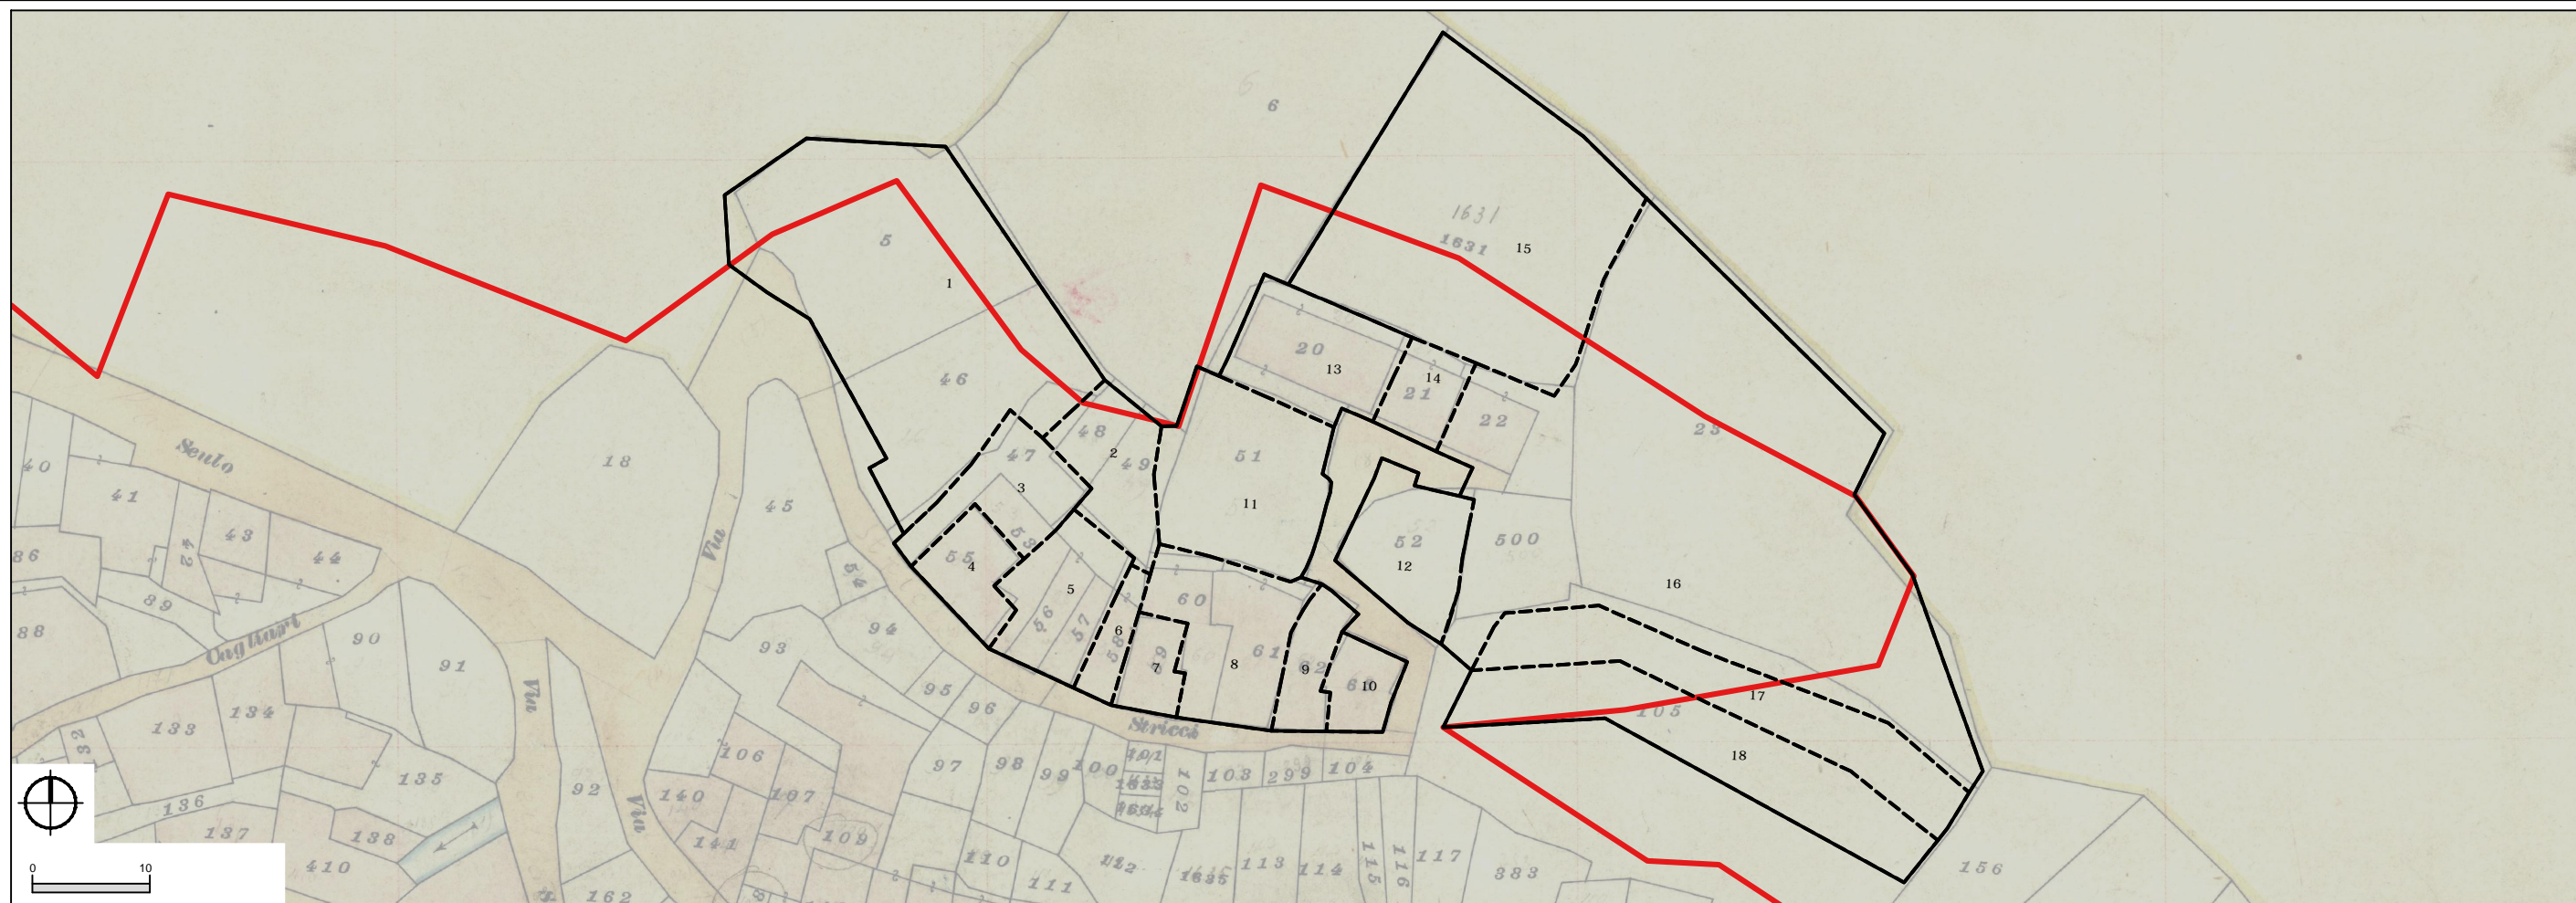
— limite Centro Matrice — limite Centro Storico [X] unità edilizia di intervento UNITA' EDILIZIE DI INTERVENTO ATTUALI A CONFRONTO CON IL CATASTALE DI IMPIANTO DEL 1923

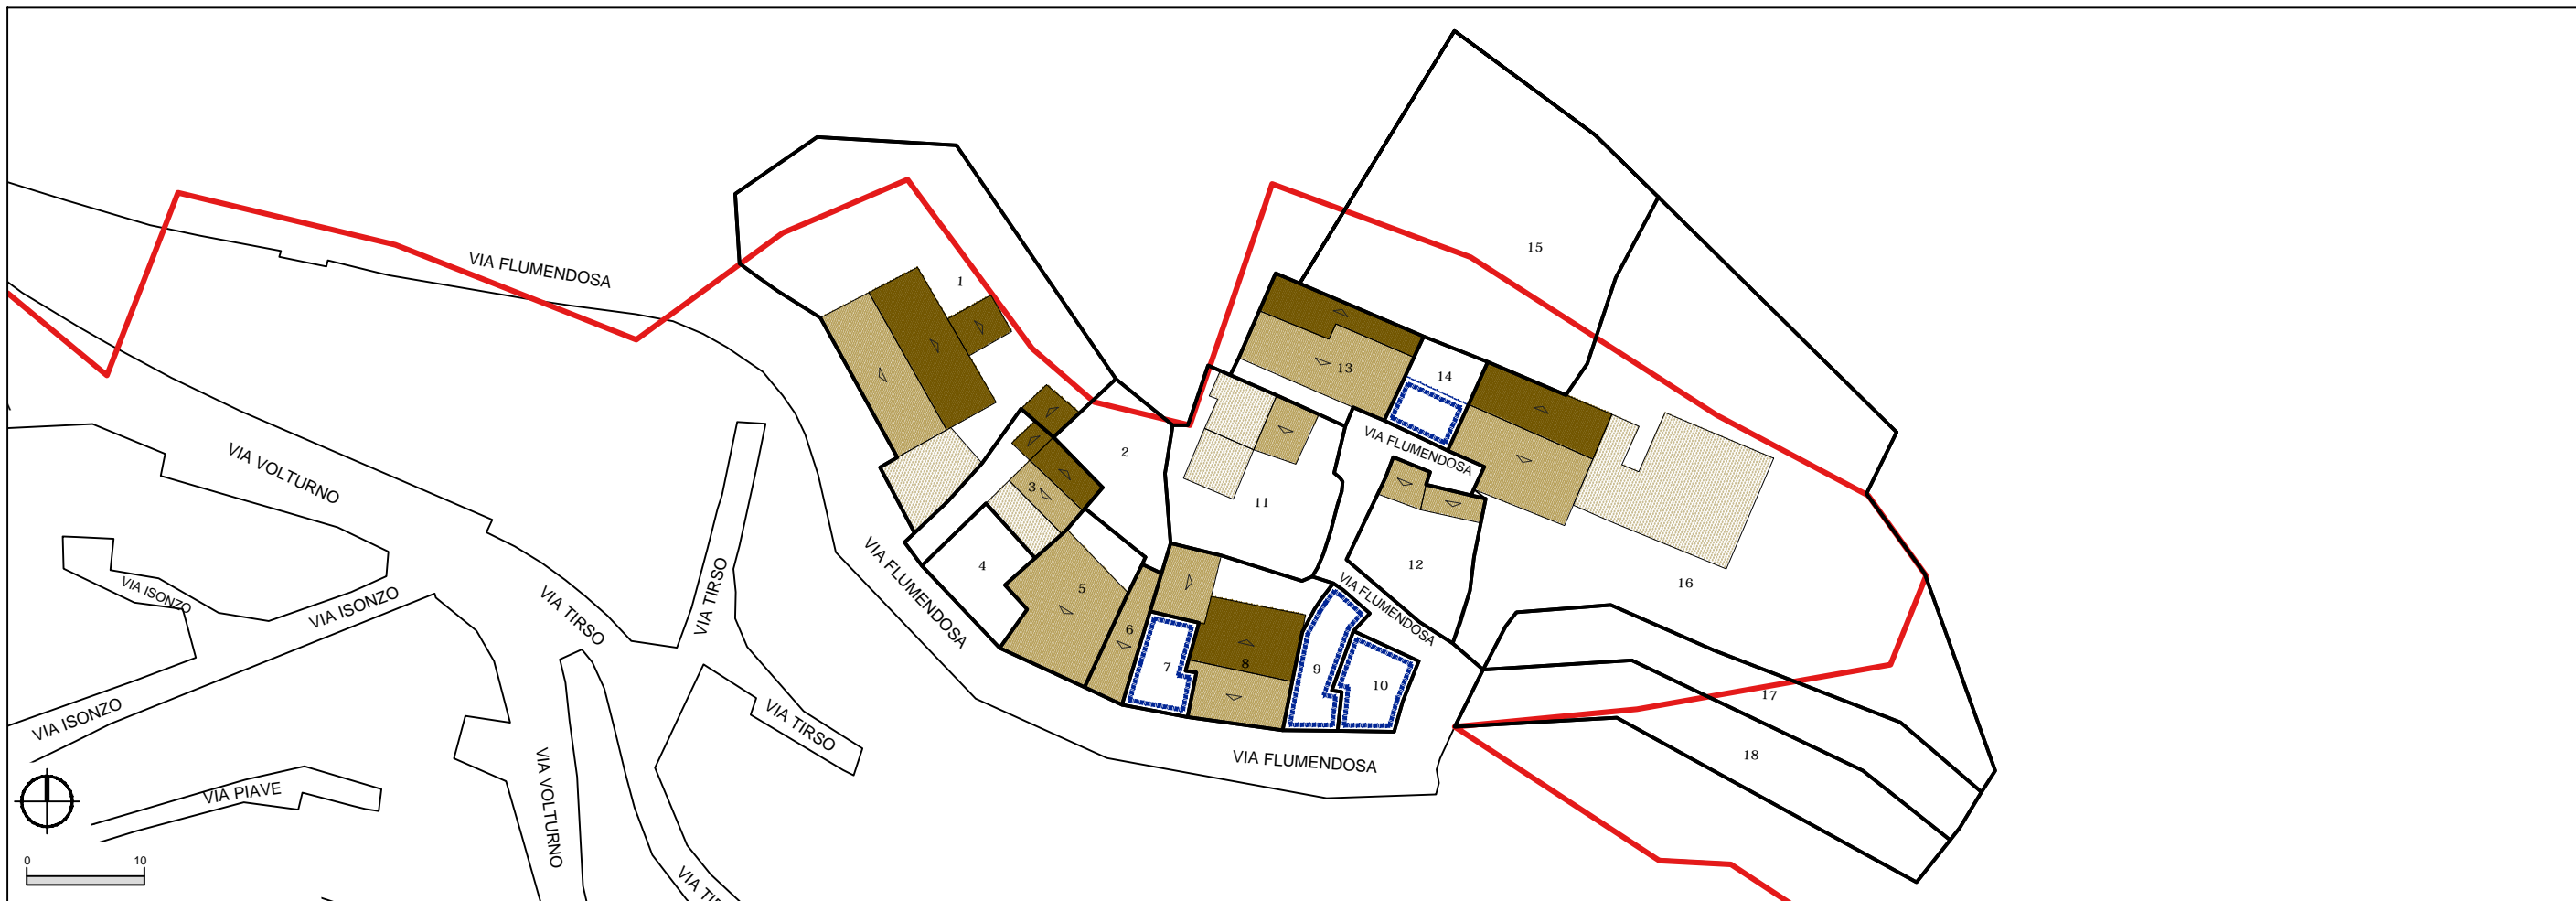
X unità edilizia di intervento     
  coperta a falde     
  coperta piana     
  orientamento della falda     
 X rudere

TIPOLOGIA DELLE COPERTURE | 2014
