UNITA' EDILIZIE DI INTERVENTO	N°	8	SUPERFICIE ISOLATO	MQ	622
SUPERFICIE COPERTA	MQ	446.1	VOLUME TOTALE	MC	2564.2
		<i>INDICE FONDIARIO MEDIO</i>	4.173

ISOLATO 9 UNITA' EDILIZIA 1

ISOLATO 9 UNITA' EDILIZIA 2

ISOLATO 9 UNITA' EDILIZIA 4

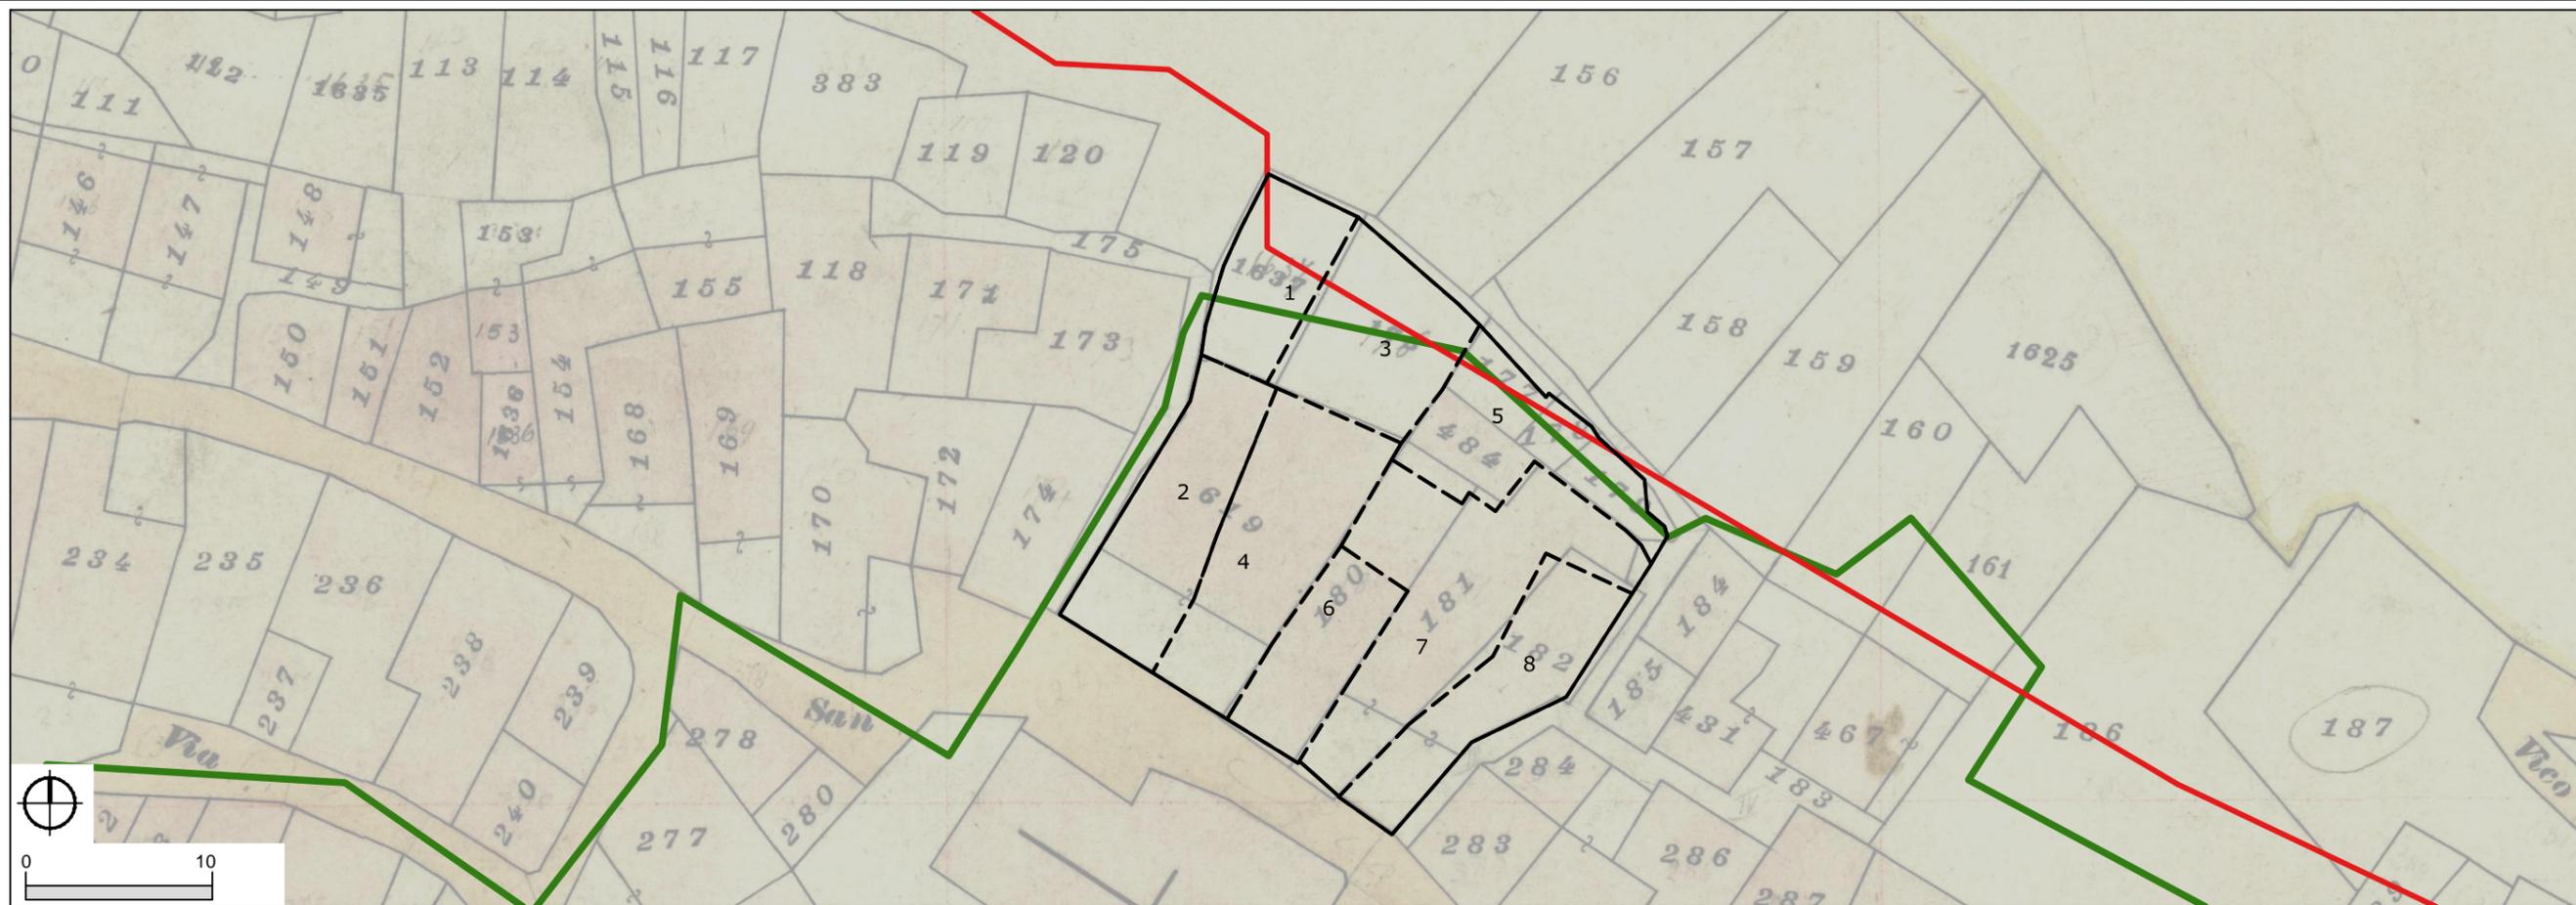
— limite Centro Matrice — limite Centro Storico [] unità edilizia di intervento UNITA' EDILIZIE DI INTERVENTO ATTUALI A CONFRONTO CON IL CATASTALE DI IMPIANTO DEL 1923

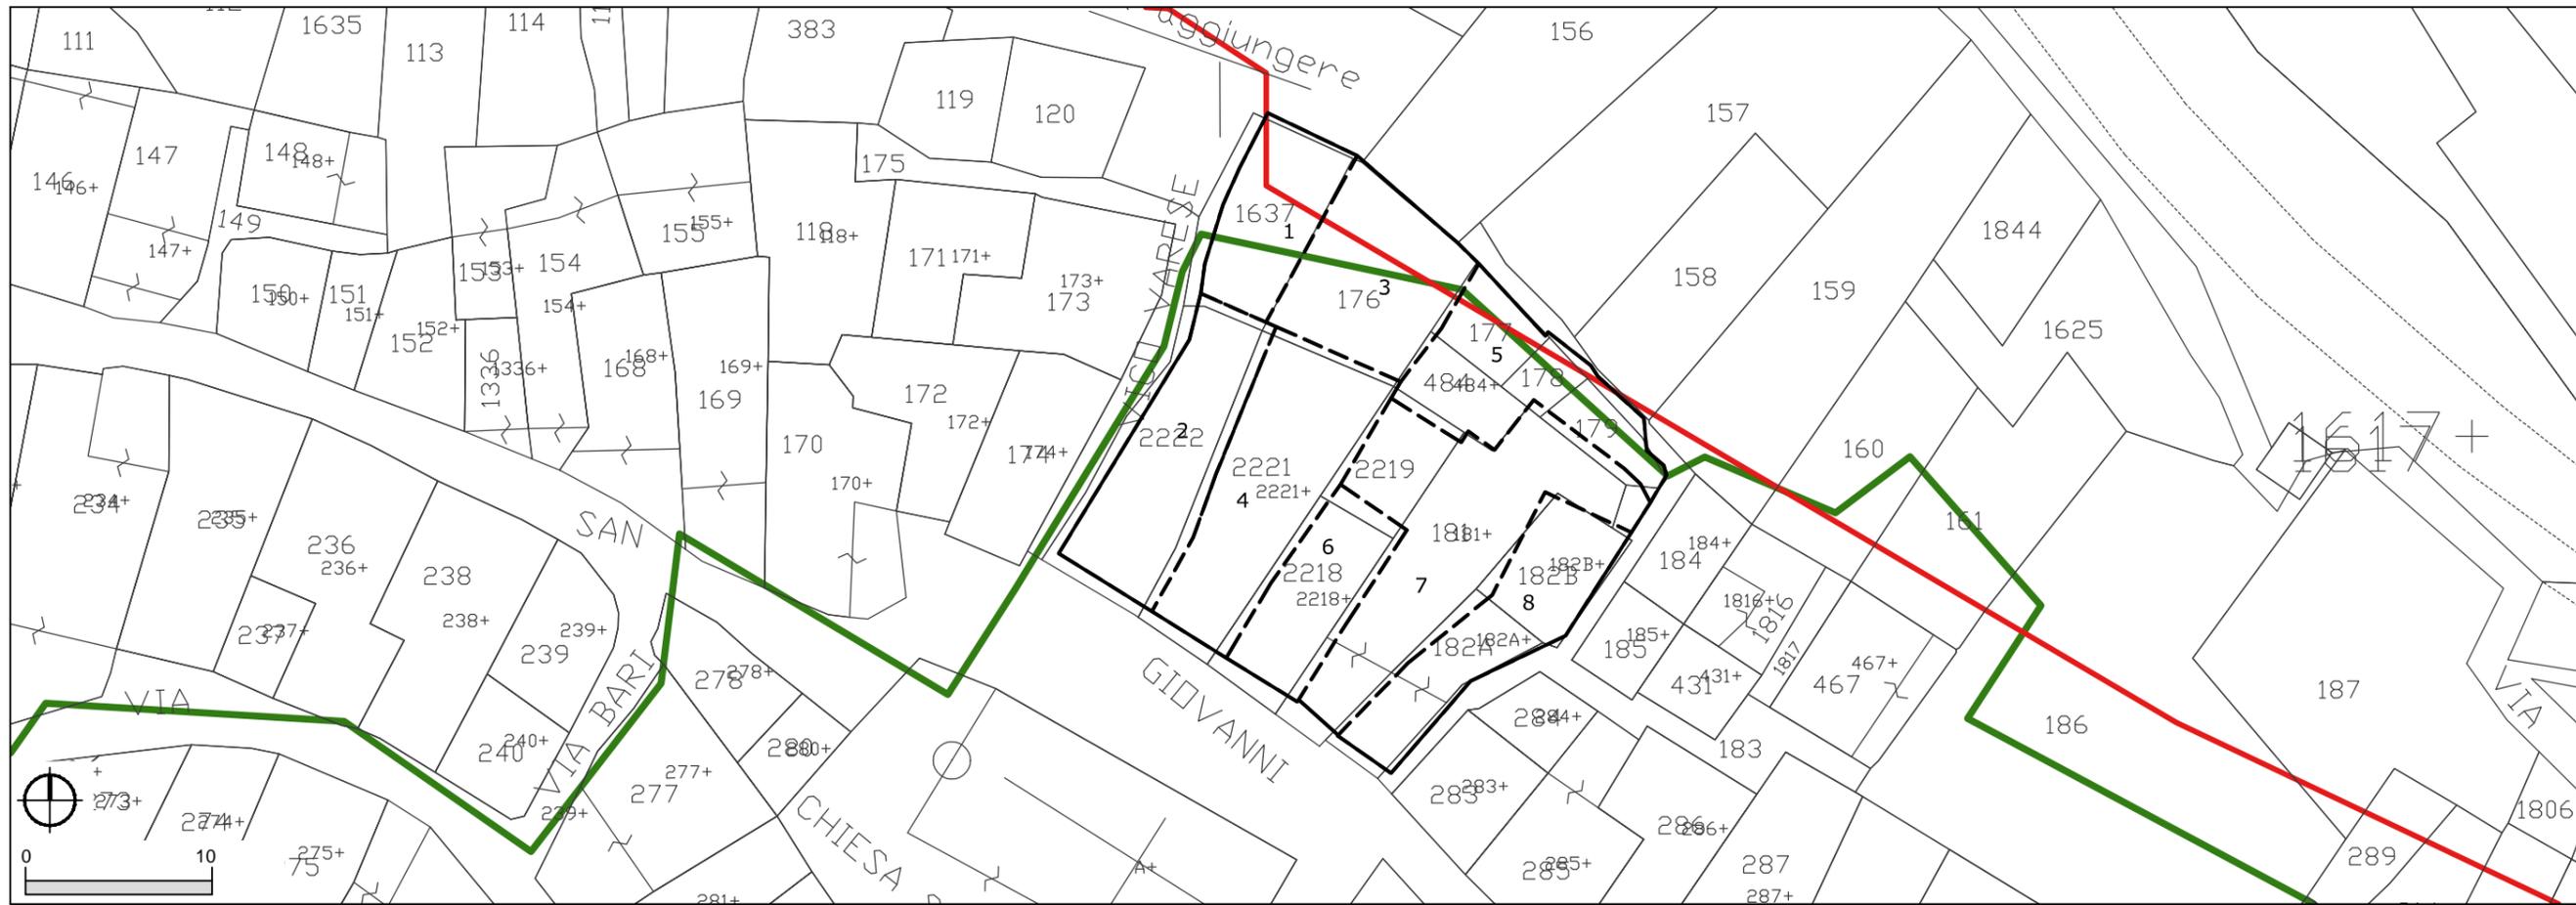
— limite Centro Matrice — limite Centro Storico [] unità edilizia di intervento UNITA' EDILIZIE DI INTERVENTO INDIVIDUATE ALLO STATO ATTUALE | 2014

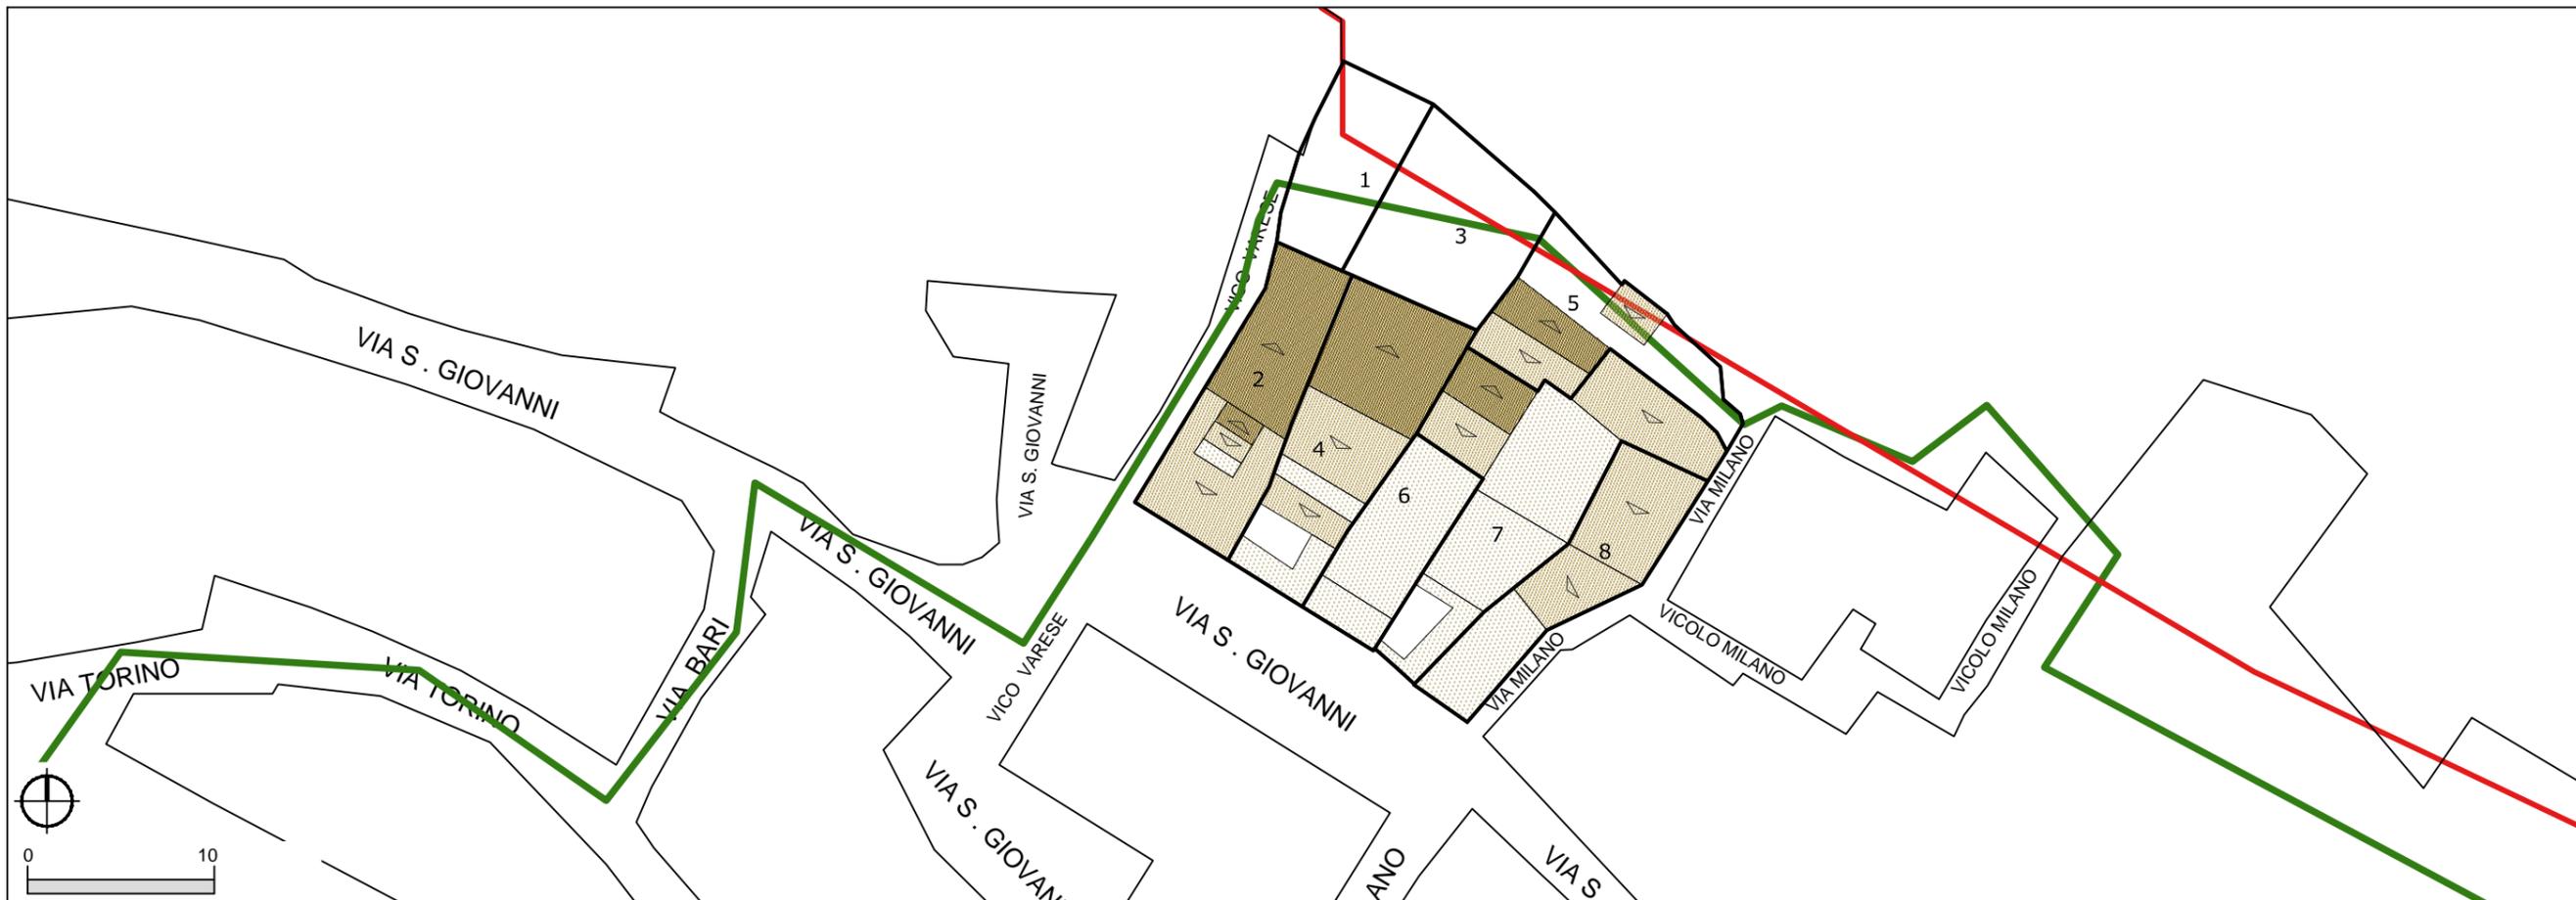
TIPOLOGIA DELLE COPERTURE | 2014

⊗ unità edilizia di intervento
 coperta a falde
 coperta piana
 orientamento della falda
 rudere

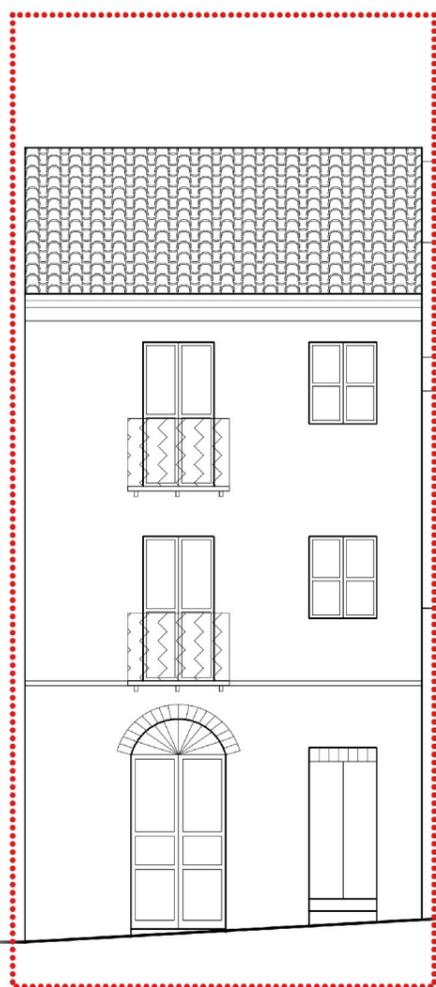
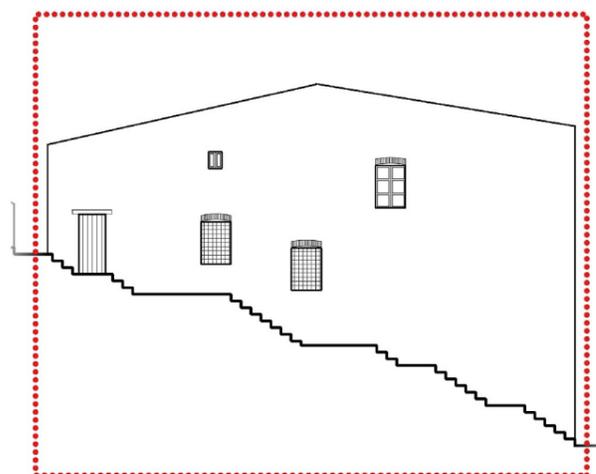
PROSPETTI: stato di fatto

C.F.	DATAZIONE	ELEM. VERTICALI	ELEM. ORIZZONTALI	ELEM. COPERTURA	SOL. DELLA COP.
A	ante 1920	pietra	legno	legno	doppia falda

C.F.	FIN. DELLA MURATURA	TIP. PORTONE	SERRANDA	FINITURA FINESTRE	SISTEMA DI OSCURAM.	GRATE	SOPRALUCE	PARAPETTI	ZOCOLATURA	MARCAPIANI	GRONDE: TIPOLOGIA	GRONDE-PLUVIALI: MAT.	MAT. COPERTURA	ABBAINI	SOTT / MANS. NON AB.
A	pittura	legno	assente	legno	scurini	presenti	presente	ferro	assente	assenti	in aggetto	rame/all. ramato	coppi	assenti	assente

C.F.	STATO DI CONSERVAZIONE	CLASSIFICAZIONE	CLASSI DI TRASFORMABILITA'				INTERVENTI EDILIZI CONSENTITI							
			1	2	3	4	MANUTENZIONE ORDINARIA	MANUTENZIONE STRAORDINARIA	RESTAURO E RISANAMENTO CONSERVATIVO	RISTRUTTURAZ. EDILIZIA	VARIAZIONE VOLUMETRICA			
A	ottimo	c.f. di valore storico conservato	X				X	X	X	X

NOTE PRESERVARE: Si prevede di preservare l'intera unità edilizia nella sua totalità

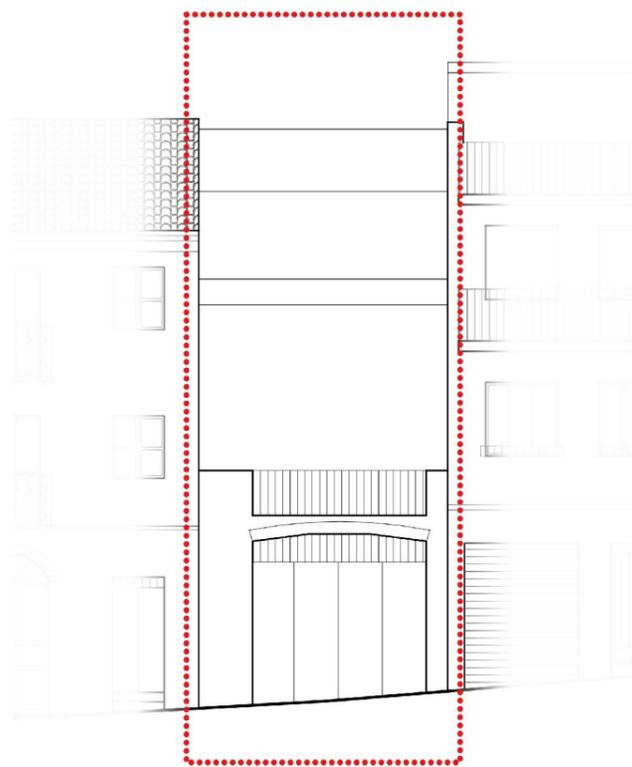
PROSPETTI: stato di fatto

STATO DI FATTO				
SUP. LOTTO (MQ)	N. LIVELLI A MONTE		N. LIVELLI A VALLE	
99.42	2		3	
SUP. COPERTA (MQ)	SUP. SCOPERTA (MQ)	RAPP. DI COP.	VOLUME (MC)	I. FONDIARIO
92.8	6.62	0.93	545.66	5.488
STATO DI PROGETTO				
SUP. COPERTA (MQ)	SUP. SCOPERTA (MQ)	RAPP. DI COP.	VOLUME (MC)	I. FONDIARIO
92.8	6.62	0.93	545.66	5.488
VARIAZIONI DI PIANO				
SUP. COPERTA (MQ)		VOLUME (MC)		
0		0

CORPI DI FABBRICA - ANALISI DEI CARATTERI STRUTTURALI					
C.F.	DATAZIONE	ELEM. VERTICALI	ELEM. ORIZZONTALI	ELEM. COPERTURA	SOL. DELLA COP.
A	ante 1920	blocchi di cls	legno	latero-cemento/cls	doppia falda
B	ante 1920	blocchi di cls	legno	latero-cemento/cls	doppia falda

STATO CONSERVAZIONE E MODALITA' DI INTERVENTO		CLASSIFICAZIONE	CLASSI DI TRASFORMABILITA'				INTERVENTI EDILIZI CONSENTITI				
C.F.	STATO DI CONSERVAZIONE		1	2	3	4	MANUTENZIONE ORDINARIA	MANUTENZIONE STRAORDINARIA	RESTAURO E RISANAMENTO CONSERVATIVO	RISTRUTTURAZ. EDILIZIA	VARIAZIONE VOLUMETRICA
A	buono	c.f. da riqualificare		X			X	X	X	X	
B	buono	c.f. da riqualificare		X			X	X	X	X	
C	---	c.f. da riqualificare		X			X	X	X	X

INCONGRUENZE RILEVATE (VEDI MANUALE OPERATIVO)

INFISSI SERRANDA BUCATURE (ALLINEAMENTI-PROPORZIONI) SIST. DI OSCURAMENTO vedi Abaco_Tipo D5

PARAPETTI vedi Abaco_Tipo D7 BALCONI GRONDE FINITURE ESTERNE

NOTE
Adeguamento all'abaco tipologico della passerella prospiciente la via San Giovanni
INCONGRUENZE: Sostituire il parapetto prospiciente la via San Giovanni adeguandolo all'abaco tipologico; Sostituire gli infissi e le persiane in pvc

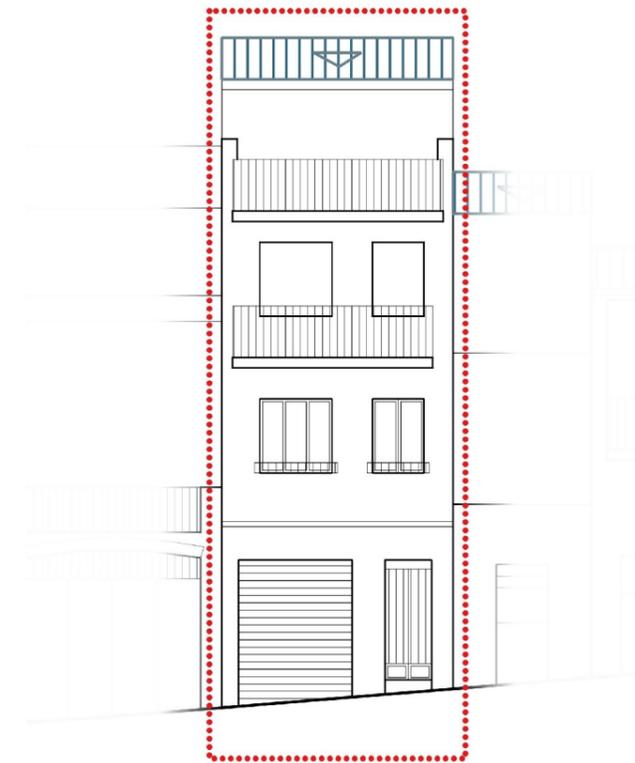
PROSPETTI: stato di progetto

CORPI DI FABBRICA - ANALISI DEI DATI GENERALI							CORPI DI FABBRICA - ANALISI DEI CARATTERI STRUTTURALI						
C.F.	TIPO	USO PRINCIPALE	USO SECONDARIO	ALTRI USI	AREA (MQ)	VOLUME (MC)	VEDI NOTE	C.F.	DATAZIONE	ELEM. VERTICALI	ELEM. ORIZZONTALI	ELEM. COPERTURA	SOL. DELLA COP.
A	cubatura	Abitazione	---	---	49.4	464.36		A	post 1950	blocchi di cls	latero-cemento/cls	latero-cemento/cls	piana
B	cubatura	Abitazione	---	---	40.48	101.2		B	post 1950	blocchi di cls	latero-cemento/cls	latero-cemento/cls	piana

STATO CONSERVAZIONE E MODALITA' DI INTERVENTO		CLASSIFICAZIONE				CLASSI DI TRASFORMABILITA'				INTERVENTI EDILIZI CONSENTITI				
C.F.	STATO DI CONSERVAZIONE	CLASSIFICAZIONE				1	2	3	4	MANUTENZIONE ORDINARIA	MANUTENZIONE STRAORDINARIA	RESTAURO E RISANAMENTO CONSERVATIVO	RISTRUTTURAZ. EDILIZIA	VARIAZIONE VOLUMETRICA
A	accettabile	c.f. di recente o nuova costruzione non compatibile						X		X	X		X	
B	accettabile	c.f. di recente o nuova costruzione non compatibile						X		X	X		X

<input type="checkbox"/> INFISSI	<input type="checkbox"/> PARAPETTI	<input type="checkbox"/> COPERTURA: FINITURE
<input type="checkbox"/> SERRANDA	<input type="checkbox"/> BALCONI	<input checked="" type="checkbox"/> COPERTURA: ADEG. TIPOLOGICO
<input type="checkbox"/> BUCATURE (ALLINEAMENTI-PROPORZIONI)	<input type="checkbox"/> GRONDE	<input checked="" type="checkbox"/> ADEG. GENERALIZZATO ALL'ABACO
<input type="checkbox"/> SIST. DI OSCURAMENTO	<input type="checkbox"/> FINITURE ESTERNE

NOTE Tipologia copertura del c.f. 'B': a doppia falda

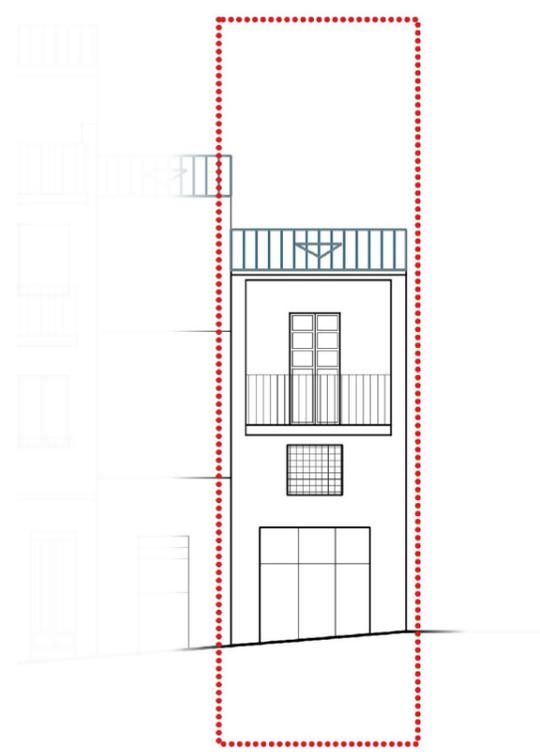
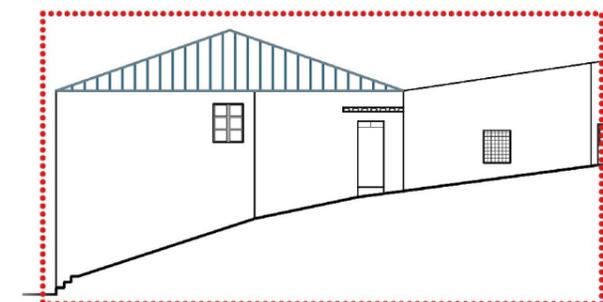
PROSPETTI: stato di progetto

CORPI DI FABBRICA - ANALISI DEI DATI GENERALI							CORPI DI FABBRICA - ANALISI DEI CARATTERI STRUTTURALI						
C.F.	TIPO	USO PRINCIPALE	USO SECONDARIO	ALTRI USI	AREA (MQ)	VOLUME (MC)	VEDI NOTE	C.F.	DATAZIONE	ELEM. VERTICALI	ELEM. ORIZZONTALI	ELEM. COPERTURA	SOL. DELLA COP.
A	cubatura	Abitazione	---	---	38.33	214.65		A	post 1950	misto	latero-cemento/cls	latero-cemento/cls	piana
B	cubatura	Abitazione	---	---	30.55	103.87		B	post 1950	pietra	---	non rilevabile	monofalda

STATO CONSERVAZIONE E MODALITA' DI INTERVENTO		CLASSIFICAZIONE				CLASSI DI TRASFORMABILITA'				INTERVENTI EDILIZI CONSENTITI					
C.F.	STATO DI CONSERVAZIONE					1	2	3	4						
A	mediocre	c.f. di recente o nuova costruzione non compatibile						X			X	X		X	
B	mediocre	c.f. di recente o nuova costruzione non compatibile						X			X	X		X

<input type="checkbox"/> INFISSI	<input type="checkbox"/> PARAPETTI	<input type="checkbox"/> COPERTURA: FINITURE
<input type="checkbox"/> SERRANDA	<input type="checkbox"/> BALCONI	<input checked="" type="checkbox"/> COPERTURA: ADEG. TIPOLOGICO
<input type="checkbox"/> BUCATURE (ALLINEAMENTI-PROPORZIONI)	<input type="checkbox"/> GRONDE	<input checked="" type="checkbox"/> ADEG. GENERALIZZATO ALL'ABACO
<input type="checkbox"/> SIST. DI OSCURAMENTO	<input type="checkbox"/> FINITURE ESTERNE

NOTE Adeguamento all'abaco tipologico della copertura, tipologia doppia falda
