COMUNE DI SEUI

**PIANO PARTICOLAREGGIATO  
DEL CENTRO DI PRIMA E  
ANTICA FORMAZIONE**

REDAZIONE DEL P.P. DELLA PARTE DI ZONA "B" DEL P.U.C.  
INTERESSATA DAL CENTRO DI ANTICA E PRIMA FORMAZIONE E  
AGGIORNAMENTO DEL P.P. DELLA ZONA "A" DEL P.U.C.

**ISOLATO N. 16  
UNITA' EDILIZIE DI INTERVENTO**

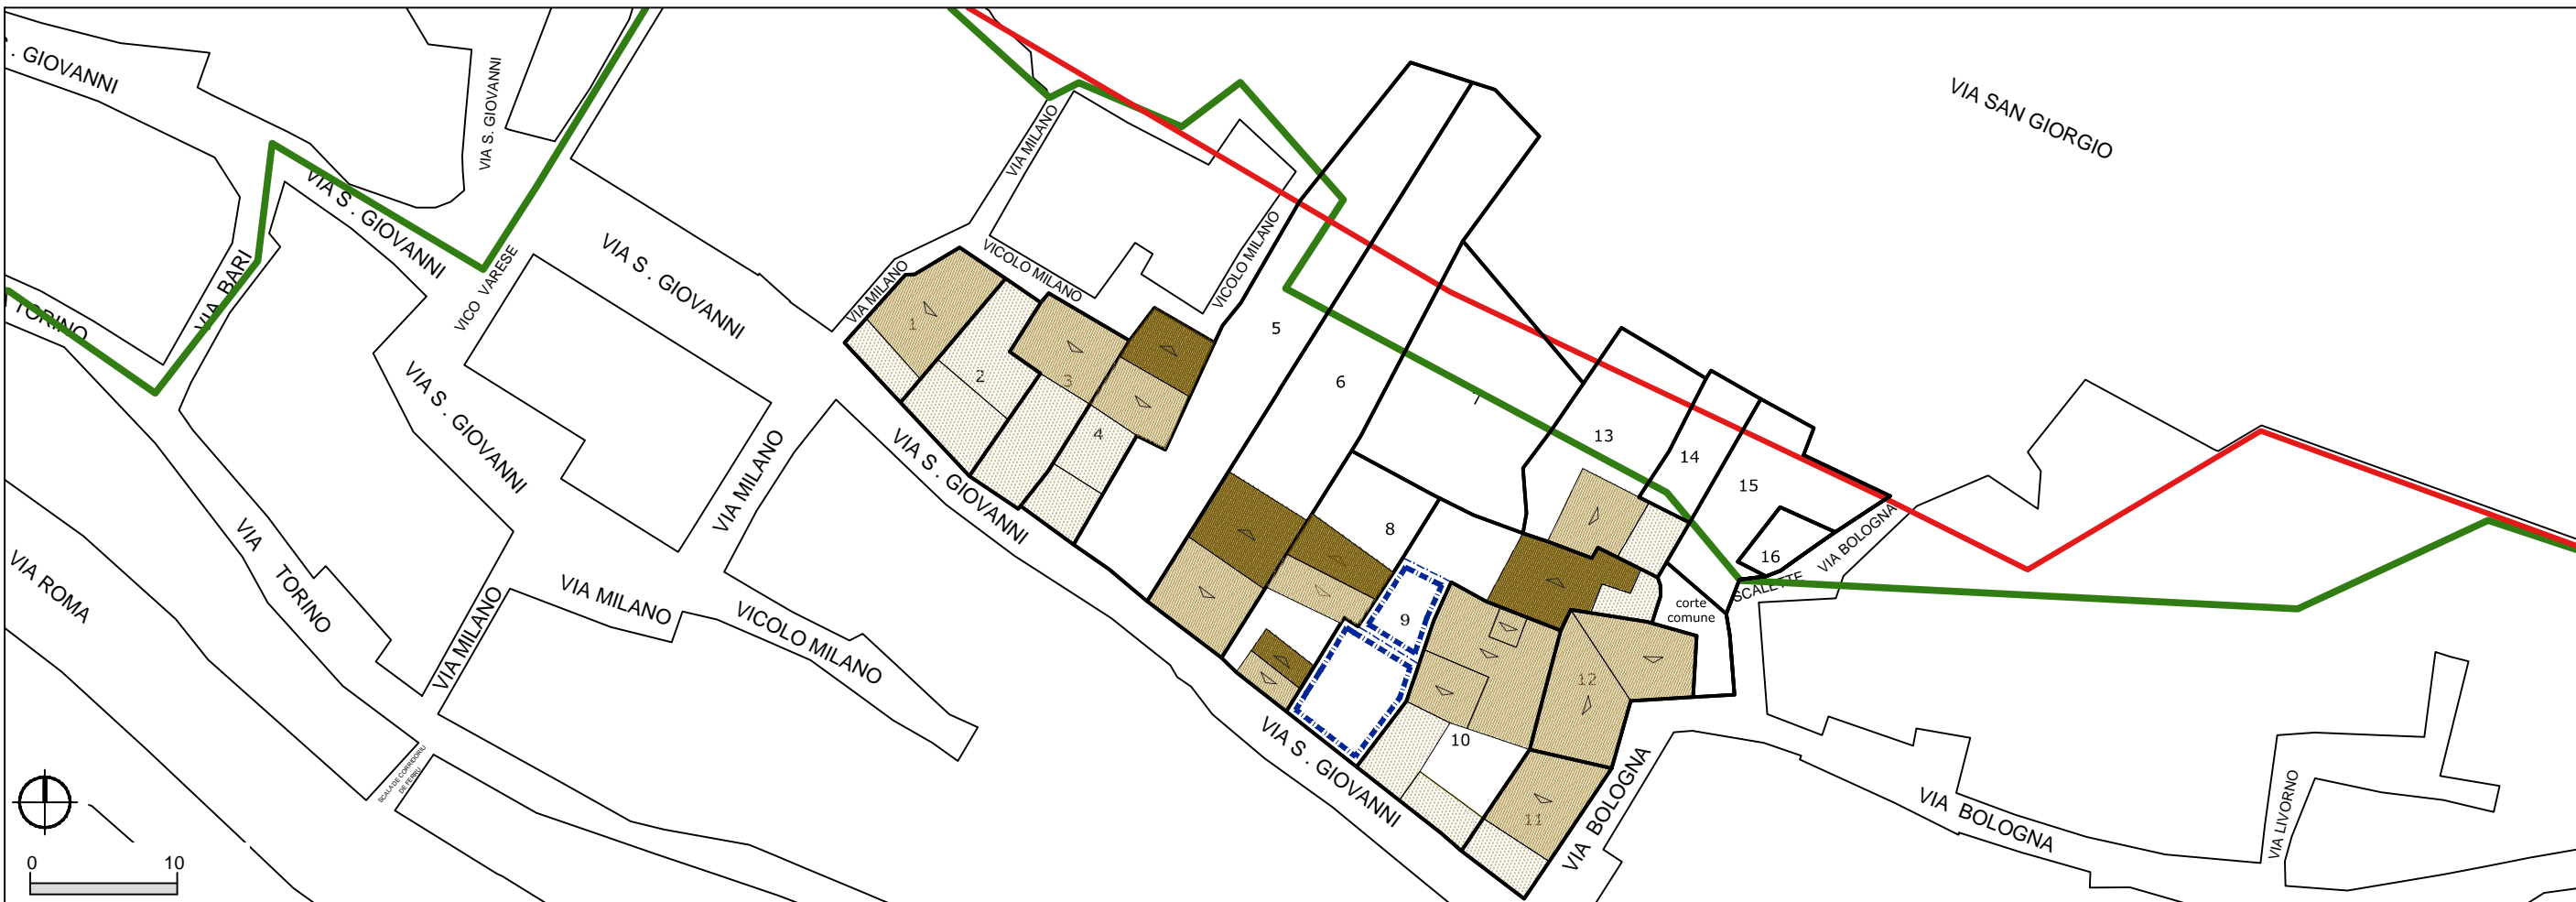
X unità edilizia di intervento  
  coperta a falde  
  coperta piana  
  orientamento della falda  
  rudere  
 TIPOLOGIA DELLE COPERTURE | 2014

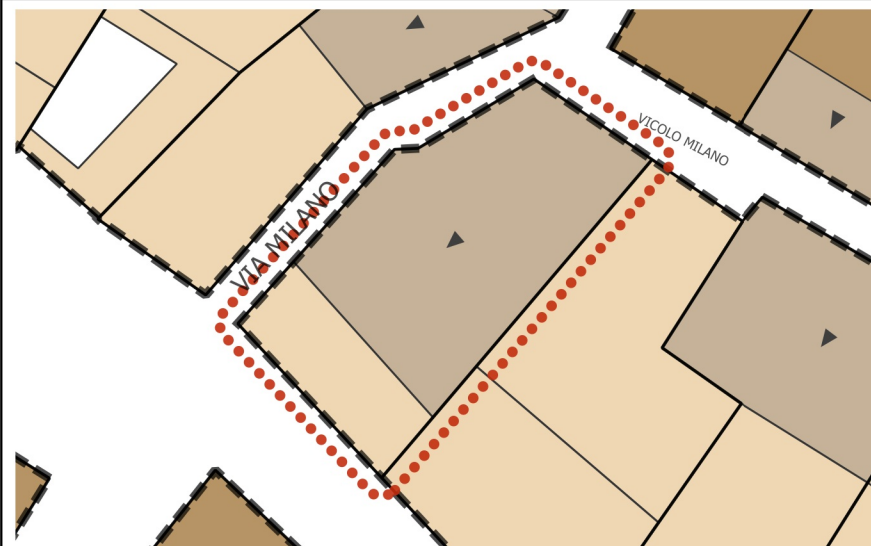
**PLANIMETRIA: stato di fatto**

copertura a falde
  cop. piana
  pendenza
  rudere

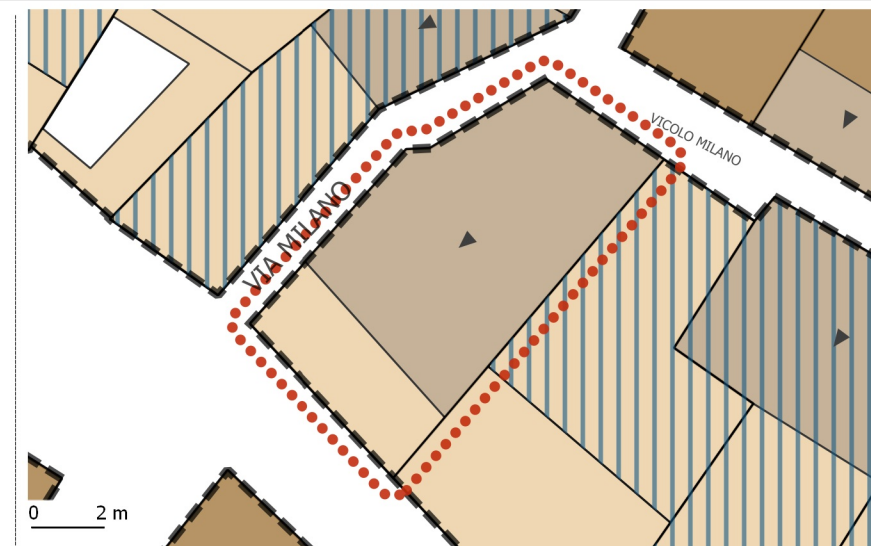
**PLANIMETRIA: stato di progetto**

tetto nuovo
  vol. nuovo
  vol. redistribuito
  vol. assentita

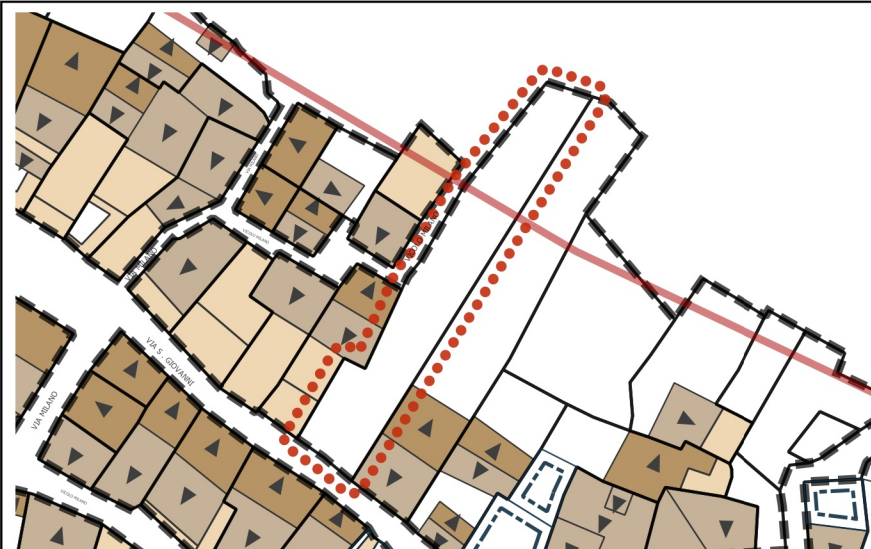
**PLANIMETRIA: stato di fatto**

copertura a falde    
  cop. piana    
 ▲ pendenza    
 □ rudere

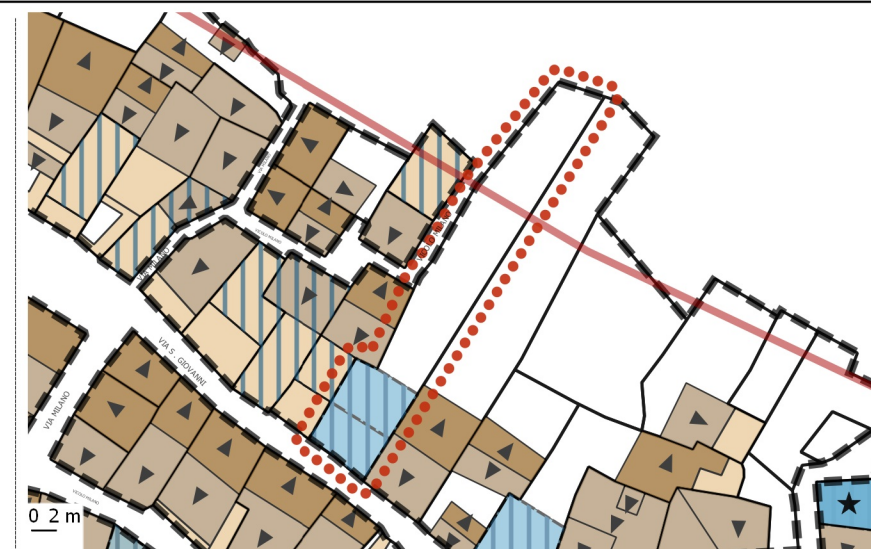
**PLANIMETRIA: stato di progetto**

tetto nuovo    
  vol. nuovo    
  vol. redistribuito    
 ★ vol. assentita

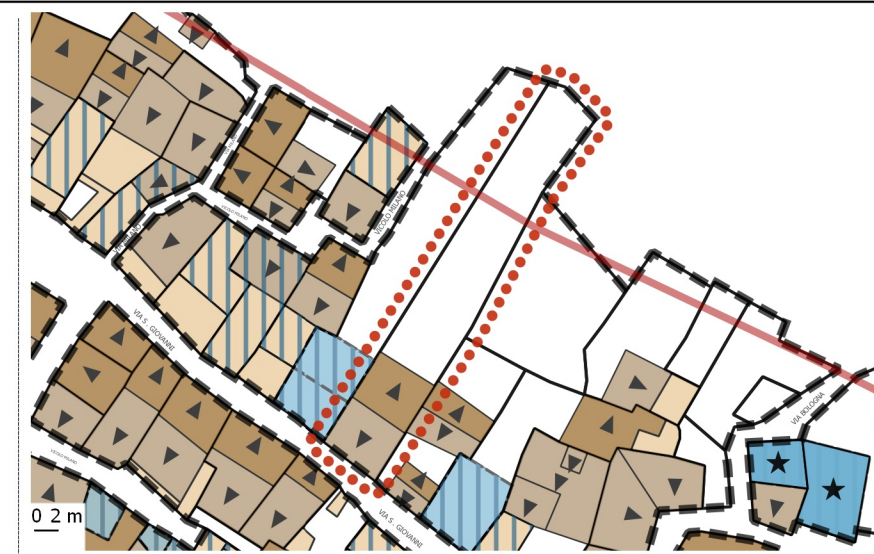
**PLANIMETRIA: stato di progetto**

tetto nuovo    
 vol. nuovo    
 vol. redistribuito    
 vol. assentita

**NOTE** Incremento volumetrico suddiviso in due c.f. allineati con i c.f. 'A' e 'B' dell'u.e. 4: Tipologia edilizia mono/bicellula

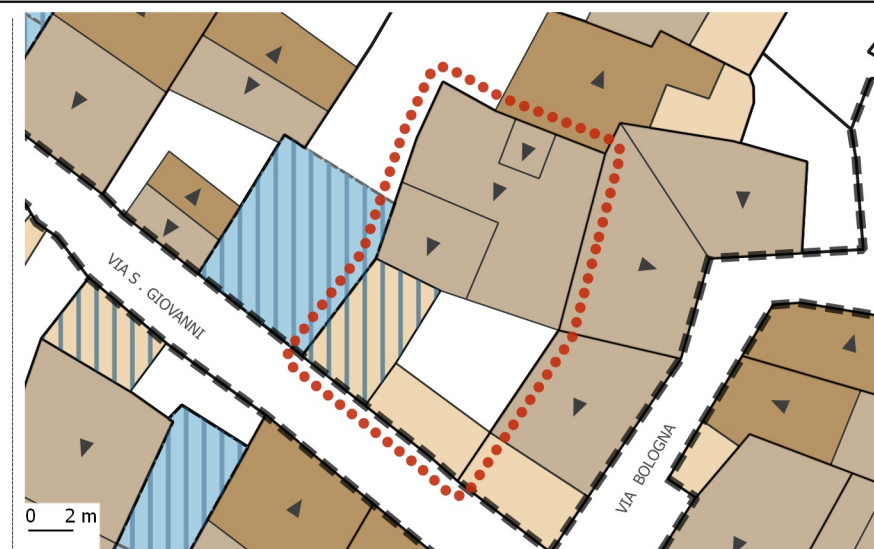
**PLANIMETRIA: stato di progetto**

tetto nuovo    vol. nuovo    ☒ vol. redistribuito    ★ vol. assentita

Tipologia nuovo c.f.: mono/bicellula. Adeguamento generalizzato all'abaco tipologico del c.f. 'A'
