ISOLATO
17UNITA' EDILIZIA
1**UBICAZIONE**

COMUNE DI SEUI

Piano Particolareggiato del
Centro di Antica e Prima Formazione

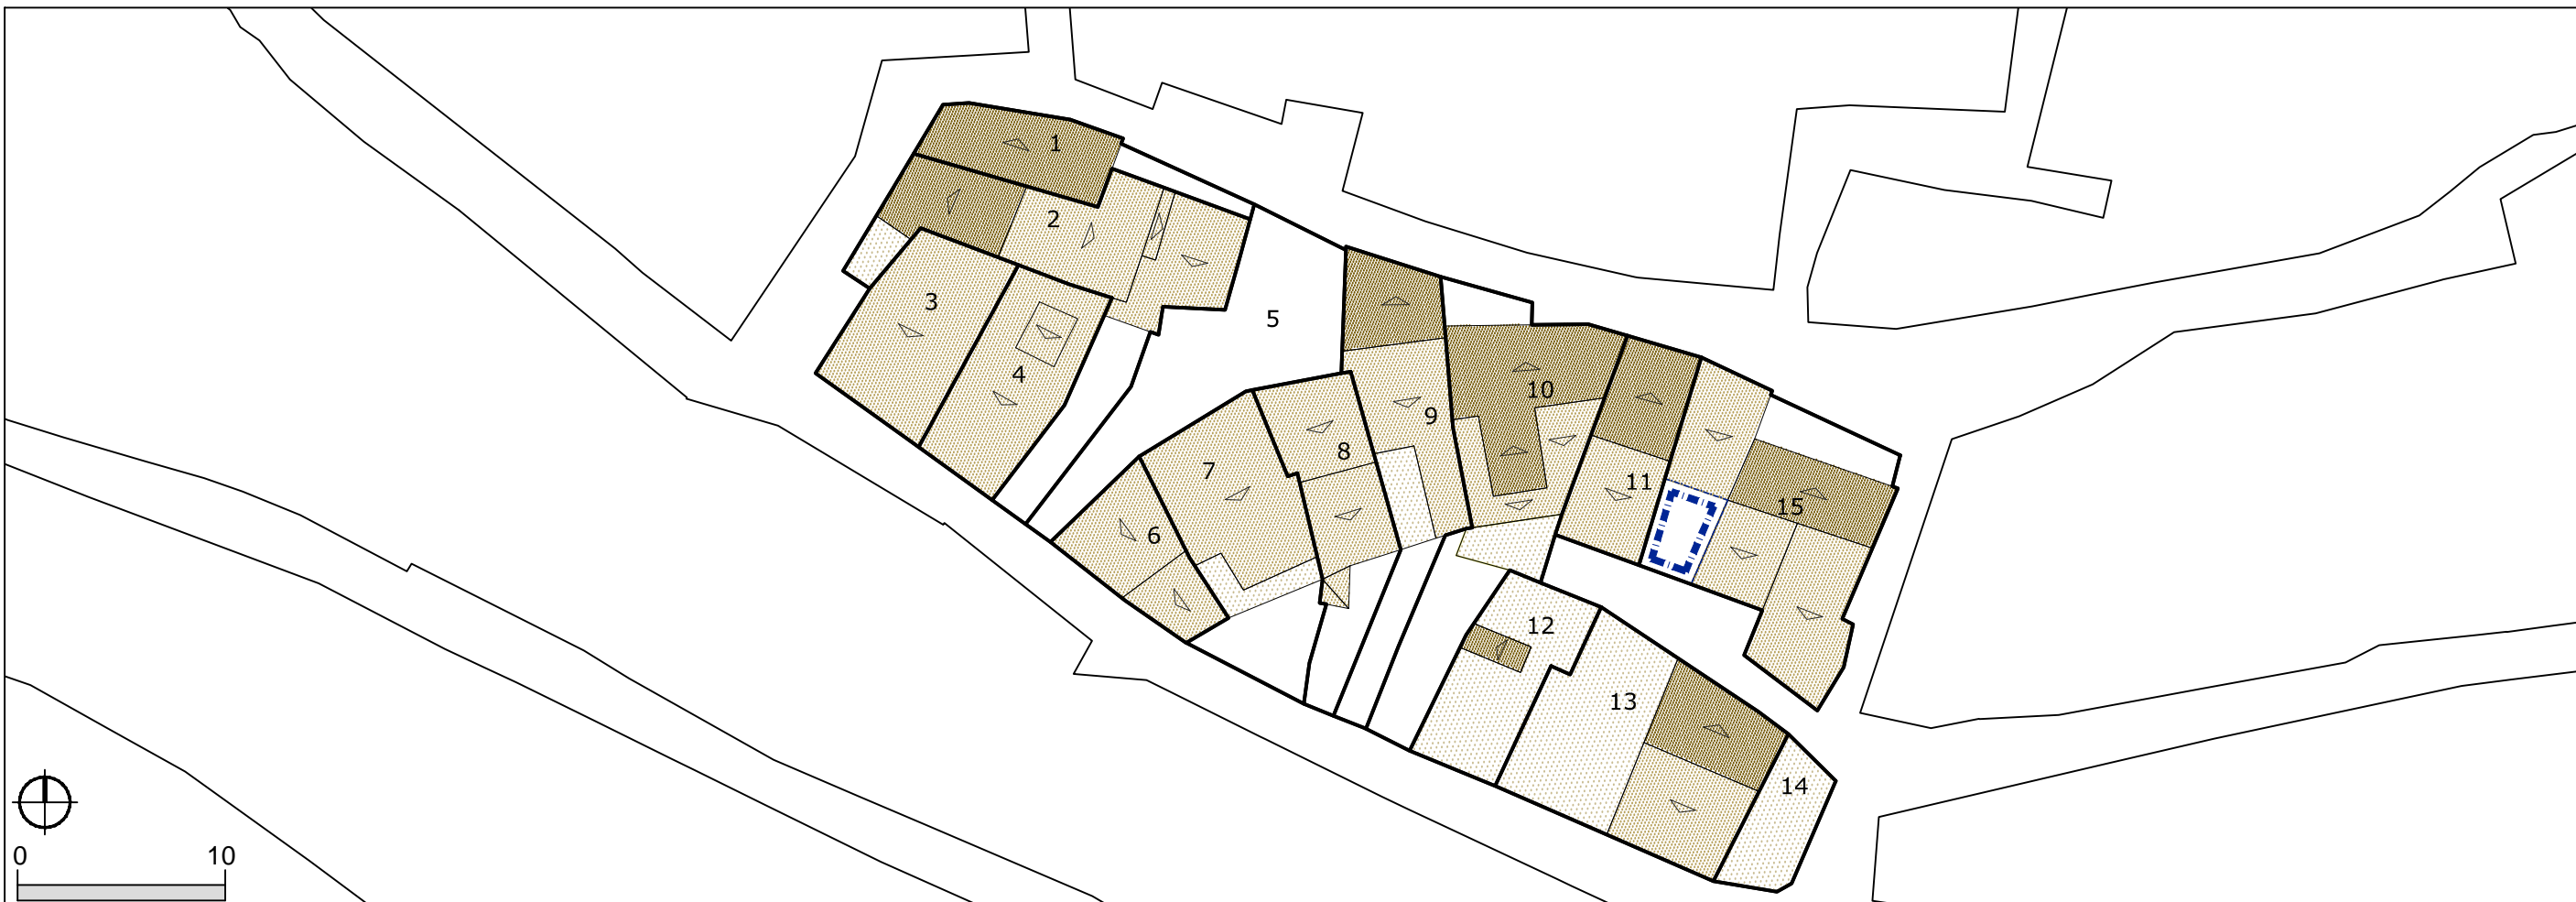
TIPOLOGIA DELLE COPERTURE | 2014

⊗ unità edilizia di intervento

■ coperta a falde

■ coperta piana

▲ orientamento della falda

■ rudere

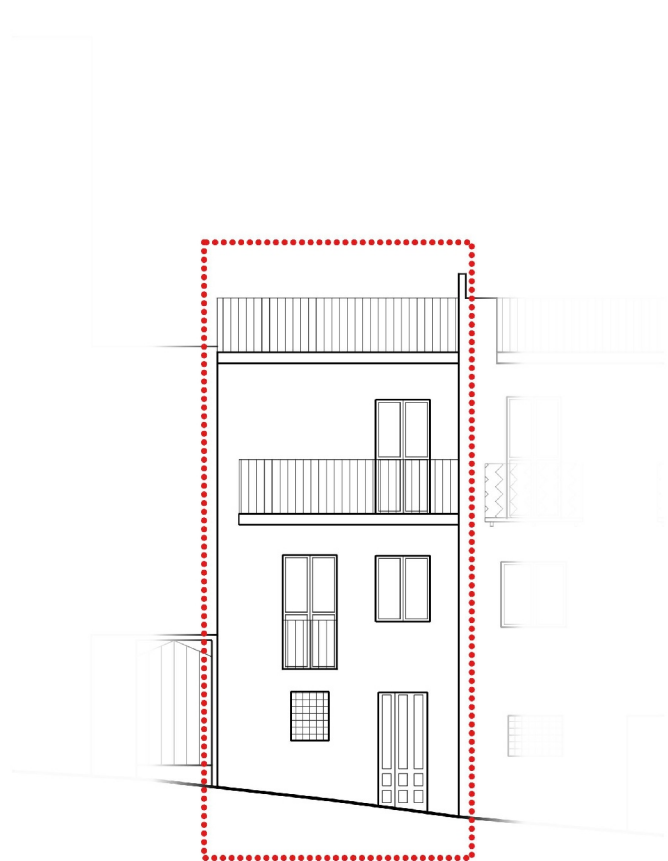
PROSPETTI: stato di fatto

NOTE
 Tipologia copertura del c.f. 'A': monofalda, previa demolizione del c.f. 'B'
 INCONGRUENZE: Eliminare e sostituire il balcone al P2 adeguandolo all'abaco tipologico; Rettificare l'allineamento delle bucatore adeguandole all'abaco tipologico
