**PIANO PARTICOLAREGGIATO
DEL CENTRO DI PRIMA E
ANTICA FORMAZIONE**

REDAZIONE DEL P.P. DELLA PARTE DI ZONA "B" DEL P.U.C.
INTERESSATA DAL CENTRO DI ANTICA E PRIMA FORMAZIONE E
AGGIORNAMENTO DEL P.P. DELLA ZONA "A" DEL P.U.C.

**ISOLATO N. 19
UNITA' EDILIZIE DI INTERVENTO**

C19.b

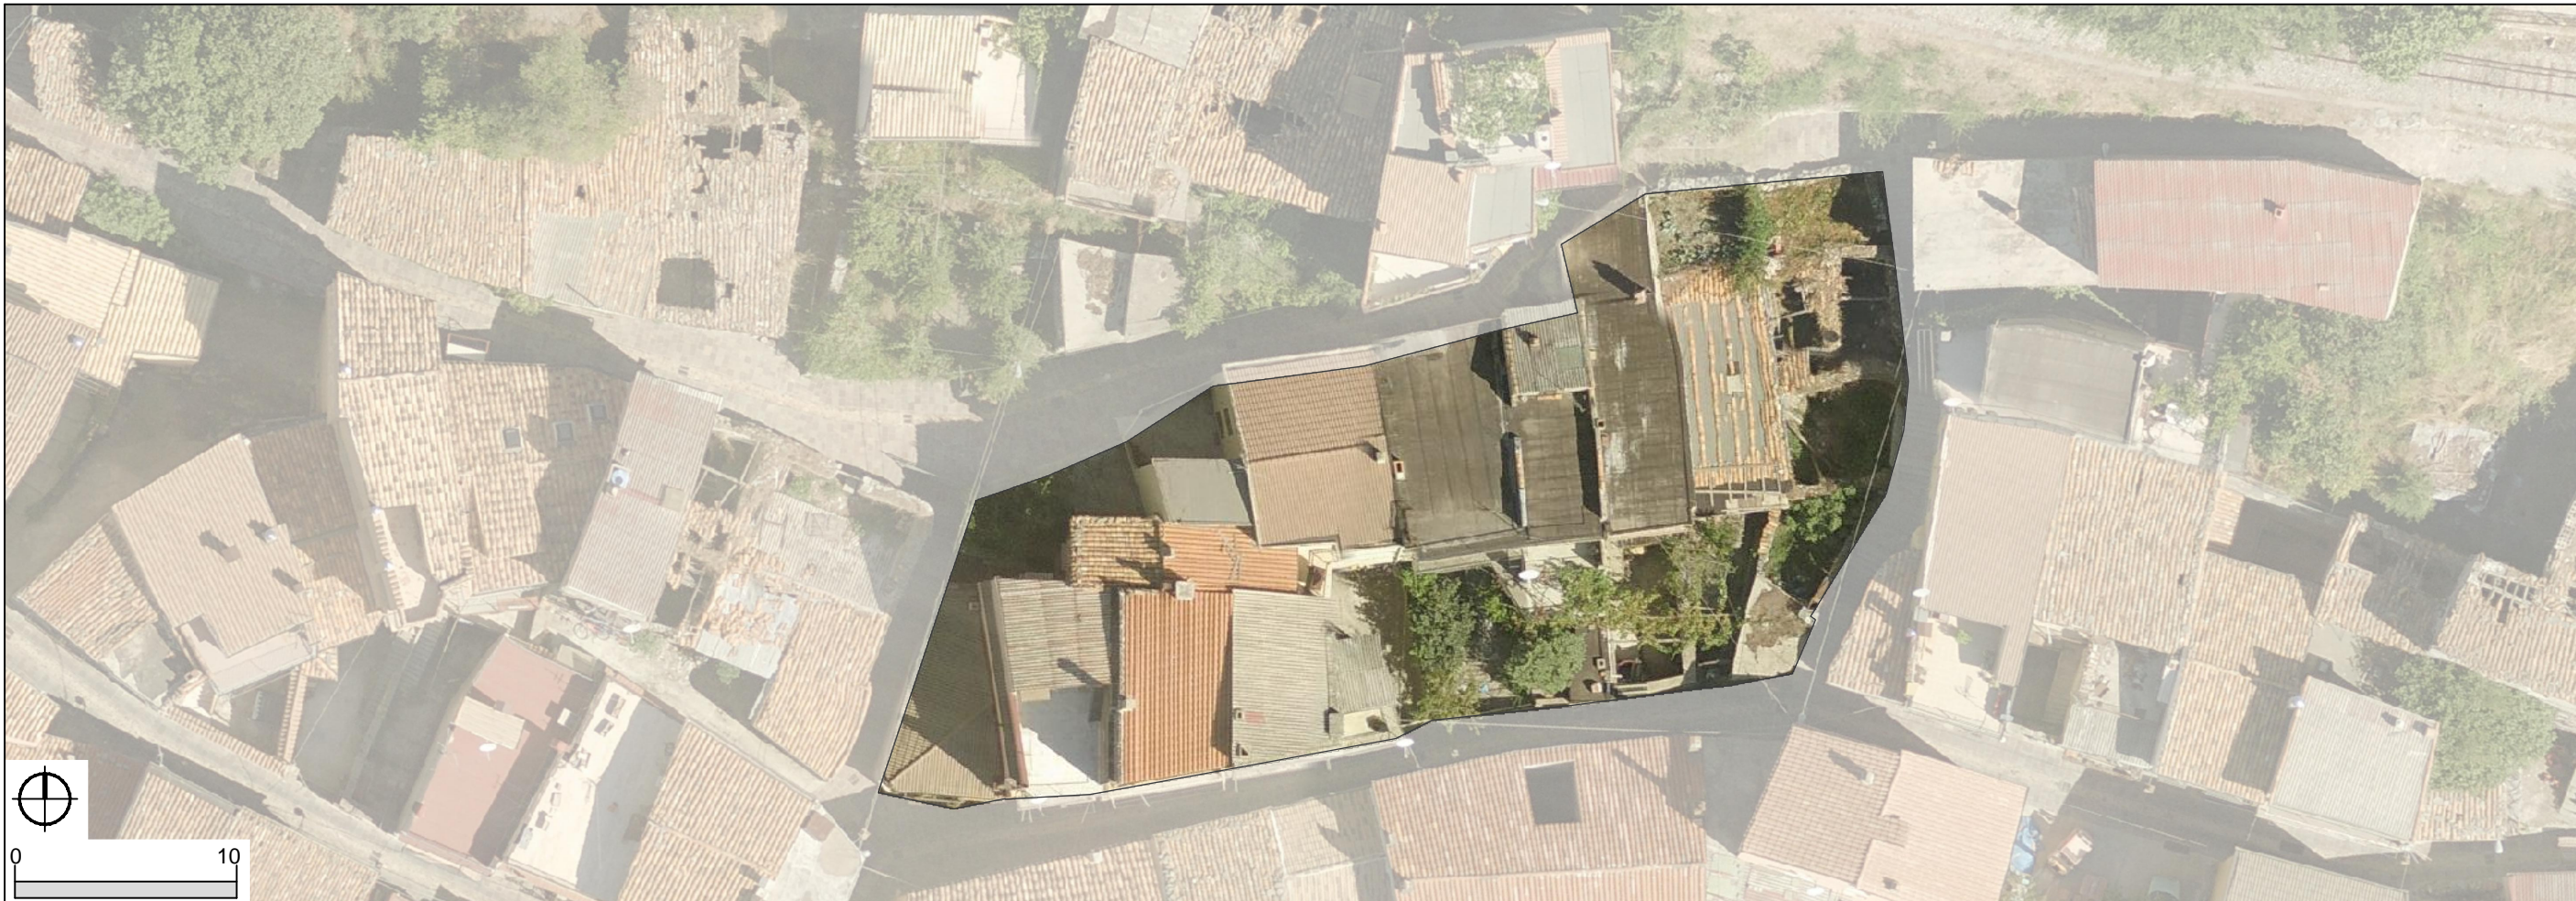
ORTOFOTO RAS | 2012

— limite Centro Matrice — limite Centro Storico

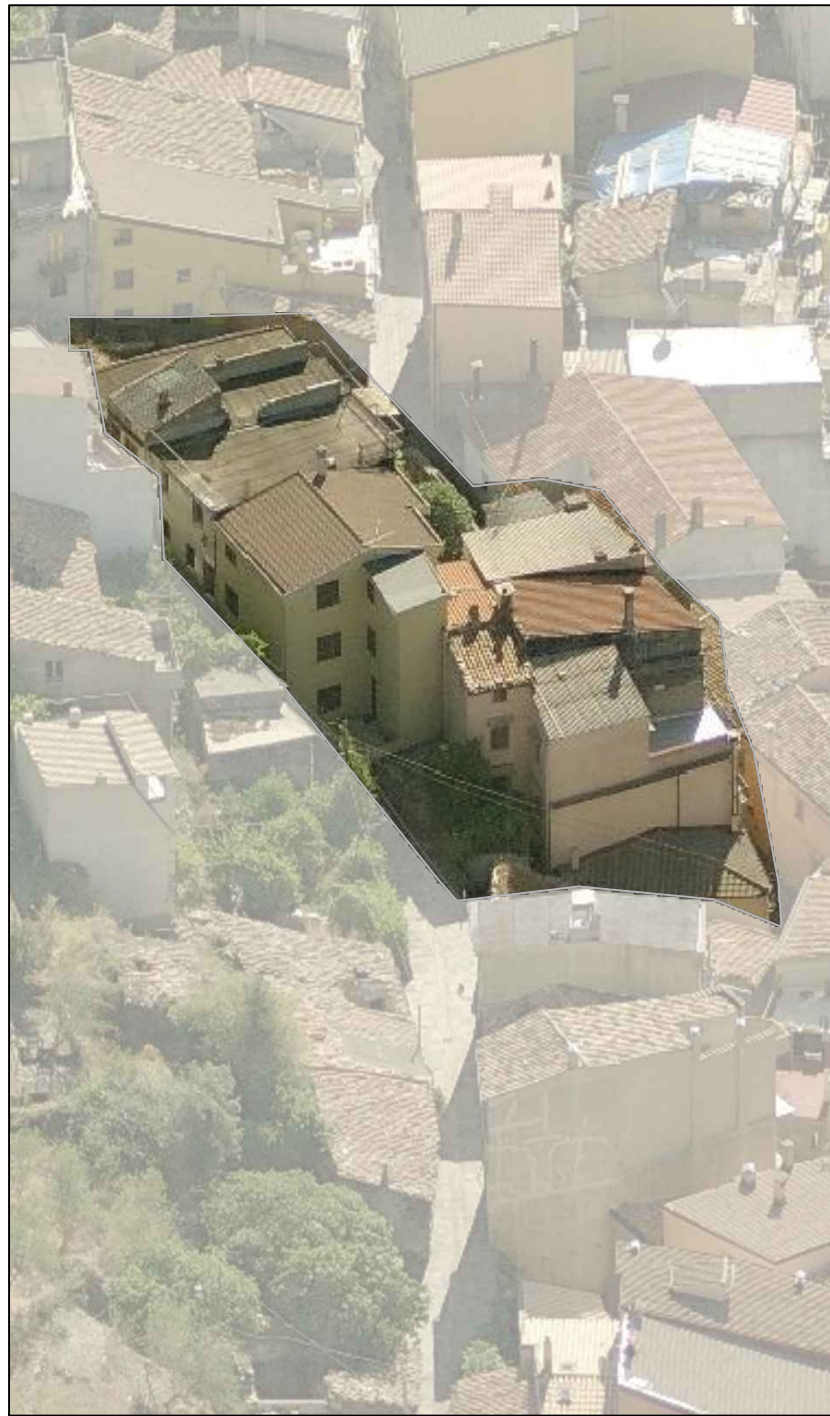
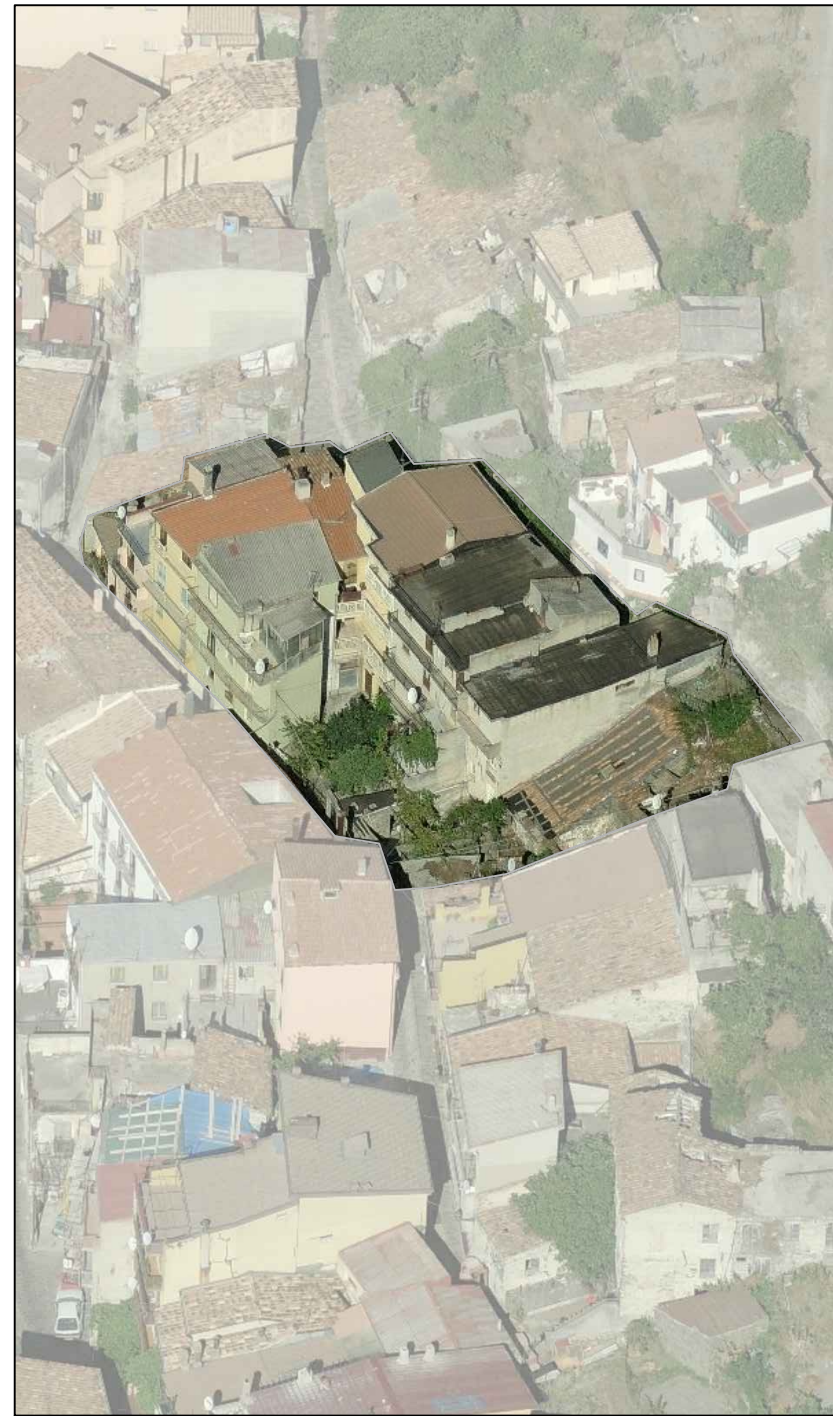
PLANIMETRIA: stato di fatto

copertura a falde
 cop. piana
 pendenza
 rudere
