UNITA' EDILIZIE DI INTERVENTO	N°	21	SUPERFICIE ISOLATO	MQ	1470
SUPERFICIE COPERTA	MQ	1293.3	VOLUME TOTALE	MC	10450.09
		<i>INDICE FONDIARIO MEDIO</i>	6.96

UNITA' EDILIZIE DI INTERVENTO ATTUALI A CONFRONTO CON IL CATASTALE DI IMPIANTO DEL 1923

ISOLATO
21UNITA' EDILIZIA
1**UBICAZIONE**

VIA S. GIOVANNI - VIA AMALFI

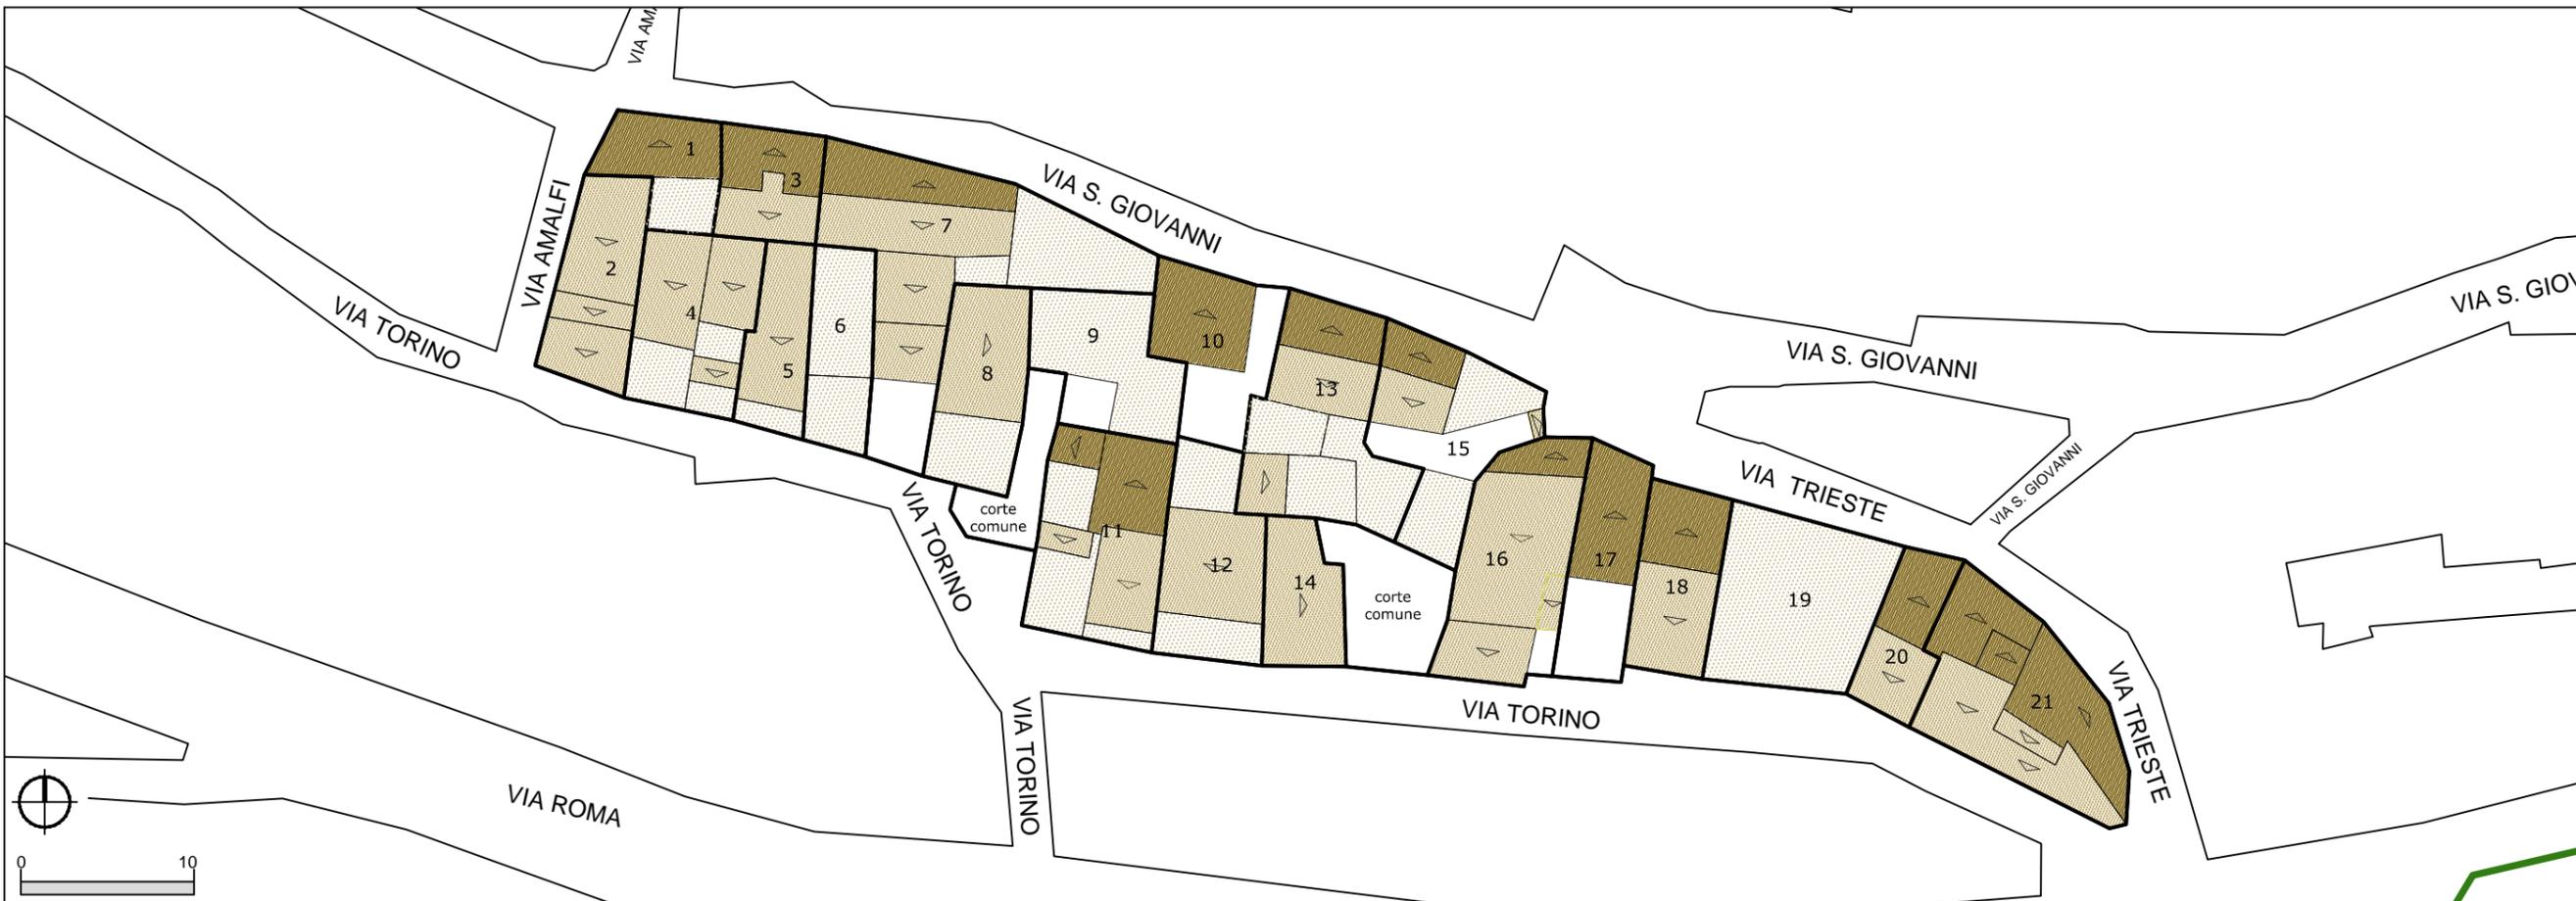
TIPOLOGIA DELLE COPERTURE | 2014

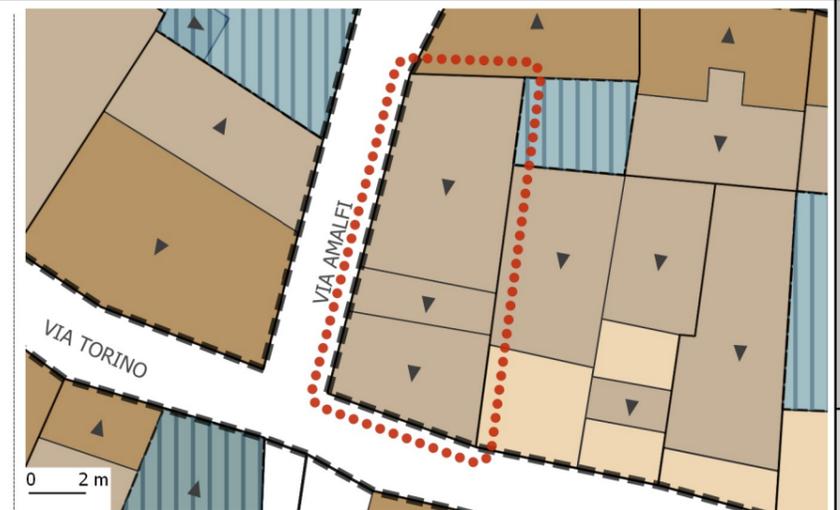
PLANIMETRIA: stato di progetto

tetto nuovo vol. nuovo vol. ridistribuito ★ vol. assentita

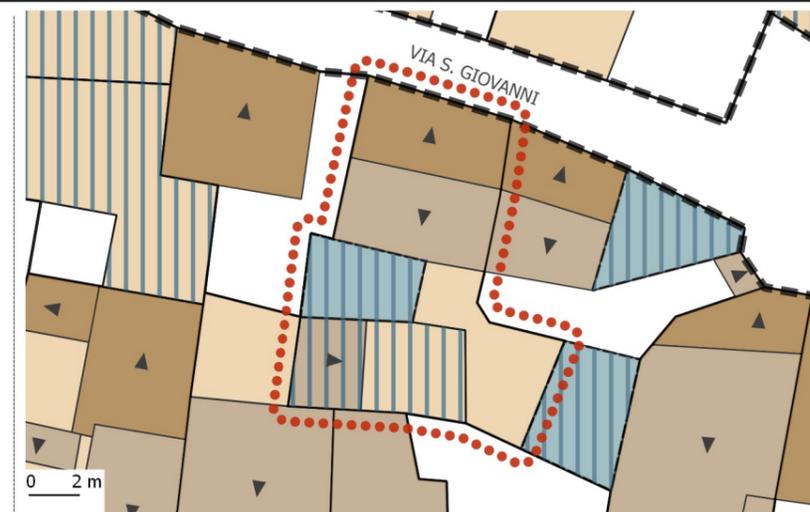
PLANIMETRIA: stato di progetto

Incremento volumetrico per la realizzazione di una falda sul c.f. 'C'; demolizione del c.f. 'E' con recupero della volumetria per la realizzazione di una monofalda su tutto il c.f. 'D'
