COMUNE DI SEUI

**PIANO PARTICOLAREGGIATO  
DEL CENTRO DI PRIMA E  
ANTICA FORMAZIONE**

**ISOLATO N. 23  
UNITA' EDILIZIE DI INTERVENTO**

**C23.b**

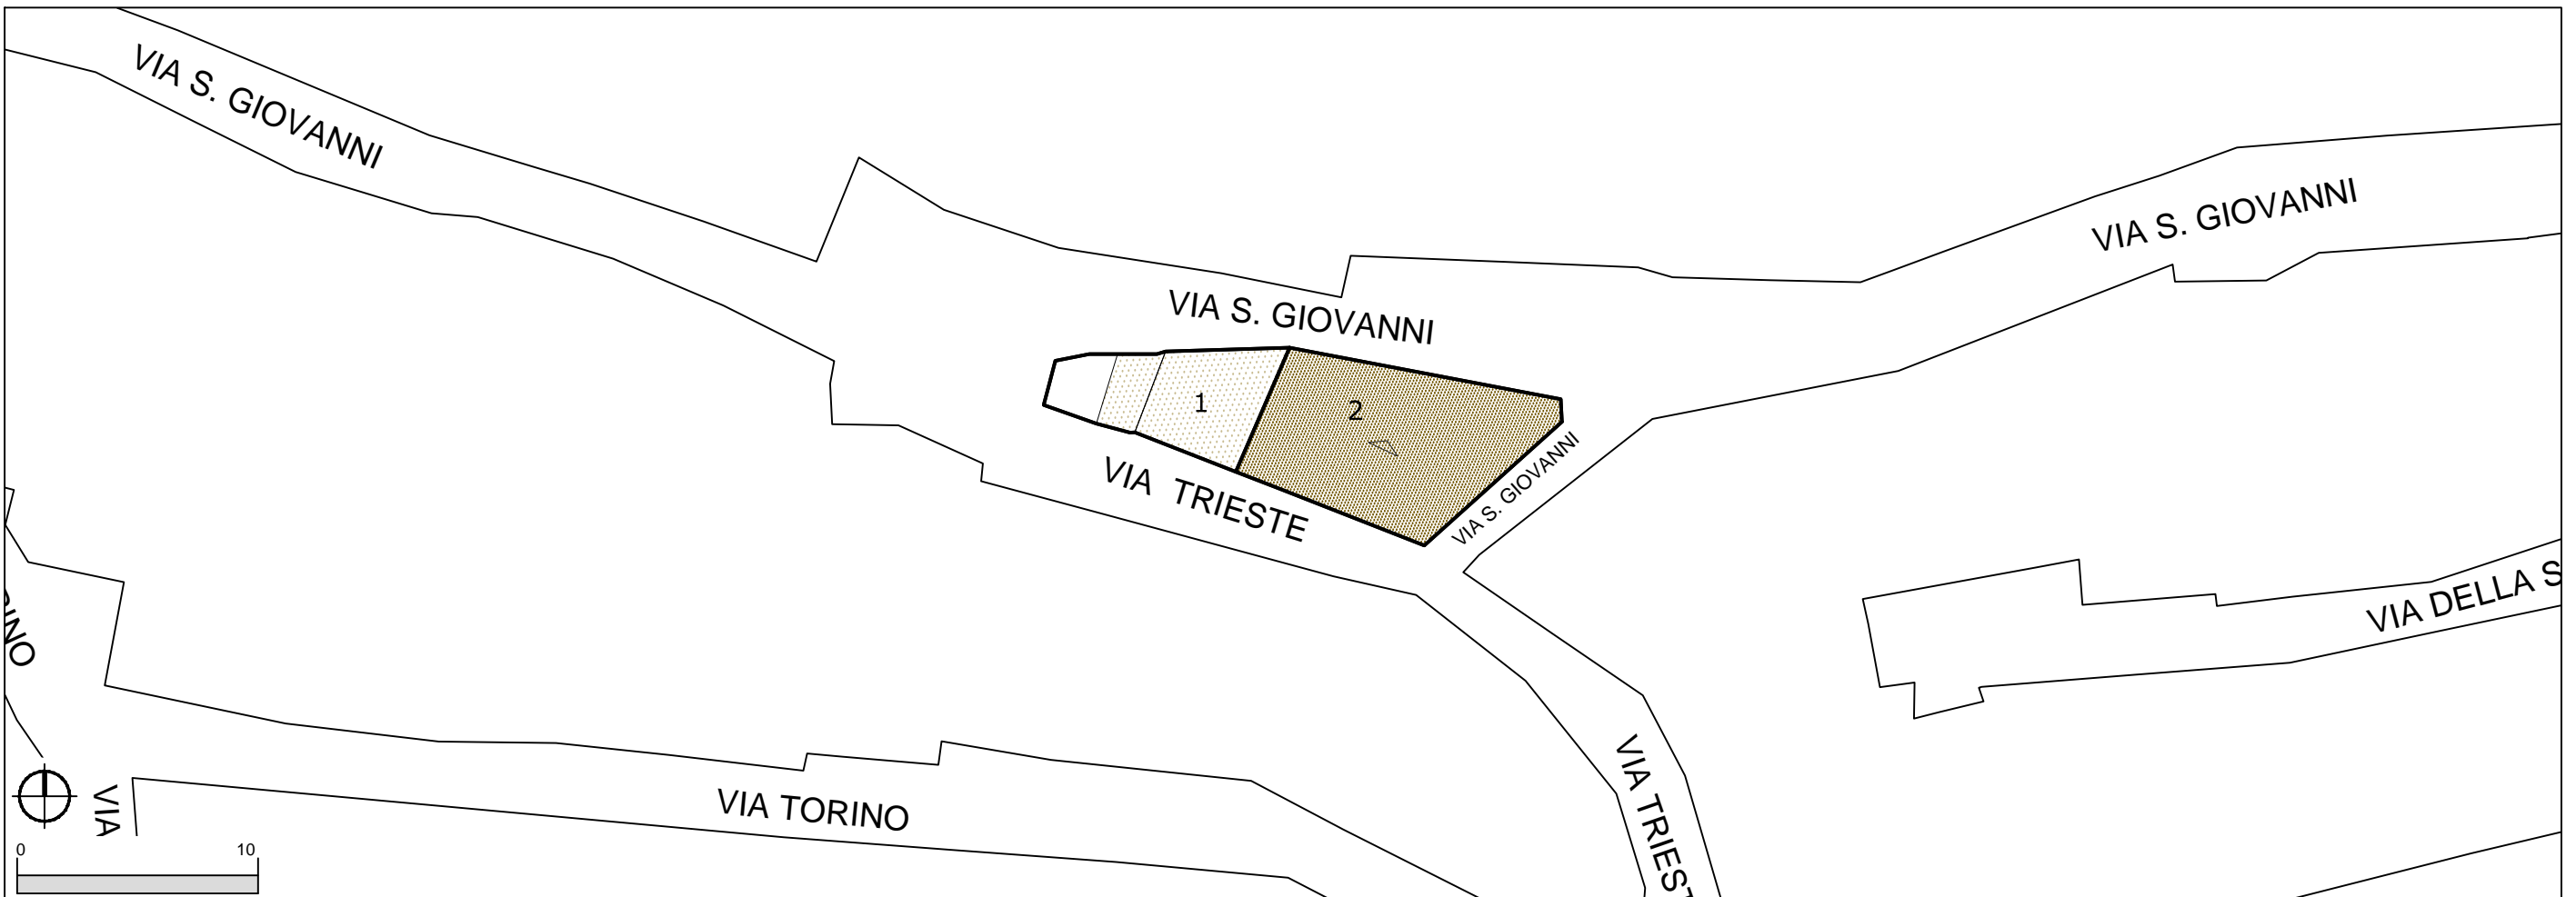
unità edilizia di intervento  
  coperta a falde  
  coperta piana  
 ▲ orientamento della falda  
 🏠 rudere

TIPOLOGIA DELLE COPERTURE | 2014

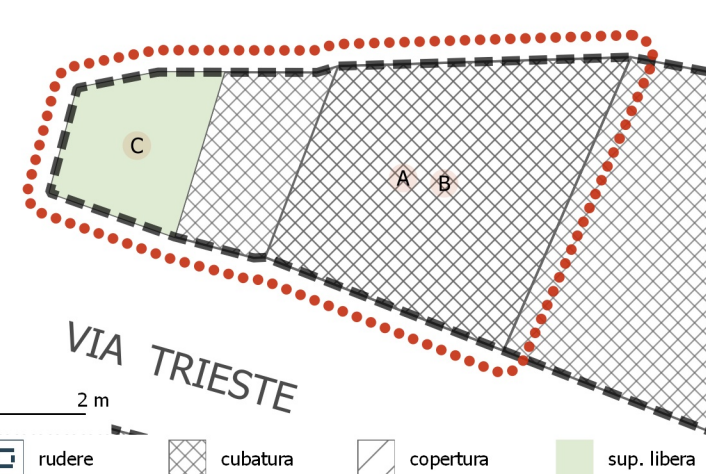
SEZIONE SCHEMATICA DEI CORPI DI FABBRICA

PLANIMETRIA DEI CORPI DI FABBRICA

C.F.	TIPO	USO PRINCIPALE	USO SECONDARIO	ALTRI USI	AREA (MQ)	VOLUME (MC)	VEDI NOTE
A	cubatura	Deposito/garage	---	---	26.92	30.96	
B	cubatura	Deposito/garage	---	---	21.2	63.6	
C	sup. libera	---	---	---	5.99	0

C.F.	DATAZIONE	ELEM. VERTICALI	ELEM. ORIZZONTALI	ELEM. COPERTURA	SOL. DELLA COP.
A	post 1950	blocchi di cls	latero-cemento/cls	latero-cemento/cls	piana
B	post 1950	blocchi di cls	latero-cemento/cls	latero-cemento/cls	piana

C.F.	STATO DI CONSERVAZIONE	CLASSIFICAZIONE	CLASSI DI TRASFORMABILITA'				INTERVENTI EDILIZI CONSENTITI					
			1	2	3	4	MANUTENZIONE ORDINARIA	MANUTENZIONE STRAORDINARIA	RESTAURO E RISANAMENTO CONSERVATIVO	RISTRUTTURAZ. EDILIZIA	VARIAZIONE VOLUMETRICA	
A	mediocre	c.f. di recente o nuova costruzione non compatibile			X		X	X		X		
B	mediocre	c.f. di recente o nuova costruzione non compatibile			X		X	X		X
