**PIANO PARTICOLAREGGIATO
DEL CENTRO DI PRIMA E
ANTICA FORMAZIONE**

REDAZIONE DEL P.P. DELLA PARTE DI ZONA "B" DEL P.U.C.
INTERESSATA DAL CENTRO DI ANTICA E PRIMA FORMAZIONE E
AGGIORNAMENTO DEL P.P. DELLA ZONA "A" DEL P.U.C.

**ISOLATO N. 24
UNITA' EDILIZIE DI INTERVENTO**

C24.b

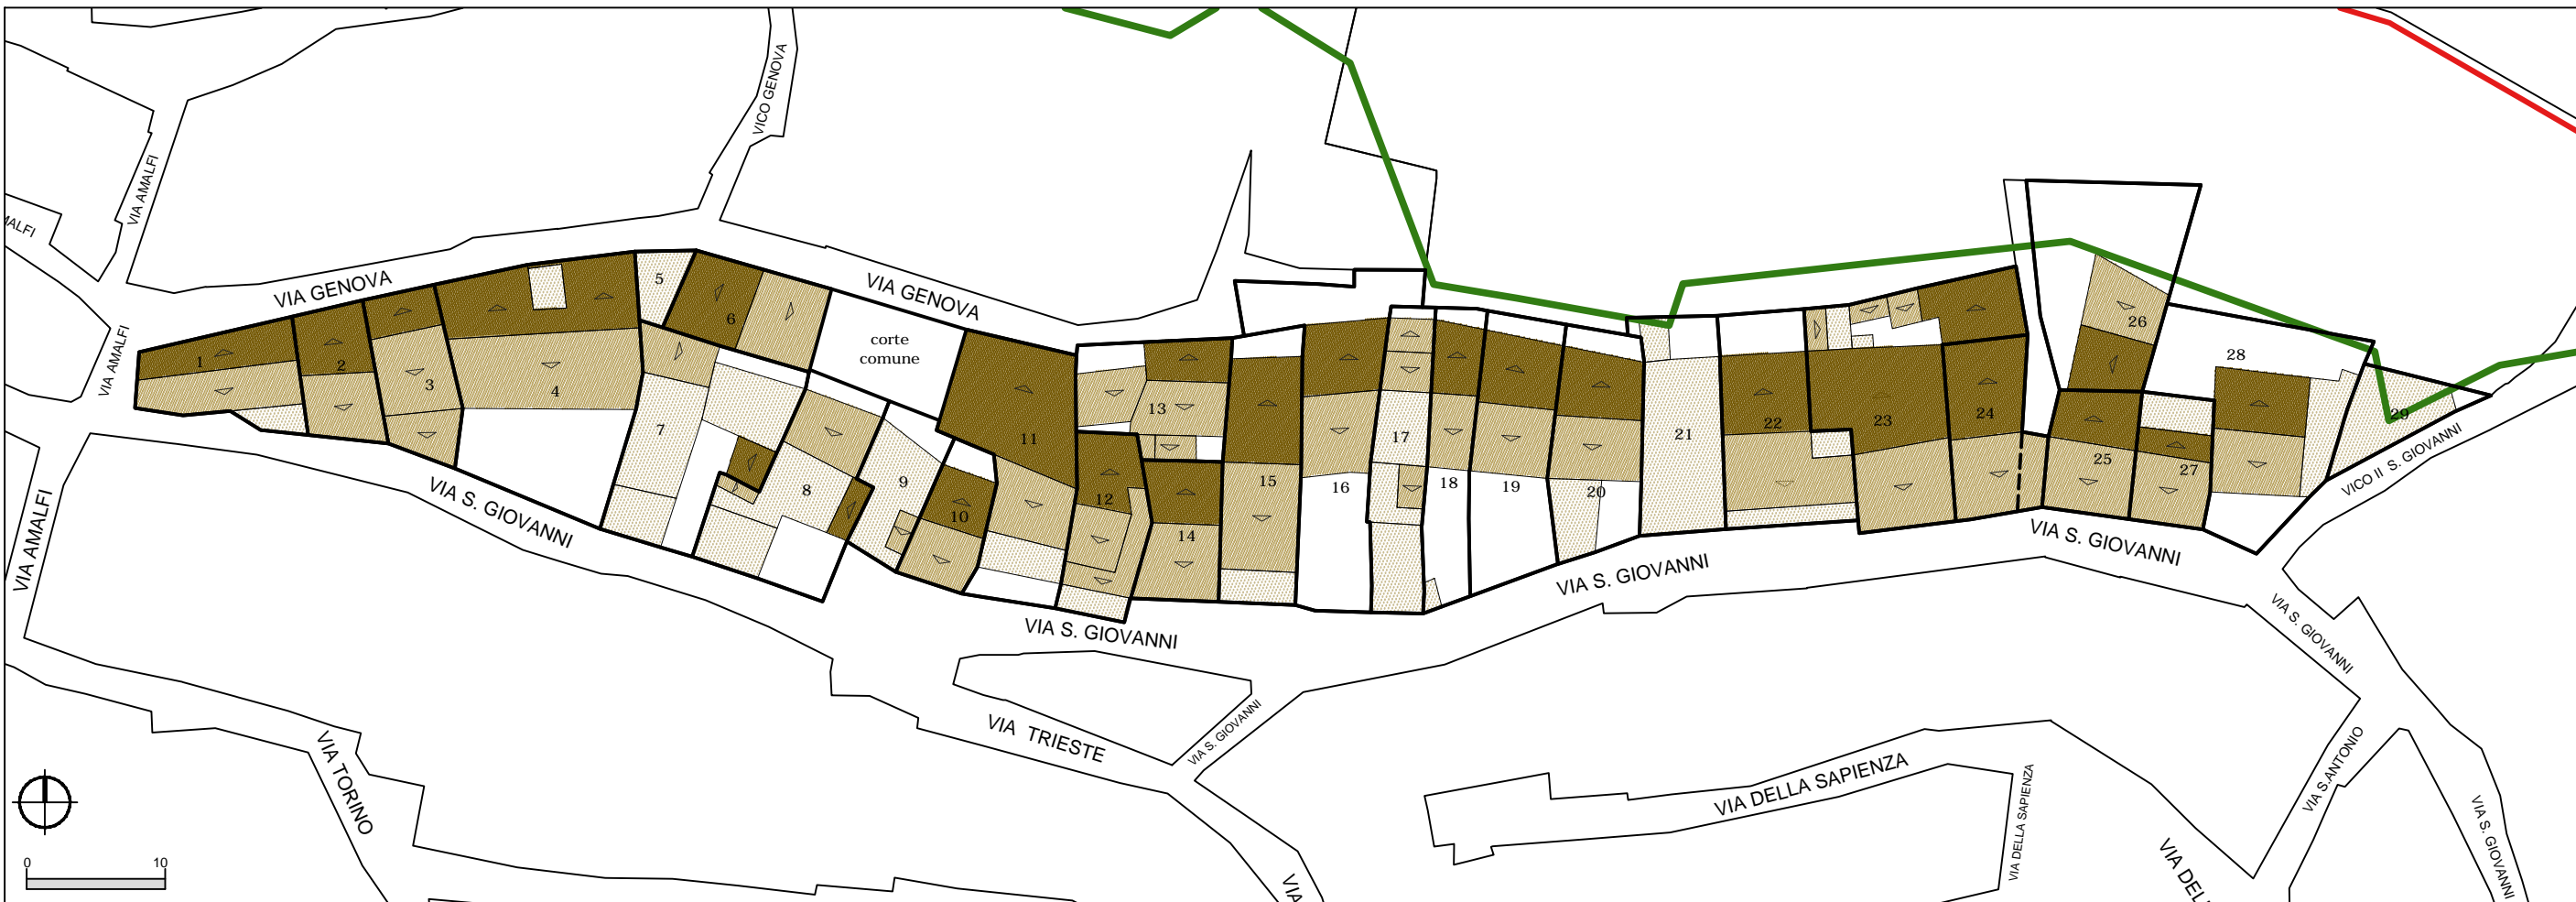
TIPOLOGIA DELLE COPERTURE | 2014

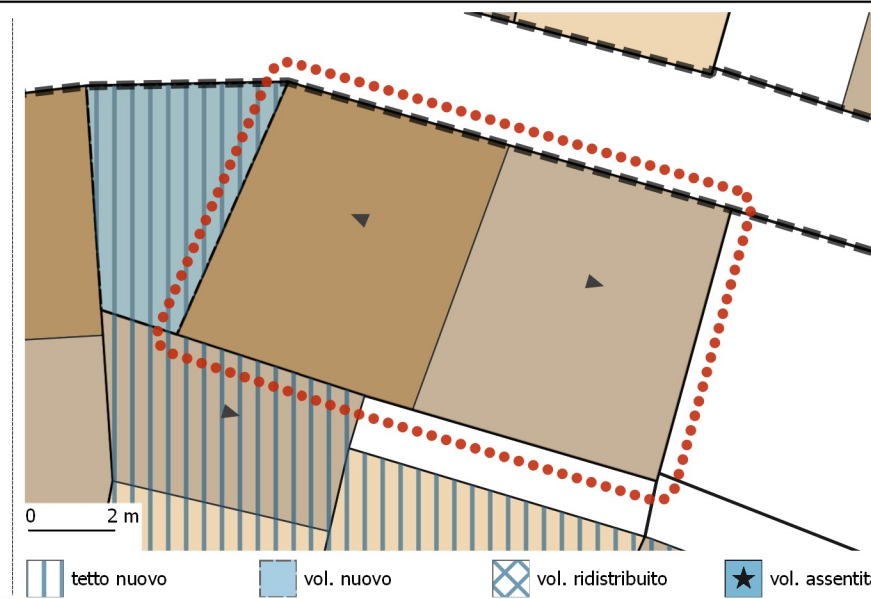
PLANIMETRIA: stato di progetto

NOTE Incremento volumetrico per la realizzazione di una falda sul c.f. 'A'

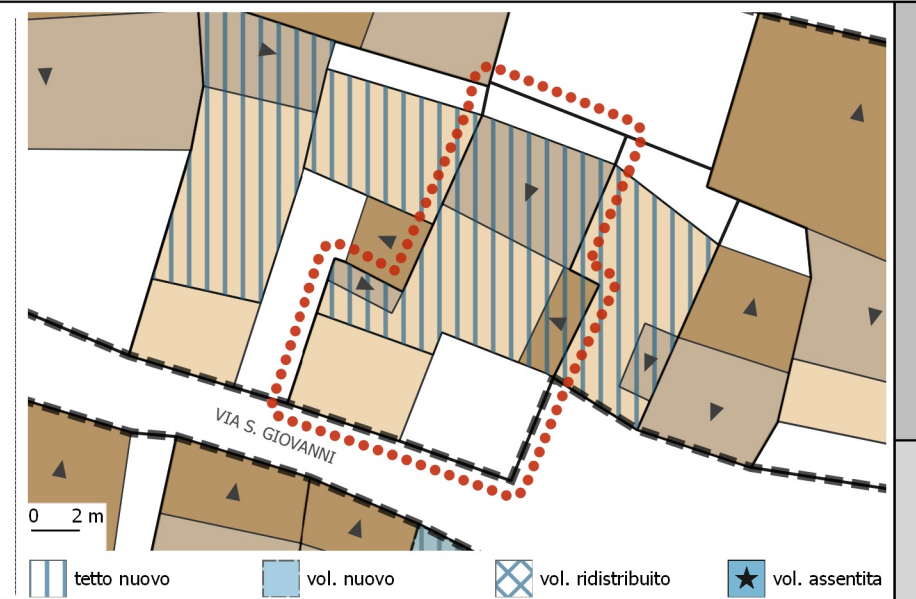
PLANIMETRIA: stato di progetto

NOTE Adeguamento copertura c.f. 'B' e 'C' a doppia falda

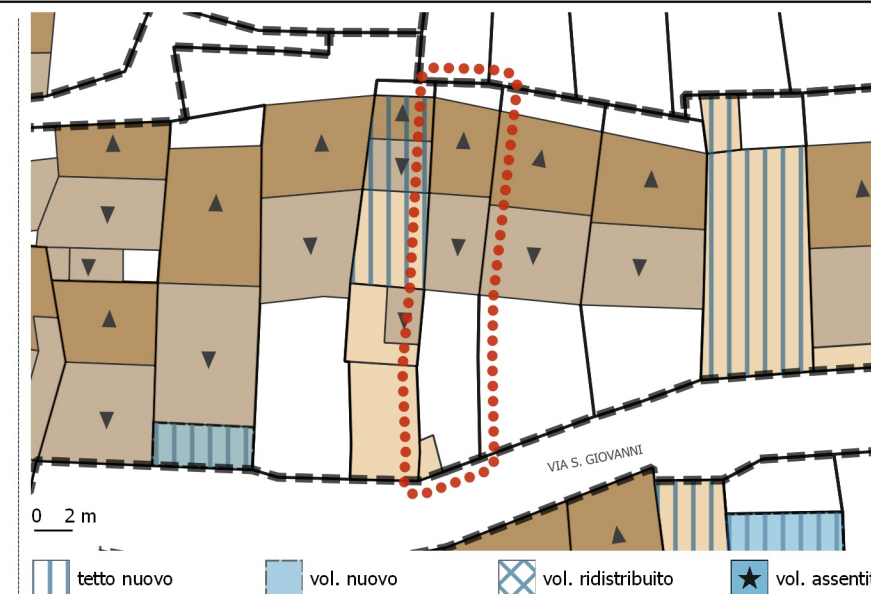
PLANIMETRIA: stato di progetto

NOTE Adeguamento copertura c.f. 'D' a doppia falda previa demolizione del c.f. 'E', con recupero della volumetria demolita come sottotetto

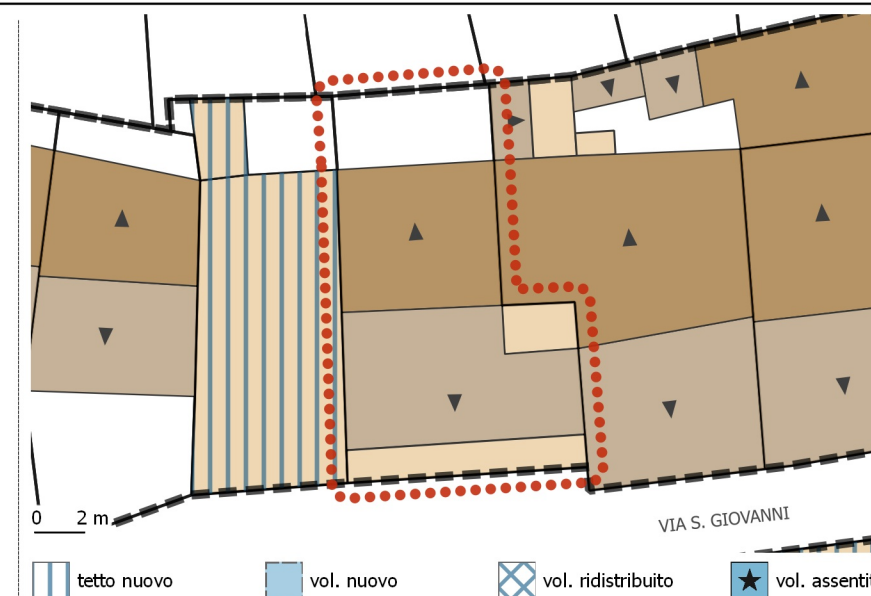
PLANIMETRIA: stato di progetto

NOTE Adeguamento all'abaco tipologico della copertura, tipologia doppia falda
