**PIANO PARTICOLAREGGIATO
DEL CENTRO DI PRIMA E
ANTICA FORMAZIONE**

REDAZIONE DEL P.P. DELLA PARTE DI ZONA "B" DEL P.U.C.
INTERESSATA DAL CENTRO DI ANTICA E PRIMA FORMAZIONE E
AGGIORNAMENTO DEL P.P. DELLA ZONA "A" DEL P.U.C.

**ISOLATO N. 28
UNITA' EDILIZIE DI INTERVENTO**

C28.b

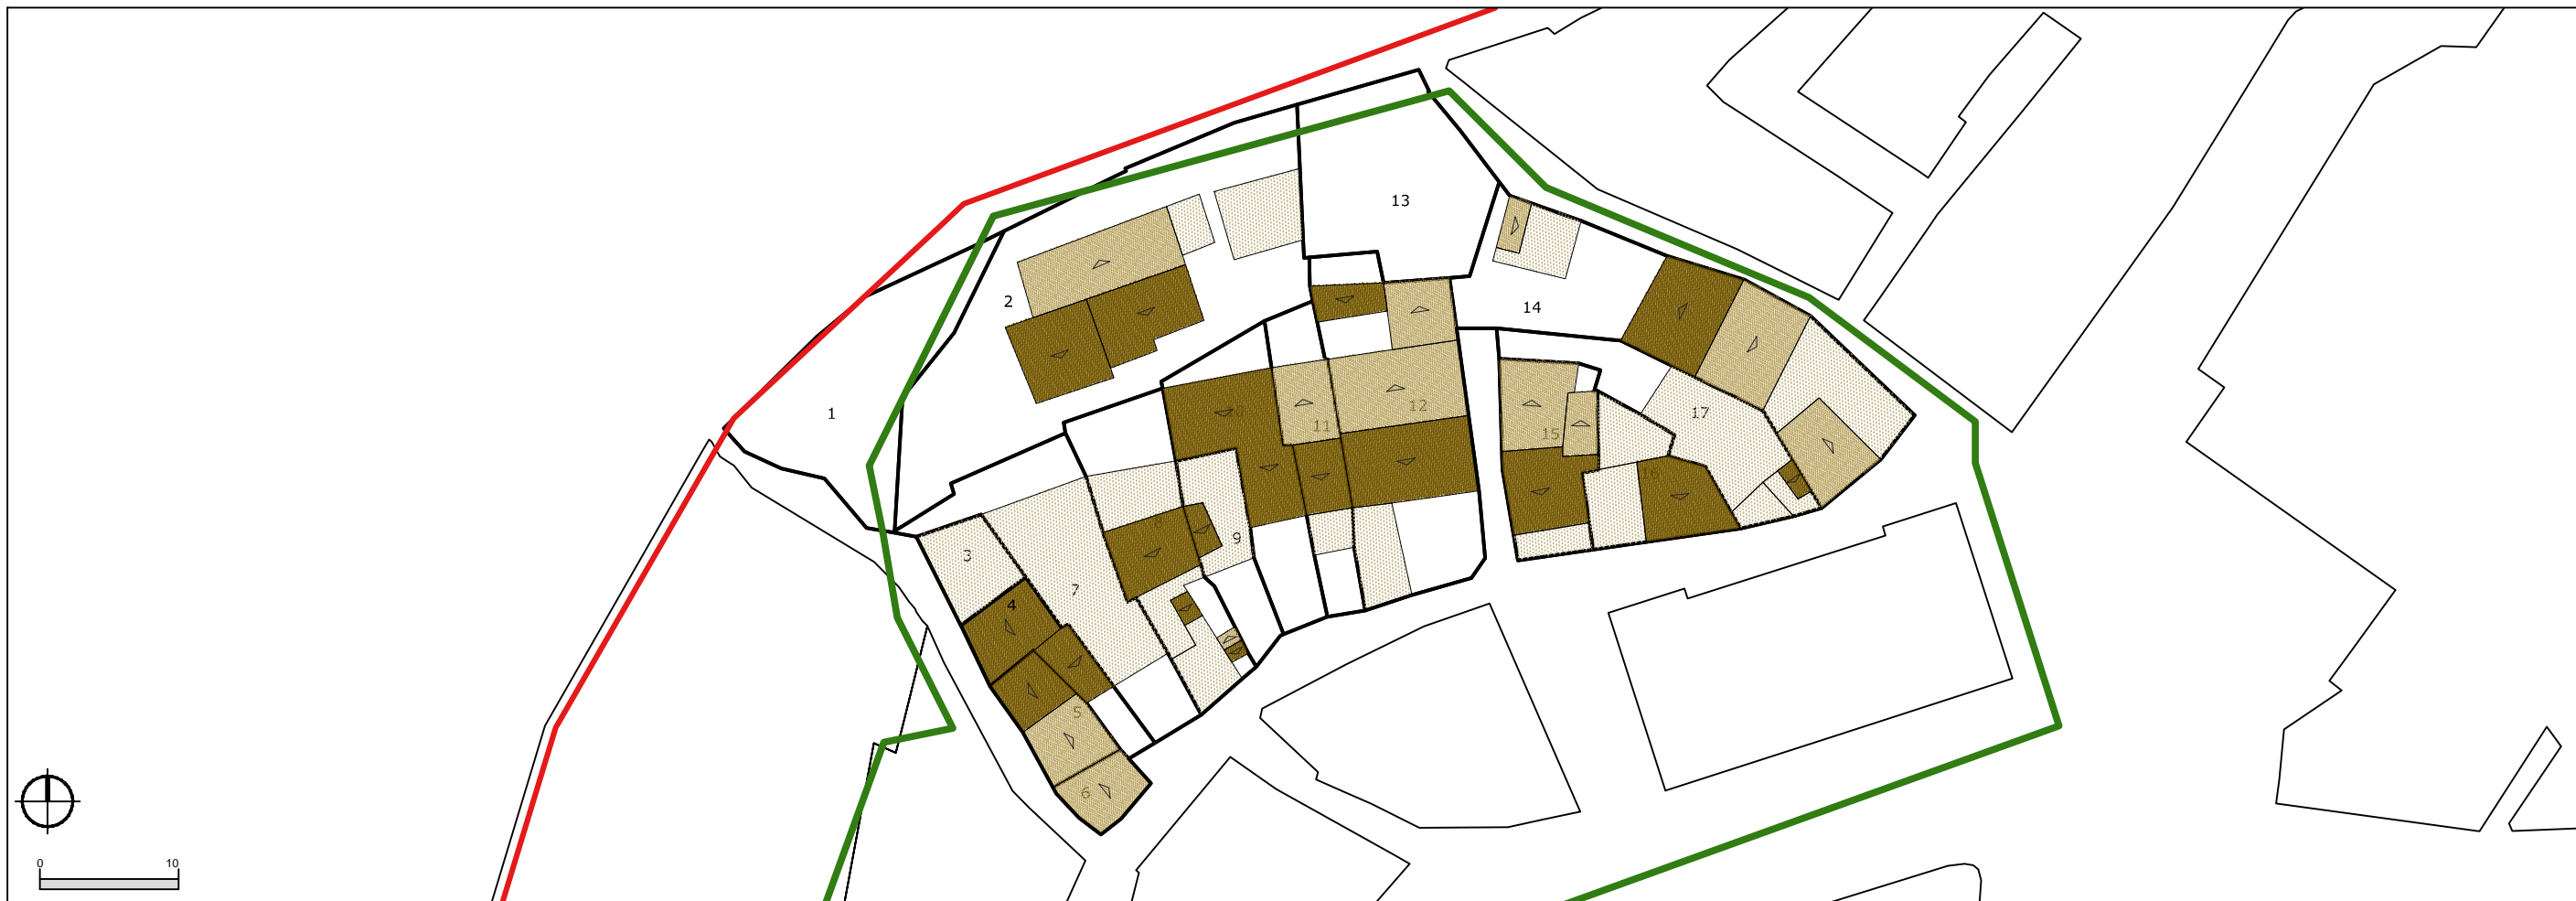
TIPOLOGIA DELLE COPERTURE | 2014
