ISOLATO
30

UNITA' EDILIZIA
1

UBICAZIONE

VIA S. ELIA - VIA S. EFISIO

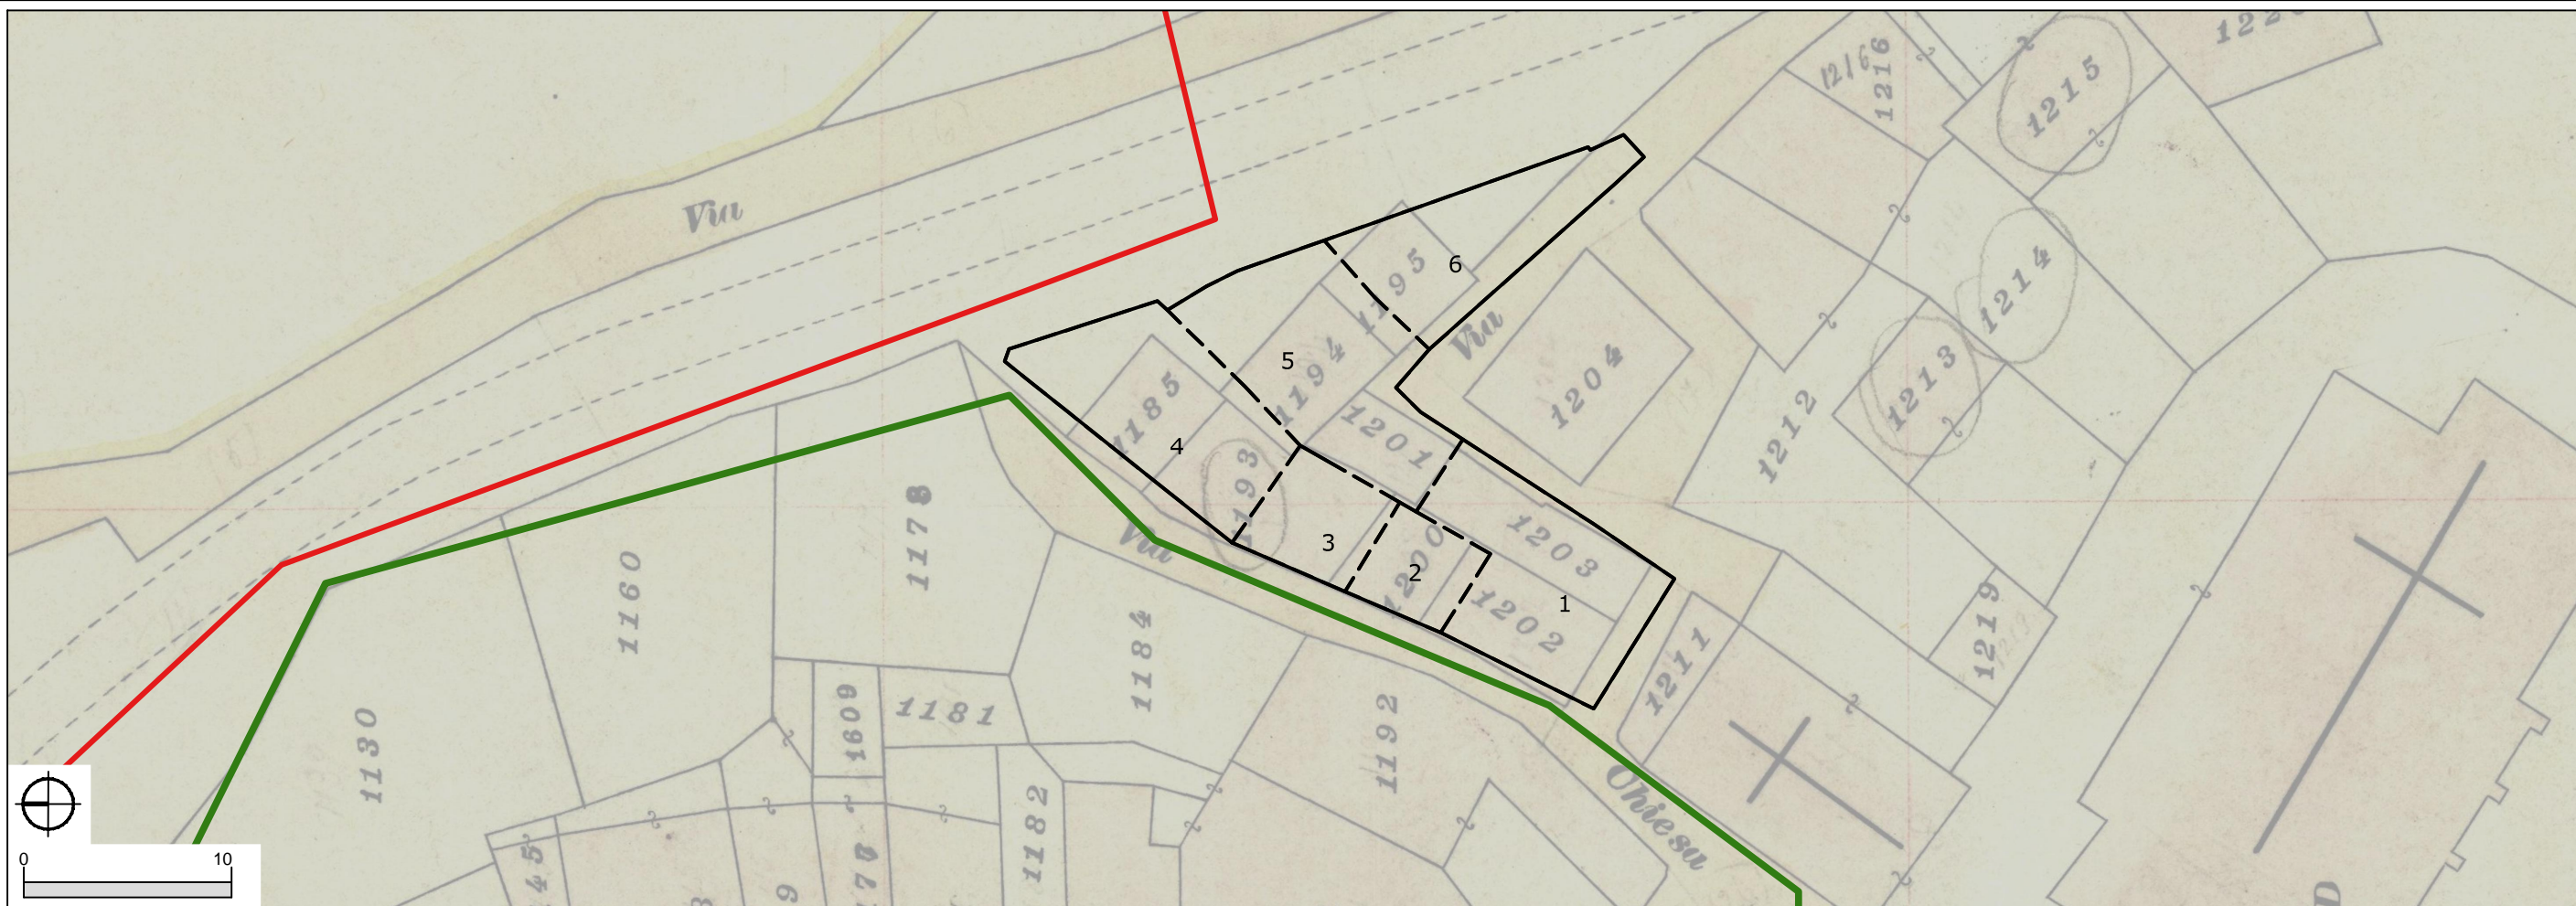
— limite Centro Matrice — limite Centro Storico [X] unità edilizia di intervento UNITA' EDILIZIE DI INTERVENTO ATTUALI A CONFRONTO CON IL CATASTALE DI IMPIANTO DEL 1923

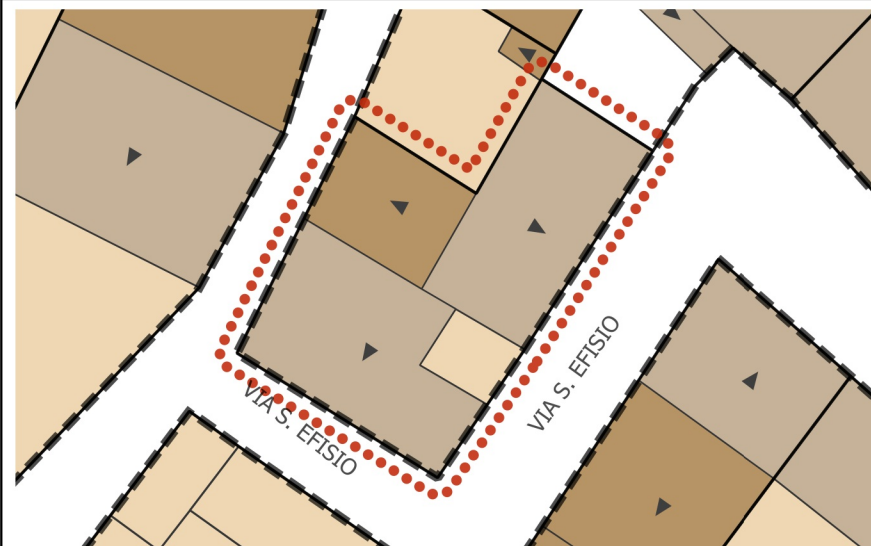
PLANIMETRIA: stato di fatto

copertura a falde
 cop. piana
 pendenza
 rudere

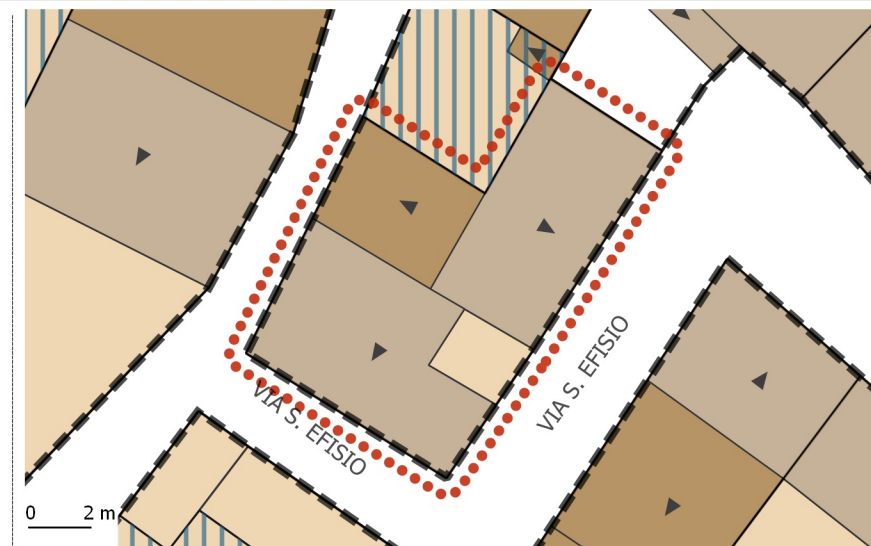
PLANIMETRIA: stato di progetto

tetto nuovo
 vol. nuovo
 vol. ridistribuito
 vol. assentita

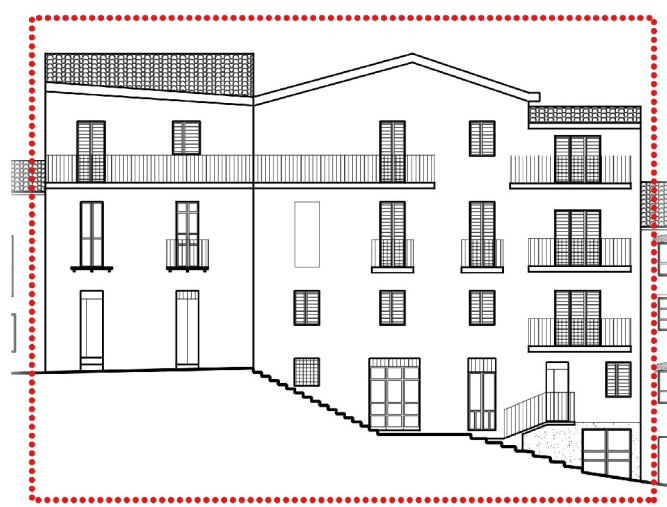
PROSPETTI: stato di fatto

NESSUNA
 VARIAZIONE
 PROGETTUALE
 DEI PROSPETTI
 FRONTE STRADA

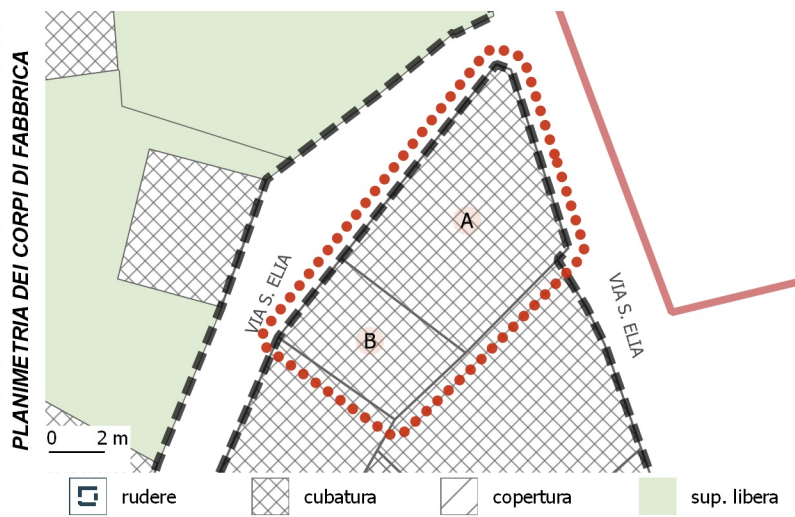
PLANIMETRIA DEI CORPI DI FABBRICA

CORPI DI FABBRICA - ANALISI DEI DATI GENERALI							CORPI DI FABBRICA - ANALISI DEI CARATTERI STRUTTURALI						
C.F.	TIPO	USO PRINCIPALE	USO SECONDARIO	ALTRI USI	AREA (MQ)	VOLUME (MC)	VEDI NOTE	C.F.	DATAZIONE	ELEM. VERTICALI	ELEM. ORIZZONTALI	ELEM. COPERTURA	SOL. DELLA COP.
A	cubatura	Abitazione	---	---	54.45	604.39		A	post 1950	blocchi di cls	latero-cemento/cls	latero-cemento/cls	doppia falda
B	cubatura	Abitazione	---	---	23.66	294.57		B	ante 1920	misto	latero-cemento/cls	latero-cemento/cls	monofalda

NOTE INCONGRUENZE: Rettificare l'allineamento e le proporzioni delle bucatore del c.f. 'B' adeguandole all'abaco tipologico; Sostituire le persiane con scurini in legno; Eliminare e sostituire i balconi adeguandoli all'abaco tipologico

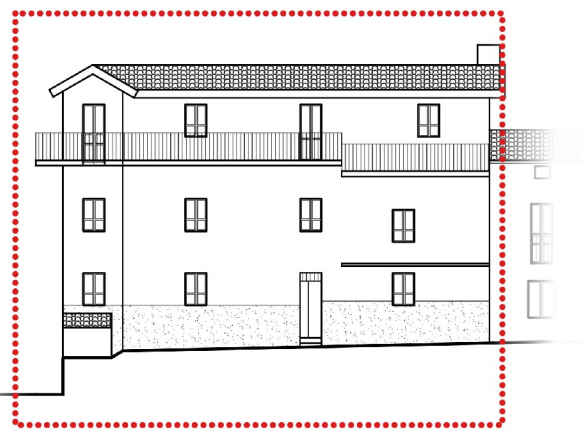
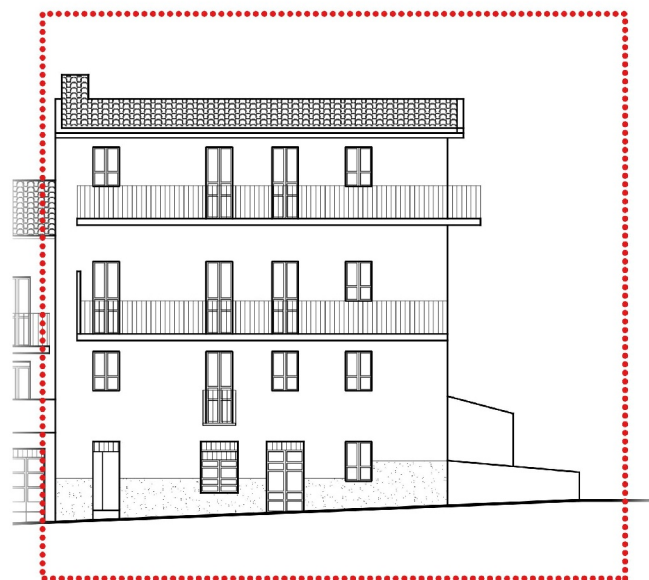
PROSPETTI: stato di fatto

NESSUNA
VARIAZIONE
PROGETTUALE
DEI PROSPETTI
FRONTE STRADA

NOTE
Demolizione del c.f. 'B' presente in copertura
INCONGRUENZE: Eliminare e sostituire i balconi presenti sulla via Sant'Efisio adeguandoli all'abaco tipologico; Eliminare lo sbalzo della terrazza arretrando il parapetto a filo facciata; Sostituire gli infissi in pvc-alluminio di via Sant'Efisio
