**PIANO PARTICOLAREGGIATO
DEL CENTRO DI PRIMA E
ANTICA FORMAZIONE**

REDAZIONE DEL P.P. DELLA PARTE DI ZONA "B" DEL P.U.C.
INTERESSATA DAL CENTRO DI ANTICA E PRIMA FORMAZIONE E
AGGIORNAMENTO DEL P.P. DELLA ZONA "A" DEL P.U.C.

ISOLATO N. 11
UNITA' EDILIZIE DI INTERVENTO

C11.b

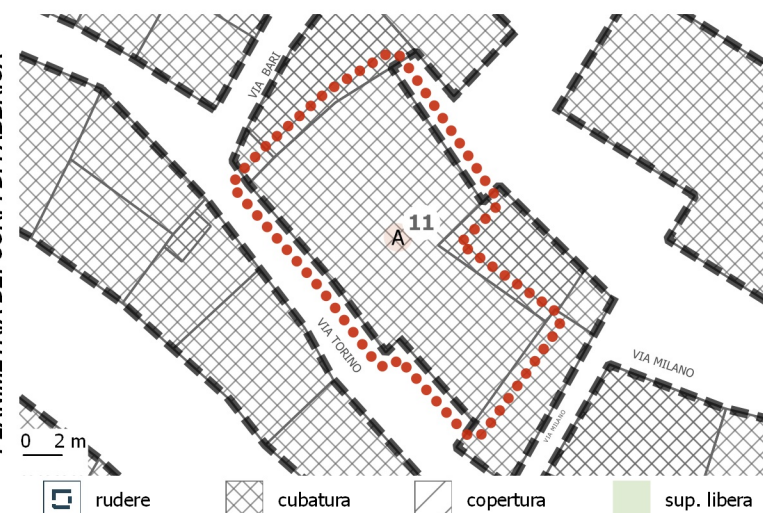
PLANIMETRIA DEI CORPI DI FABBRICA

C.F.	DATAZIONE	ELEM. VERTICALI	ELEM. ORIZZONTALI	ELEM. COPERTURA	SOL. DELLA COP.
A	post 1950	blocchi di cls	latero-cemento/cls	latero-cemento/cls	piana

C.F.	FIN. DELLA MURATURA	TIP. PORTONE	SERRANDA	FINITURA FINESTRE	SISTEMA DI OSCURAM.	GRATE	SOPRALUCE	PARAPETTI	ZOCOLATURA	MARCAPIANI	GRONDE: TIPOLOGIA	GRONDE-PLUVIALI: MAT.	MAT. COPERTURA	ABBAINI	SOTT / MANS. NON AB.
A	pietra	legno	assente	legno	assenti	assenti	assente	assente	assente	assenti	assente	---	mista	assenti	assente

C.F.	STATO DI CONSERVAZIONE	CLASSIFICAZIONE	CLASSI DI TRASFORMABILITA'				INTERVENTI EDILIZI CONSENTITI						
			1	2	3	4	MANUTENZIONE ORDINARIA	MANUTENZIONE STRAORDINARIA	RESTAURO E RISANAMENTO CONSERVATIVO	RISTRUTTURAZ. EDILIZIA	VARIAZIONE VOLUMETRICA		
A	ottimo	c.f. di recente o nuova costruzione non compatibile			X		X	X		X
