STATO ATTUALE

UNITA' EDILIZIE DI INTERVENTO	N°	7	SUPERFICIE ISOLATO	MQ	363
SUPERFICIE COPERTA	MQ	363.5	VOLUME TOTALE	MC	3297.77
		<i>INDICE FONDIARIO MEDIO</i>	8.837

ISOLATO
12

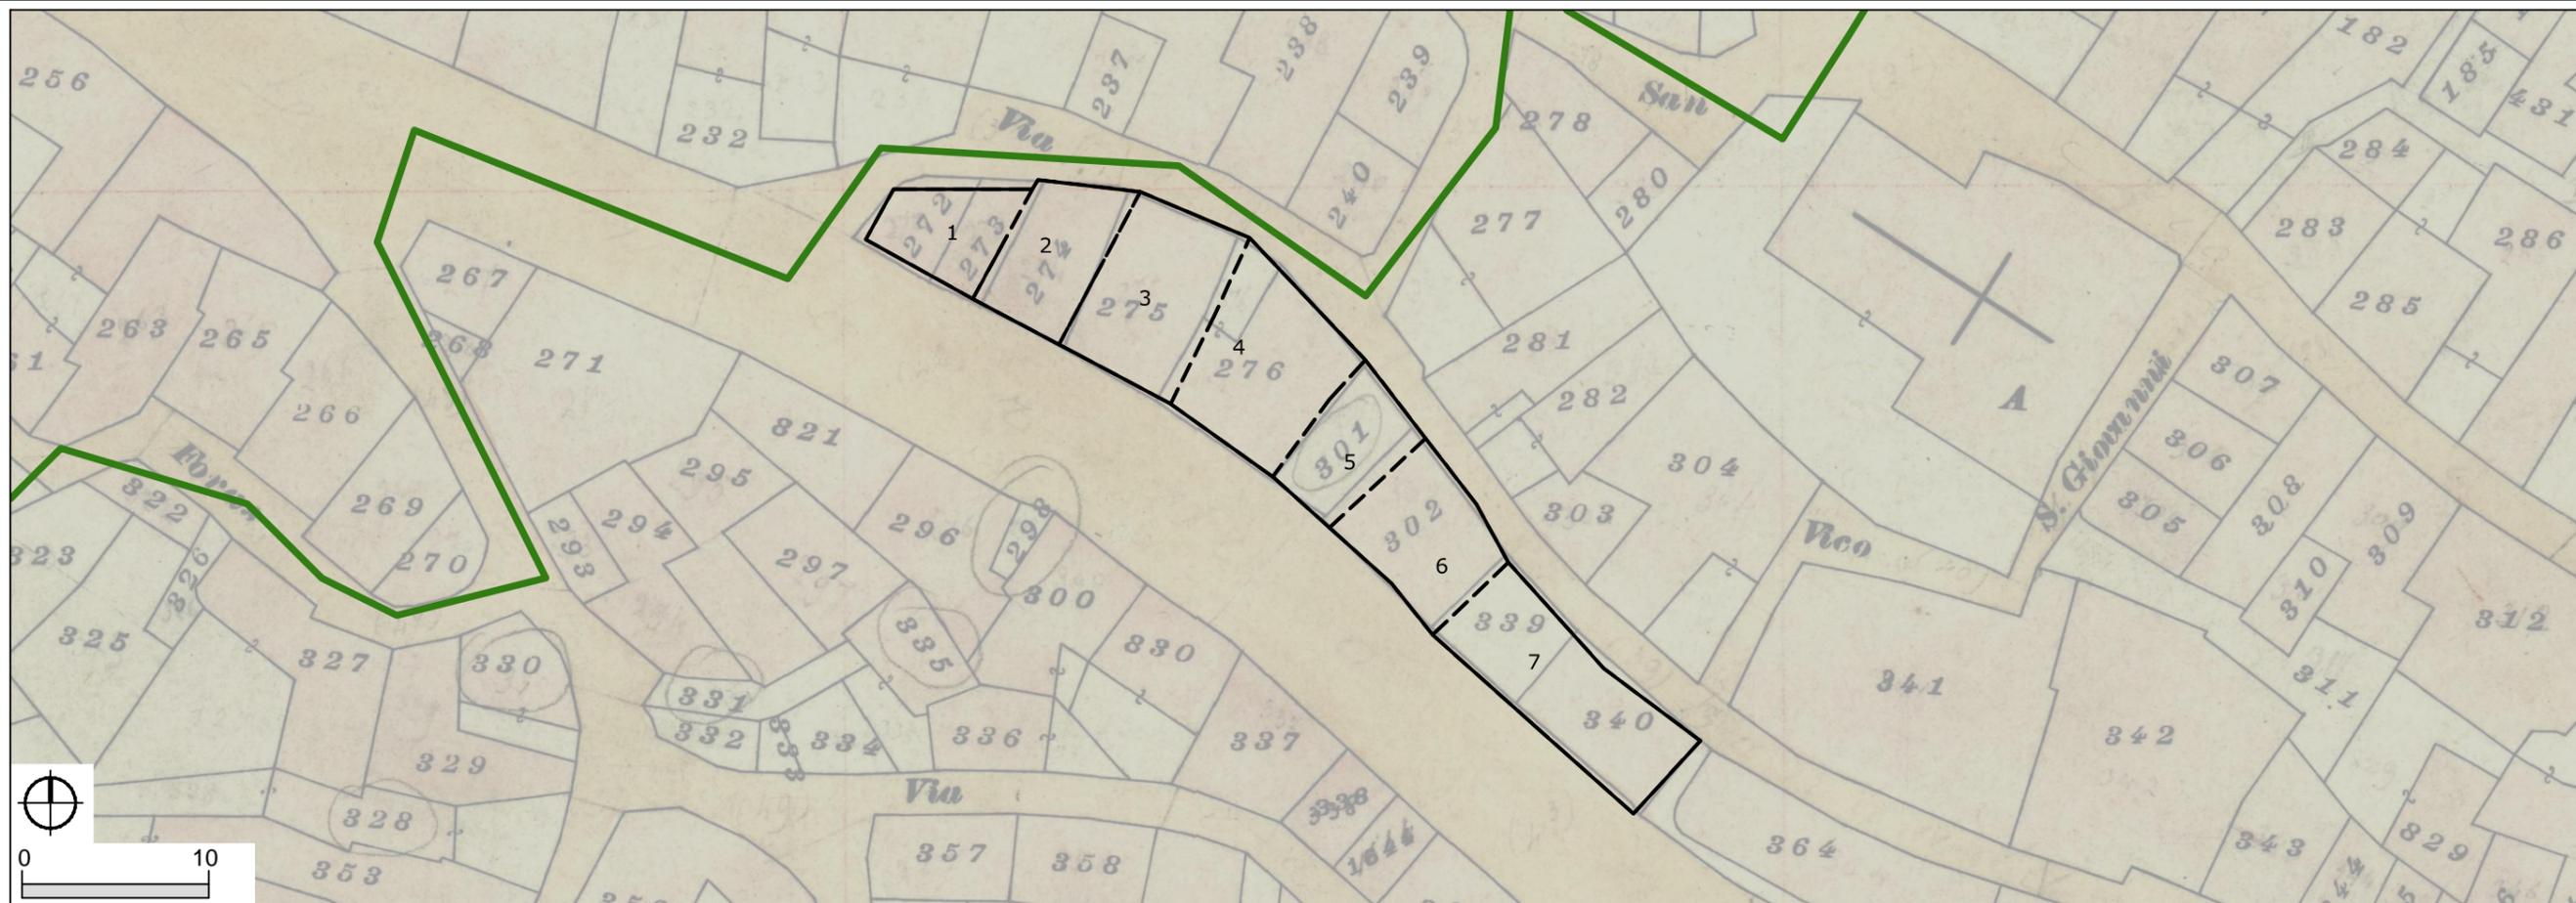
— limite Centro Matrice — limite Centro Storico [X] unità edilizia di intervento UNITA' EDILIZIE DI INTERVENTO ATTUALI A CONFRONTO CON IL CATASTALE DI IMPIANTO DEL 1923

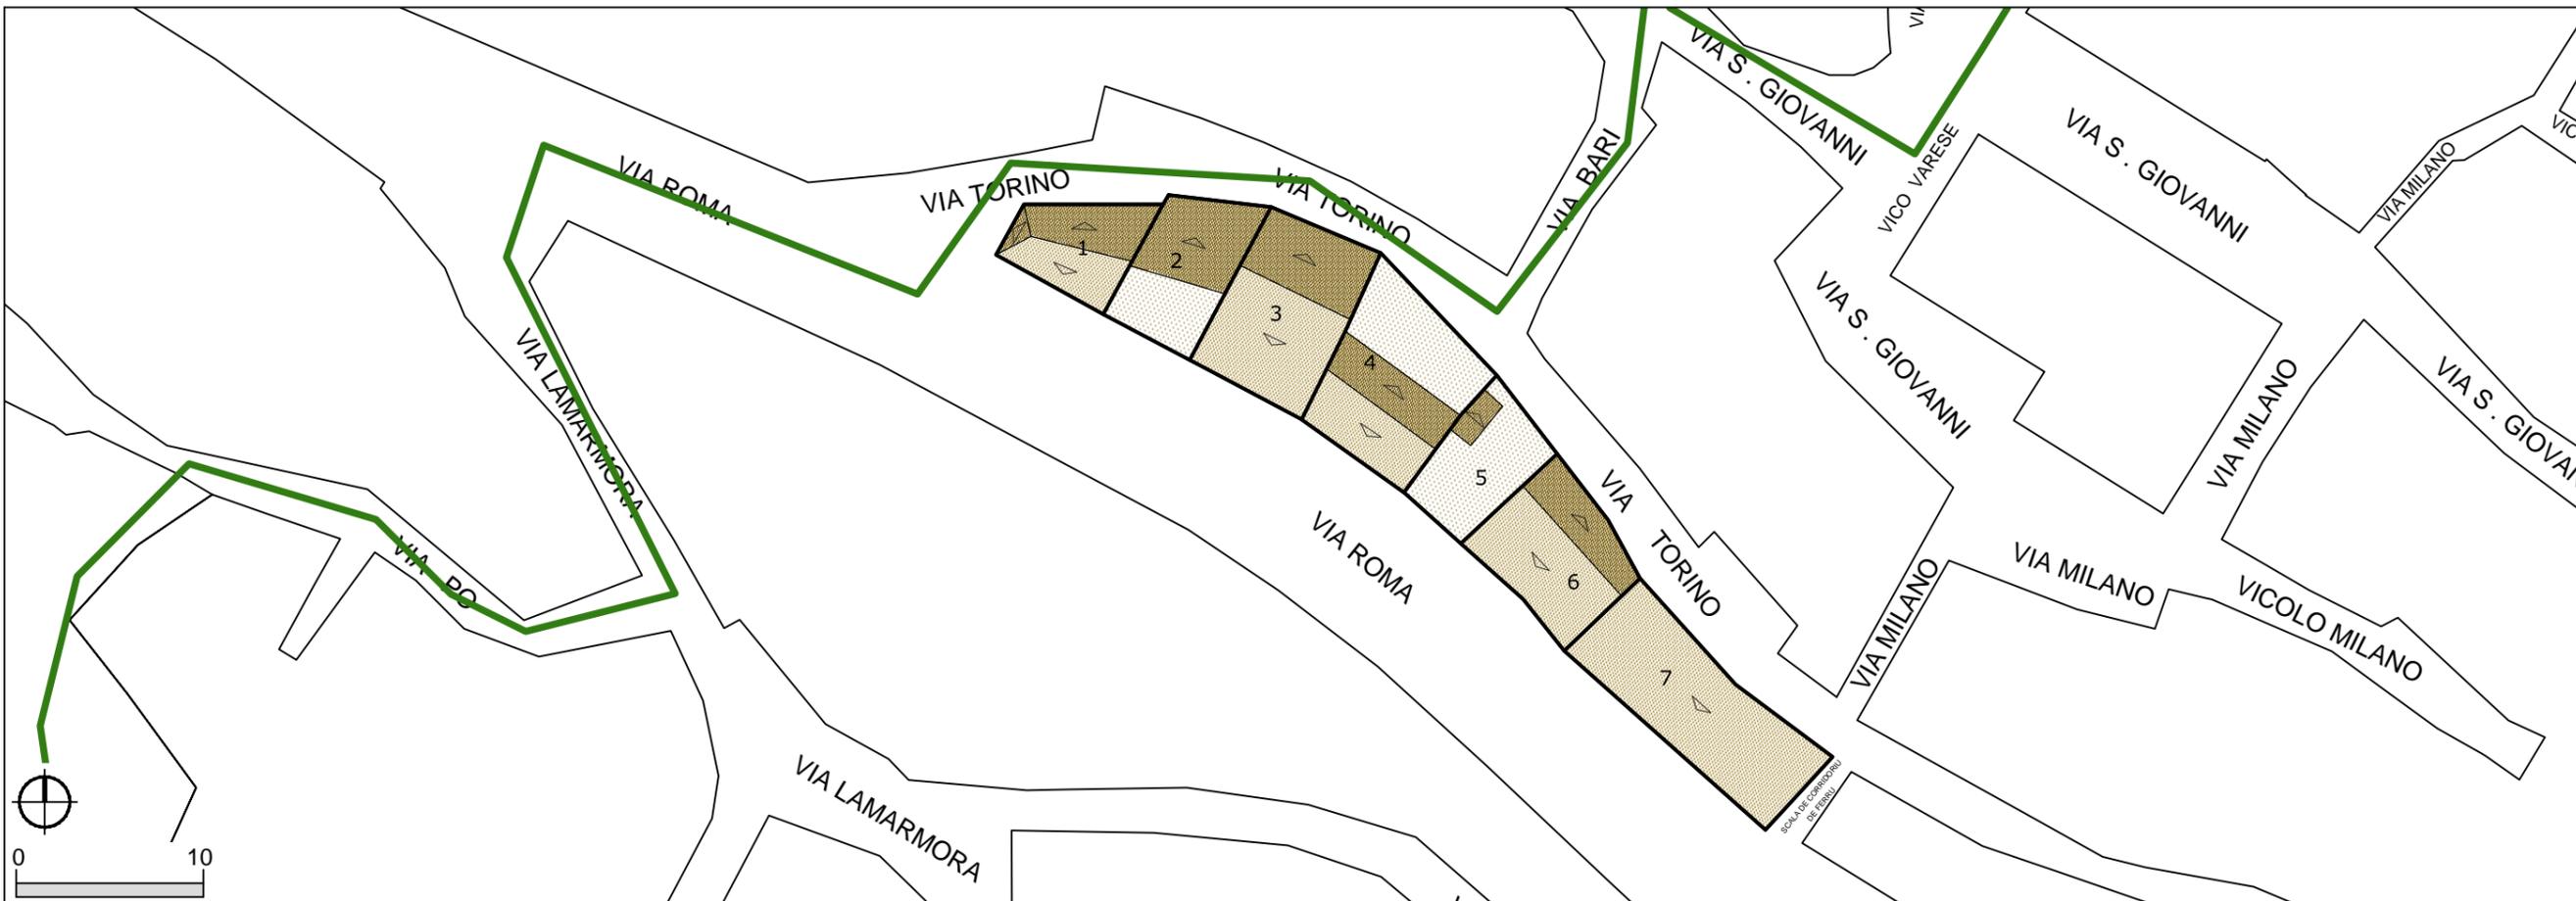
TIPOLOGIA DELLE COPERTURE | 2014

X unità edilizia di intervento
 coperta a falde
 coperta piana
 orientamento della falda
 rudere

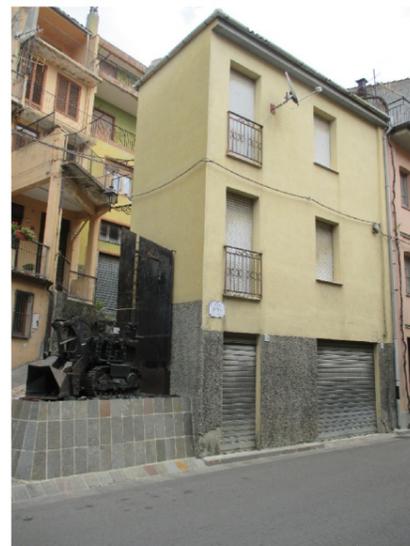
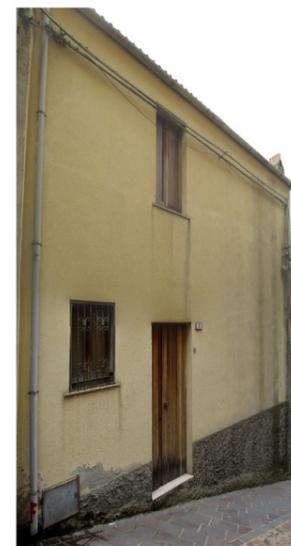
PROSPETTI: stato di fatto

C.F.	FIN. DELLA MURATURA	TIP. PORTONE	SERRANDA	FINITURA FINESTRE	SISTEMA DI OSCURAM.	GRATE	SOPRALUCE	PARAPETTI	ZOCOLATURA	MARCAPIANI	GRONDE: TIPOLOGIA	GRONDE-PLUVIALI: MAT.	MAT. COPERTURA	ABBAINI	SOTT / MANS. NON AB.
A	pittura	legno	presente	legno	misto	presenti	assente	ferro	cls	cls	in aggetto	pvc/plastica	coppi	assenti	assente

C.F.	STATO DI CONSERVAZIONE	CLASSIFICAZIONE	CLASSI DI TRASFORMABILITA'				INTERVENTI EDILIZI CONSENTITI							
			1	2	3	4	MANUTENZIONE ORDINARIA	MANUTENZIONE STRAORDINARIA	RESTAURO E RISANAMENTO CONSERVATIVO	RISTRUTTURAZ. EDILIZIA	VARIAZIONE VOLUMETRICA			
A	buono	c.f. di valore storico modificato	X				X	X	X	X

INCONGRUENZE: Sostituire le tapparelle prospicienti la via Roma con scurini in legno seguendo le indicazioni dell'abaco tipologico; Eliminare la serranda del PT

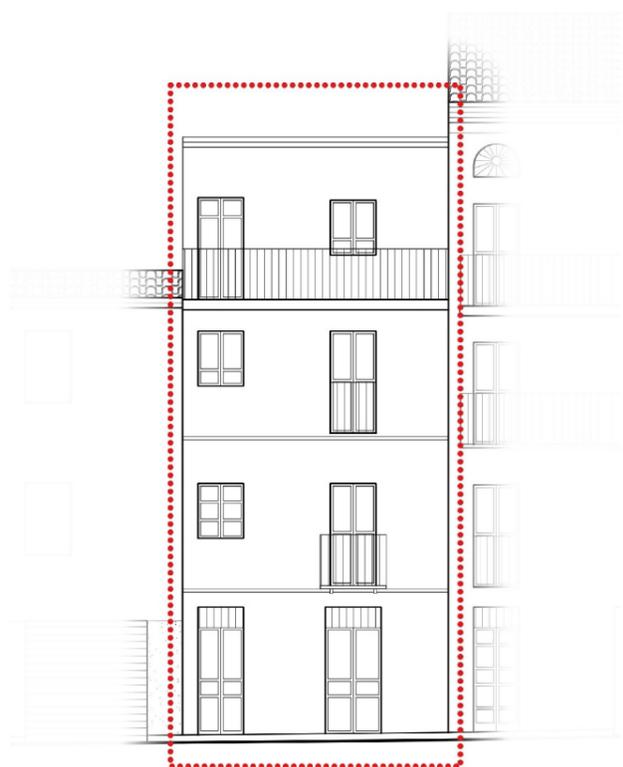
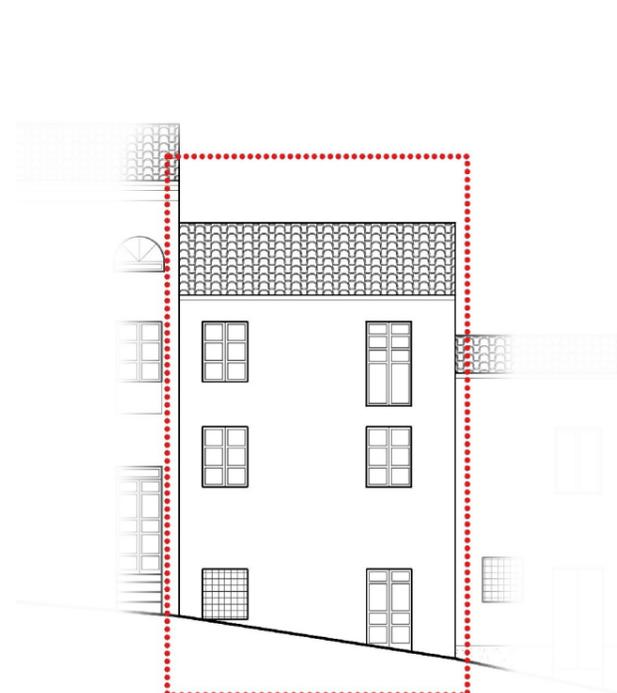
PROSPETTI: stato di fatto

C.F.	FIN. DELLA MURATURA	TIP. PORTONE	SERRANDA	FINITURA FINESTRE	SISTEMA DI OSCURAM.	GRATE	SOPRALUCE	PARAPETTI	ZOCOLATURA	MARCAPIANI	GRONDE: TIPOLOGIA	GRONDE-PLUVIALI: MAT.	MAT. COPERTURA	ABBAINI	SOTT / MANS. NON AB.
A	pittura	legno	assente	legno	scurini	presenti	presente	ferro	cls	cls	in aggetto	rame/all. ramato	piastrellata	assenti	assente
B	pittura	legno	assente	legno	scurini	presenti	presente	ferro	cls	cls	in aggetto	rame/all. ramato	coppi	assenti	assente

C.F.	STATO DI CONSERVAZIONE	CLASSIFICAZIONE	CLASSI DI TRASFORMABILITA'				INTERVENTI EDILIZI CONSENTITI							
			1	2	3	4	MANUTENZIONE ORDINARIA	MANUTENZIONE STRAORDINARIA	RESTAURO E RISANAMENTO CONSERVATIVO	RISTRUTTURAZ. EDILIZIA	VARIAZIONE VOLUMETRICA			
A	buono	c.f. di valore storico modificato	X				X	X	X	X				
B	buono	c.f. di valore storico modificato	X				X	X	X	X

INCONGRUENZE: Eliminare lo sbalzo del latrico solare allineando il parapetto al filo della facciata

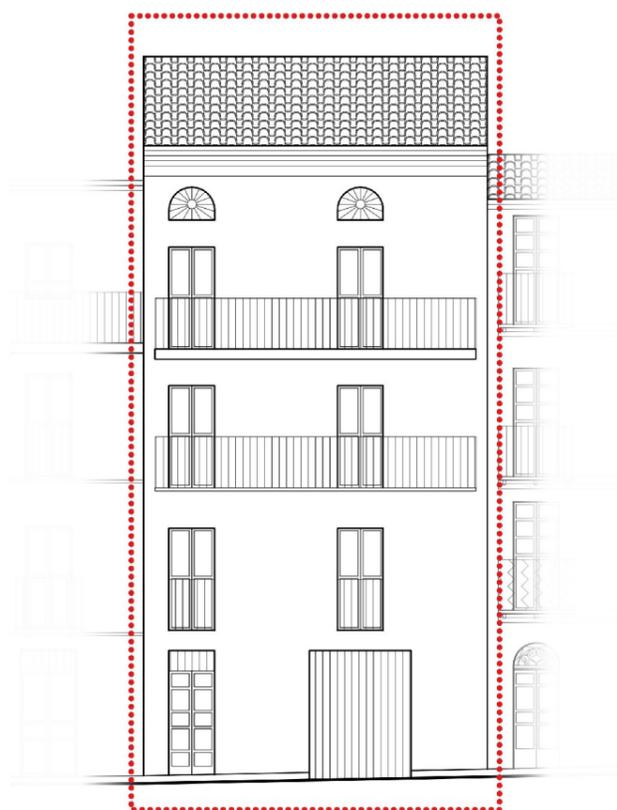
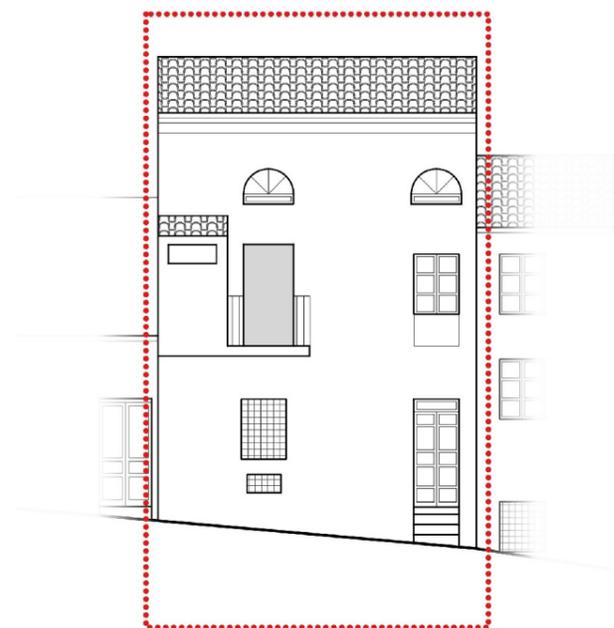
PROSPETTI: stato di fatto

C.F.	FIN. DELLA MURATURA	TIP. PORTONE	SERRANDA	FINITURA FINESTRE	SISTEMA DI OSCURAM.	GRATE	SOPRALUCE	PARAPETTI	ZOCOLATURA	MARCAPIANI	GRONDE: TIPOLOGIA	GRONDE-PLUVIALI: MAT.	MAT. COPERTURA	ABBAINI	SOTT / MANS. NON AB.
A	pittura	legno	assente	legno	scurini	presenti	presente	ferro	cls	cls	in aggetto	pvc/plastica	coppi	assenti	presente

C.F.	STATO DI CONSERVAZIONE	CLASSIFICAZIONE	CLASSI DI TRASFORMABILITA'				INTERVENTI EDILIZI CONSENTITI						
			1	2	3	4	MANUTENZIONE ORDINARIA	MANUTENZIONE STRAORDINARIA	RESTAURO E RISANAMENTO CONSERVATIVO	RISTRUTTURAZ. EDILIZIA	VARIAZIONE VOLUMETRICA		
A	buono	c.f. di valore storico conservato	X				X	X	X	X

NOTE INCONGRUENZE: Eliminare il balcone chiuso sulla via torino; Eliminare e sostituire i balconi del P2 e del P3 della via Roma adeguandoli all'abaco tipologico; Completare e uniformare la finitura esterna della facciata di via Torino;

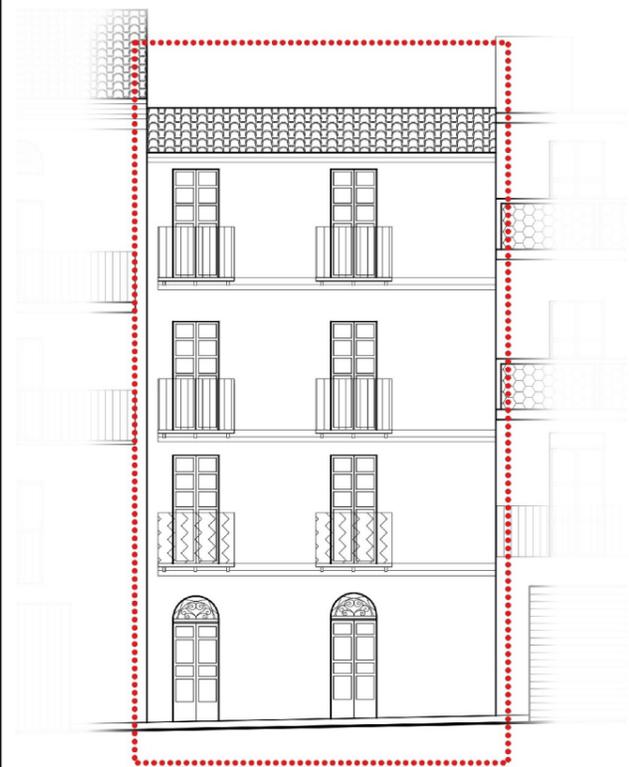
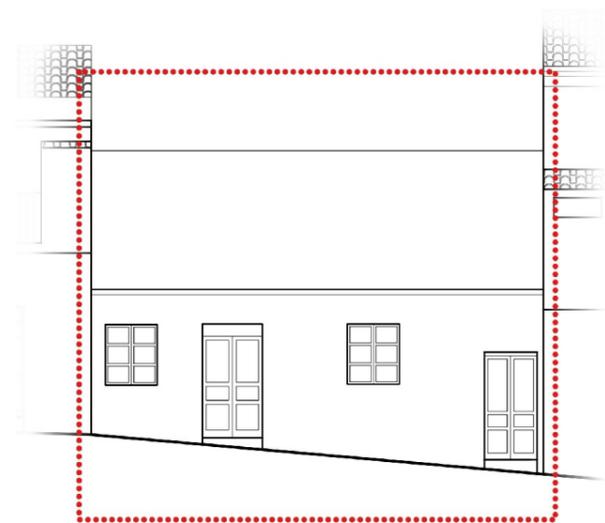
PROSPETTI: stato di fatto

C.F.	FIN. DELLA MURATURA	TIP. PORTONE	SERRANDA	FINITURA FINESTRE	SISTEMA DI OSCURAM.	GRATE	SOPRALUCE	PARAPETTI	ZOCOLATURA	MARCAPIANI	GRONDE: TIPOLOGIA	GRONDE-PLUVIALI: MAT.	MAT. COPERTURA	ABBAINI	SOTT / MANS. NON AB.
A	pittura	legno	assente	legno	scurini	assenti	presente	ferro	assente	cls	in aggetto	rame/all. ramato	coppi	assenti	assente
B	pittura	legno	assente	legno	scurini	assenti	presente	assente	---	assenti	in aggetto	rame/all. ramato	guaina	assenti	assente

C.F.	STATO DI CONSERVAZIONE	CLASSIFICAZIONE	CLASSI DI TRASFORMABILITA'				INTERVENTI EDILIZI CONSENTITI							
			1	2	3	4	MANUTENZIONE ORDINARIA	MANUTENZIONE STRAORDINARIA	RESTAURO E RISANAMENTO CONSERVATIVO	RISTRUTTURAZ. EDILIZIA	VARIAZIONE VOLUMETRICA			
A	buono	c.f. di valore storico conservato				X				X	X	X	X	
B	buono	c.f. da riqualificare					X			X	X	X	X	X

Adeguamento tipologico della copertura con incremento volumetrico del c.f. 'B', tipologia copertura monofalda. PRESERVARE: Balconi (P1, P2 e P3), portoni e sopra luce del c.f. 'A'

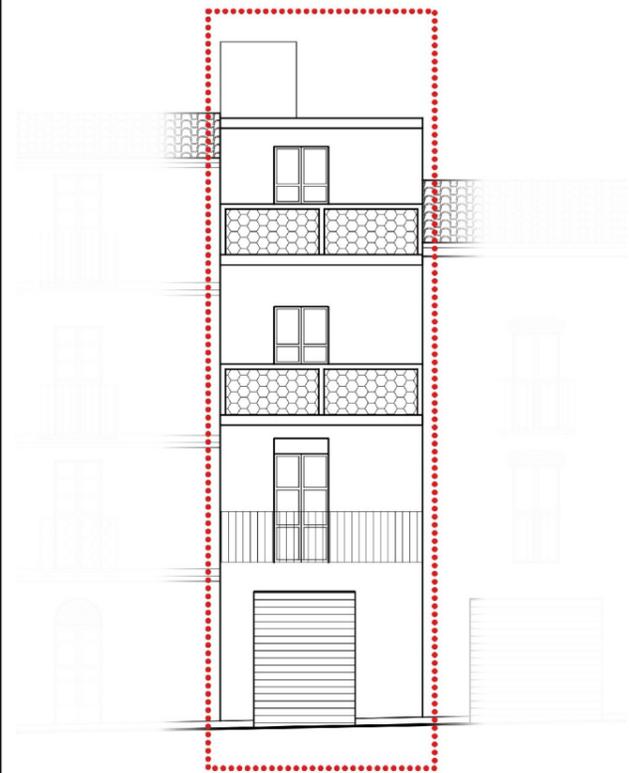
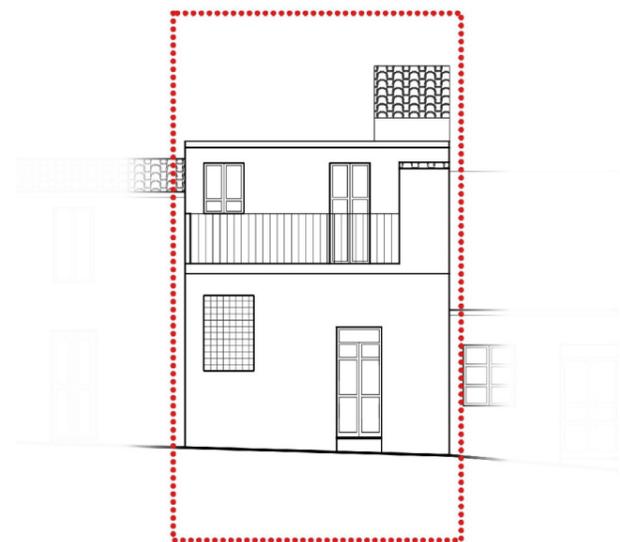
PROSPETTI: stato di fatto

C.F.	FIN. DELLA MURATURA	TIP. PORTONE	SERRANDA	FINITURA FINESTRE	SISTEMA DI OSCURAM.	GRATE	SOPRALUCE	PARAPETTI	ZOCOLATURA	MARCAPIANI	GRONDE: TIPOLOGIA	GRONDE-PLUVIALI: MAT.	MAT. COPERTURA	ABBAINI	SOTT / MANS. NON AB.
A	misto	legno	presente	legno	scurini	assenti	presente	misto	assente	ds	incassata	---	guaina	assenti	assente
B	---	---	---	---	---	---	---	---	---	---	---	---	---	---	---

C.F.	STATO DI CONSERVAZIONE	CLASSIFICAZIONE	CLASSI DI TRASFORMABILITA'				INTERVENTI EDILIZI CONSENTITI				
			1	2	3	4	MANUTENZIONE ORDINARIA	MANUTENZIONE STRAORDINARIA	RESTAURO E RISANAMENTO CONSERVATIVO	RISTRUTTURAZ. EDILIZIA	VARIAZIONE VOLUMETRICA
A	mediocre	c.f. di recente o nuova costruzione non compatibile			X		X	X		X	
B	mediocre	c.f. di recente o nuova costruzione non compatibile			X		X	X		X

NOTE
Tipologia copertura del c.f. 'A': a doppia falda, previa demolizione del c.f. 'B'

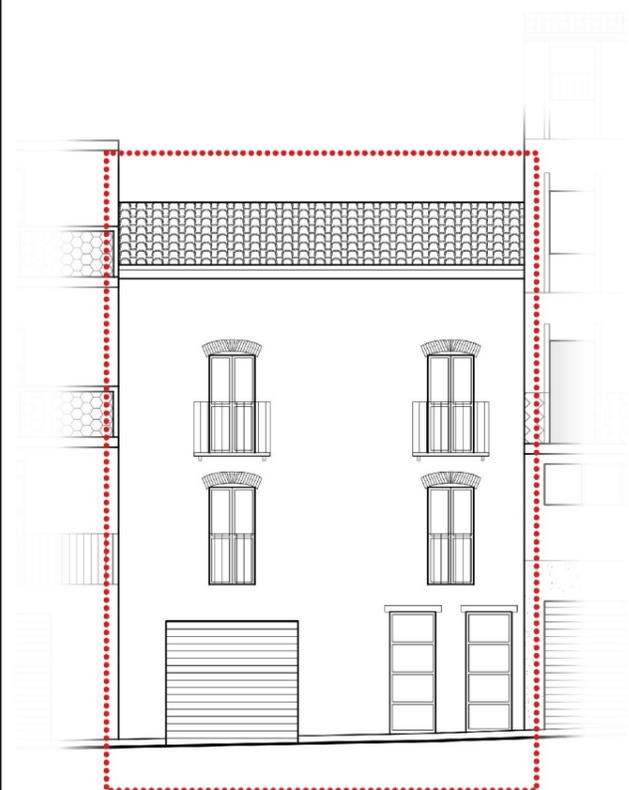
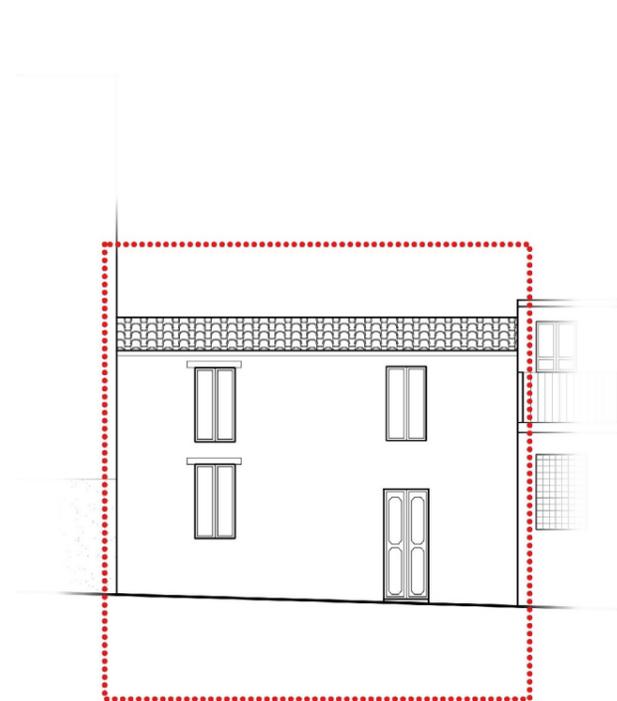
PROSPETTI: stato di fatto

C.F.	FIN. DELLA MURATURA	TIP. PORTONE	SERRANDA	FINITURA FINESTRE	SISTEMA DI OSCURAM.	GRATE	SOPRALUCE	PARAPETTI	ZOCOLATURA	MARCAPIANI	GRONDE: TIPOLOGIA	GRONDE-PLUVIALI: MAT.	MAT. COPERTURA	ABBAINI	SOTT / MANS. NON AB.
A	pittura	legno	presente	legno	scurini	assenti	presente	ferro	assente	assenti	in aggetto	rame/all. ramato	coppi	assenti	assente

C.F.	STATO DI CONSERVAZIONE	CLASSIFICAZIONE	CLASSI DI TRASFORMABILITA'				INTERVENTI EDILIZI CONSENTITI						
			1	2	3	4	MANUTENZIONE ORDINARIA	MANUTENZIONE STRAORDINARIA	RESTAURO E RISANAMENTO CONSERVATIVO	RISTRUTTURAZ. EDILIZIA	VARIAZIONE VOLUMETRICA		
A	buono	c.f. di valore storico modificato	X				X	X	X	X

NOTE INCONGRUENZE: Completare e uniformare la finitura esterna della facciata di via Roma eliminando i vuoti di intonaco; Eliminare la serranda del PT; Eliminare un portone al PT in modo da rettificare l'allineamento con le bucatore dei piani
