ISOLATO  
22

UNITA' EDILIZIA  
1

**UBICAZIONE**

VIA ROMA - VIA TORINO

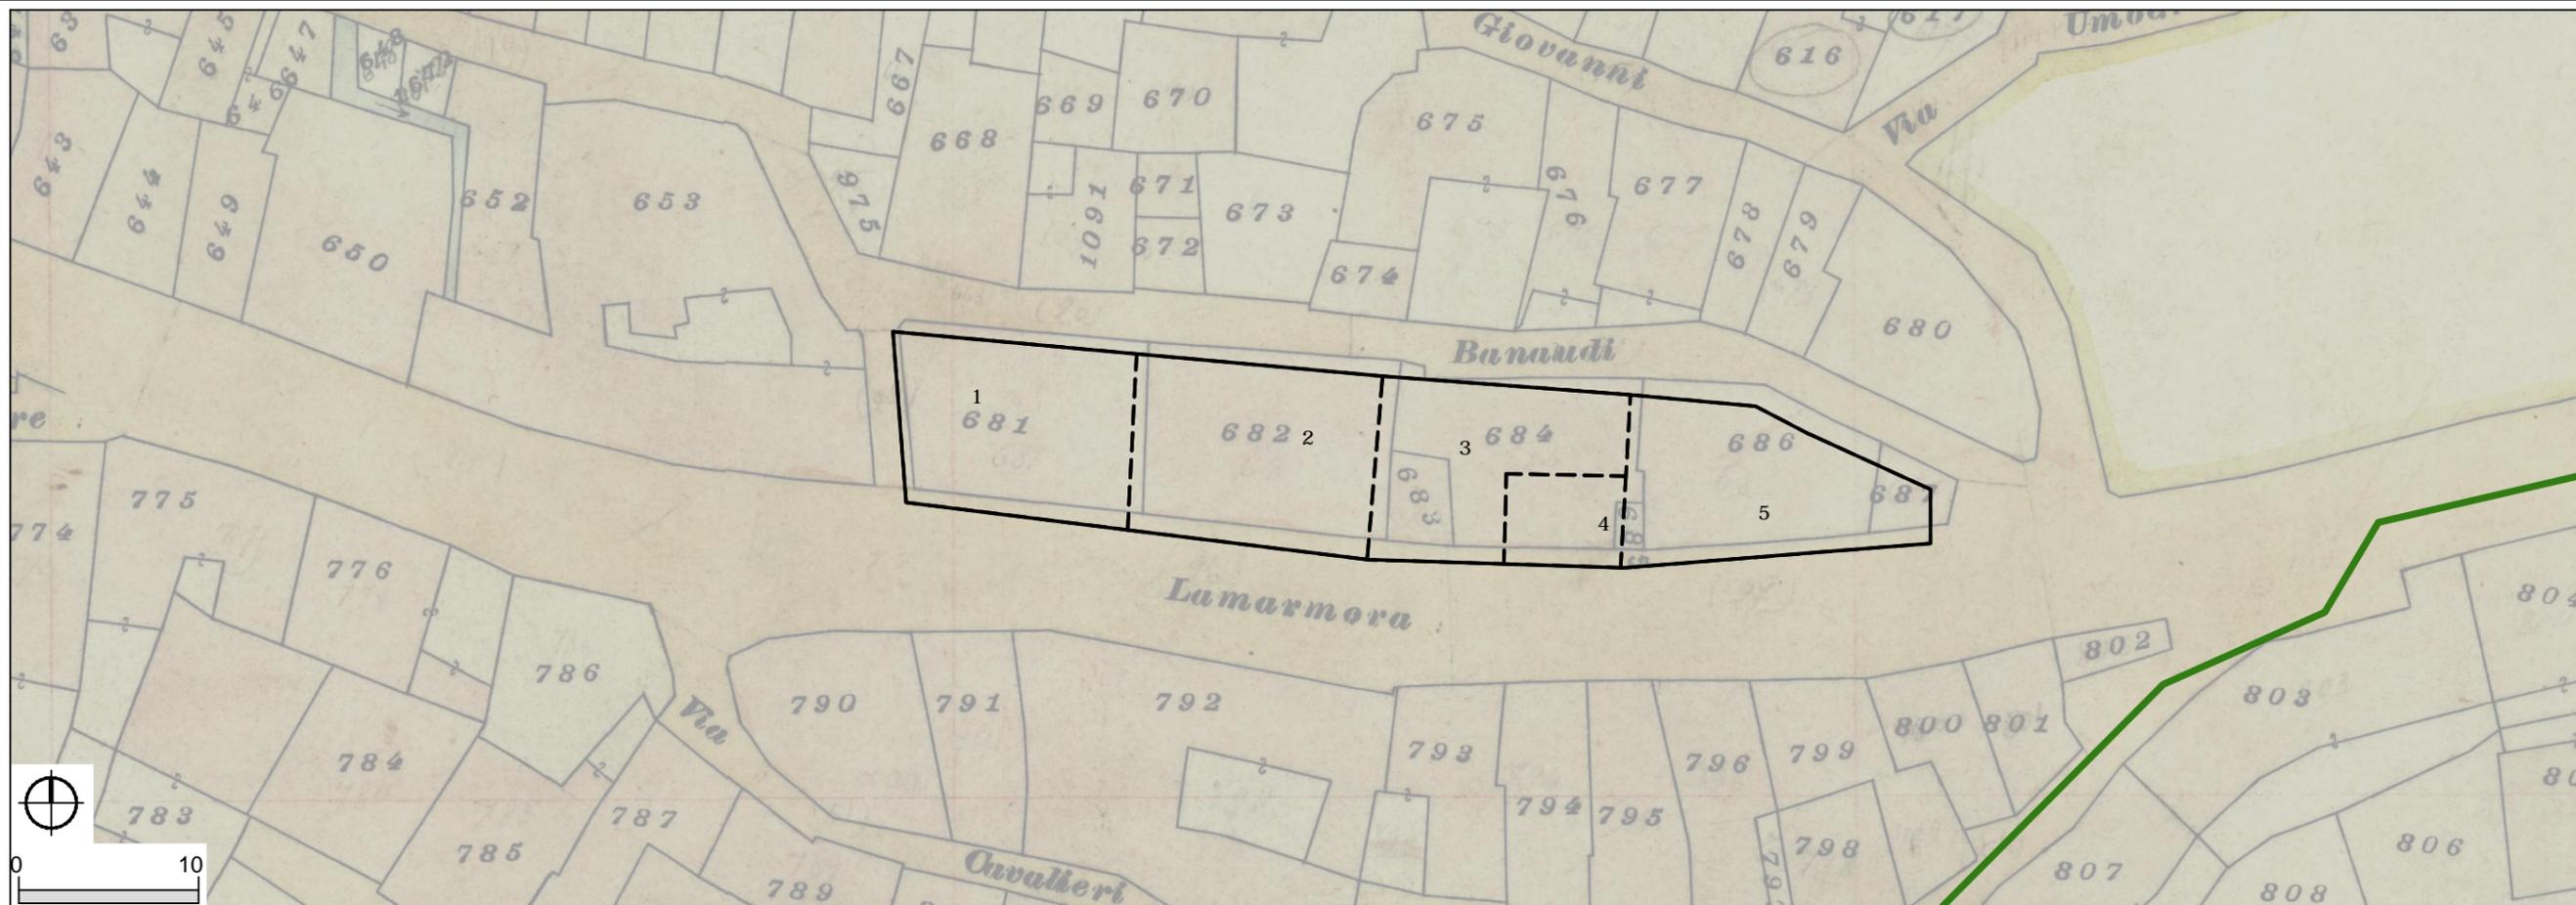
— limite Centro Matrice — limite Centro Storico [X] unità edilizia di intervento UNITA' EDILIZIE DI INTERVENTO ATTUALI A CONFRONTO CON IL CATASTALE DI IMPIANTO DEL 1923

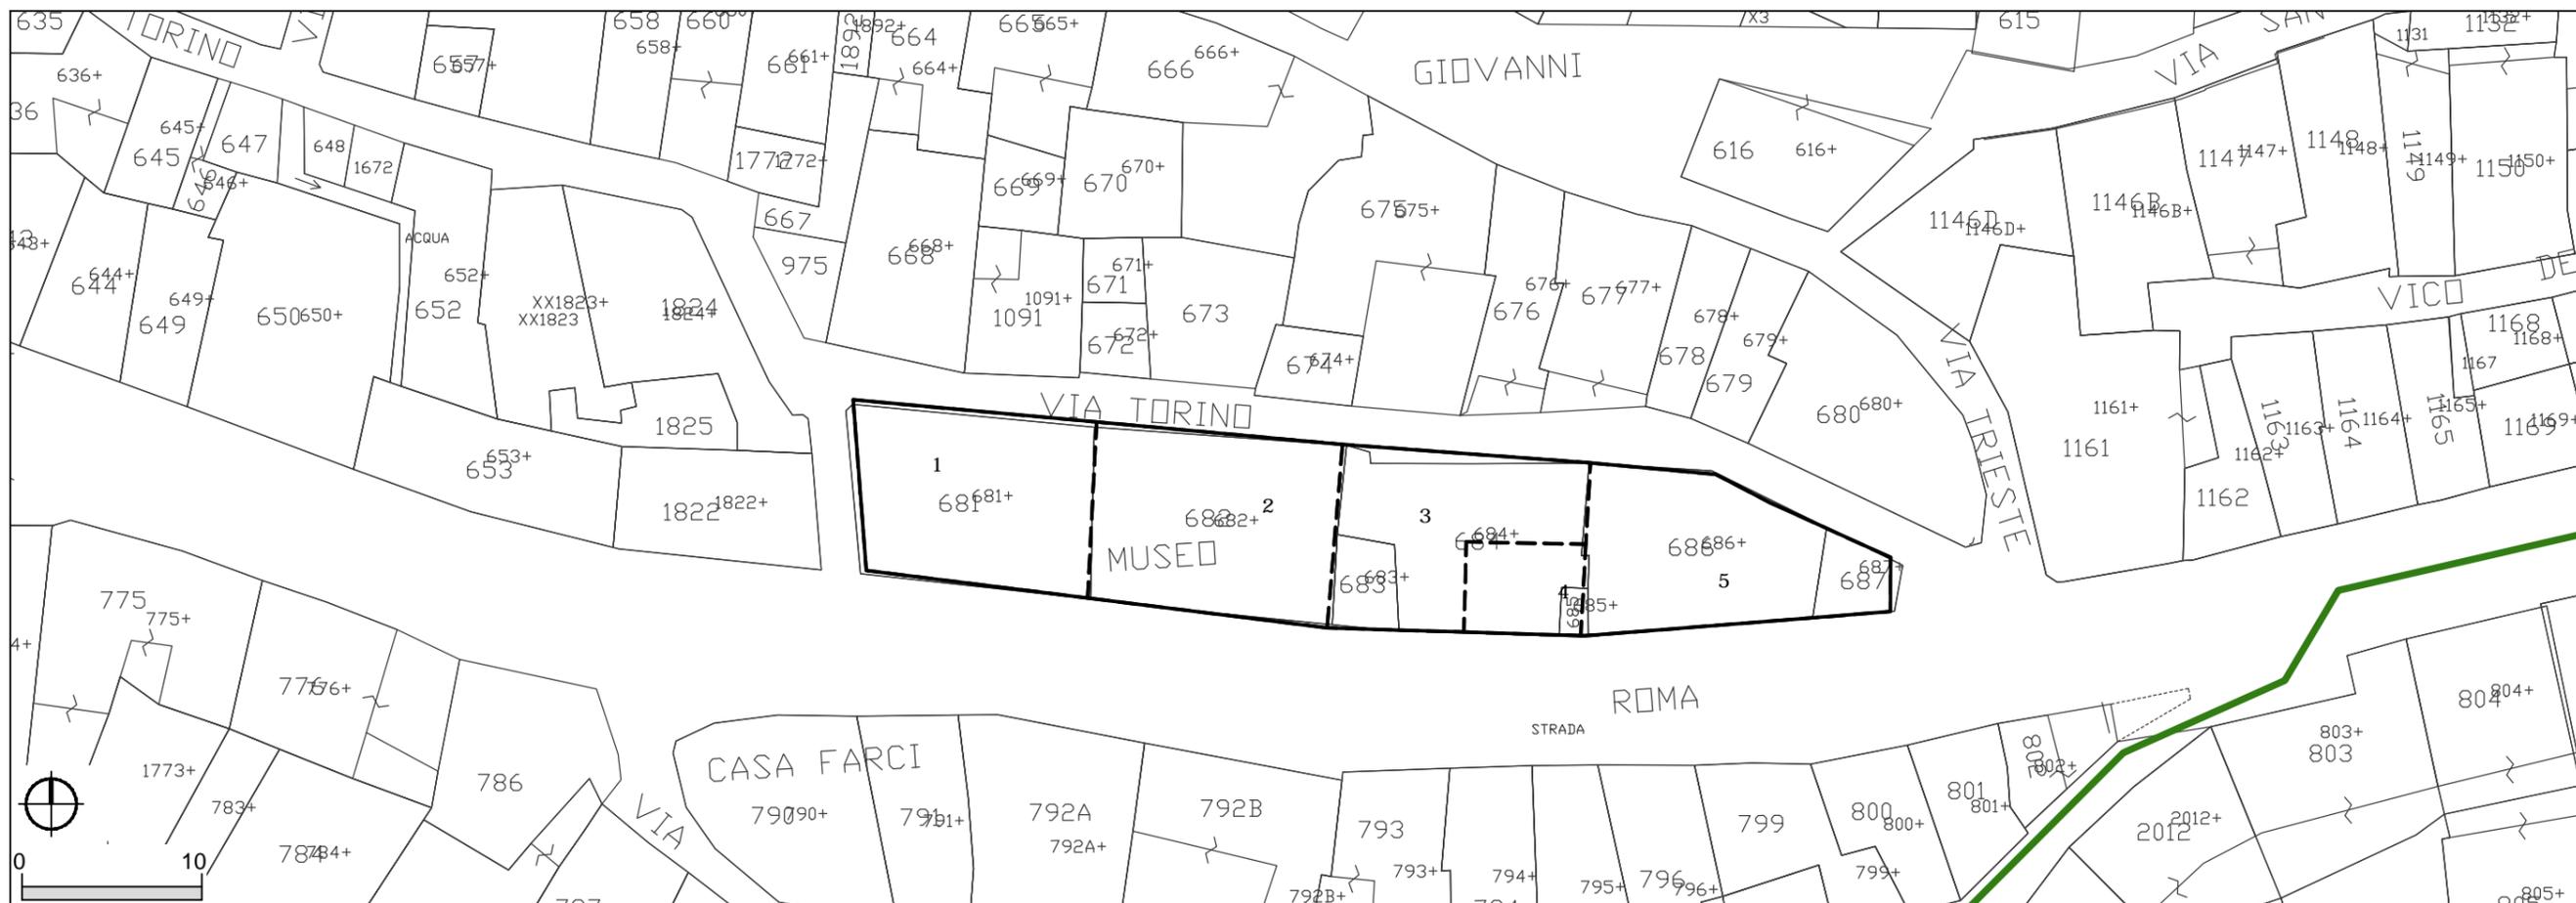
— limite Centro Matrice — limite Centro Storico [X] unità edilizia di intervento UNITA' EDILIZIE DI INTERVENTO INDIVIDUATE ALLO STATO ATTUALE | 2014

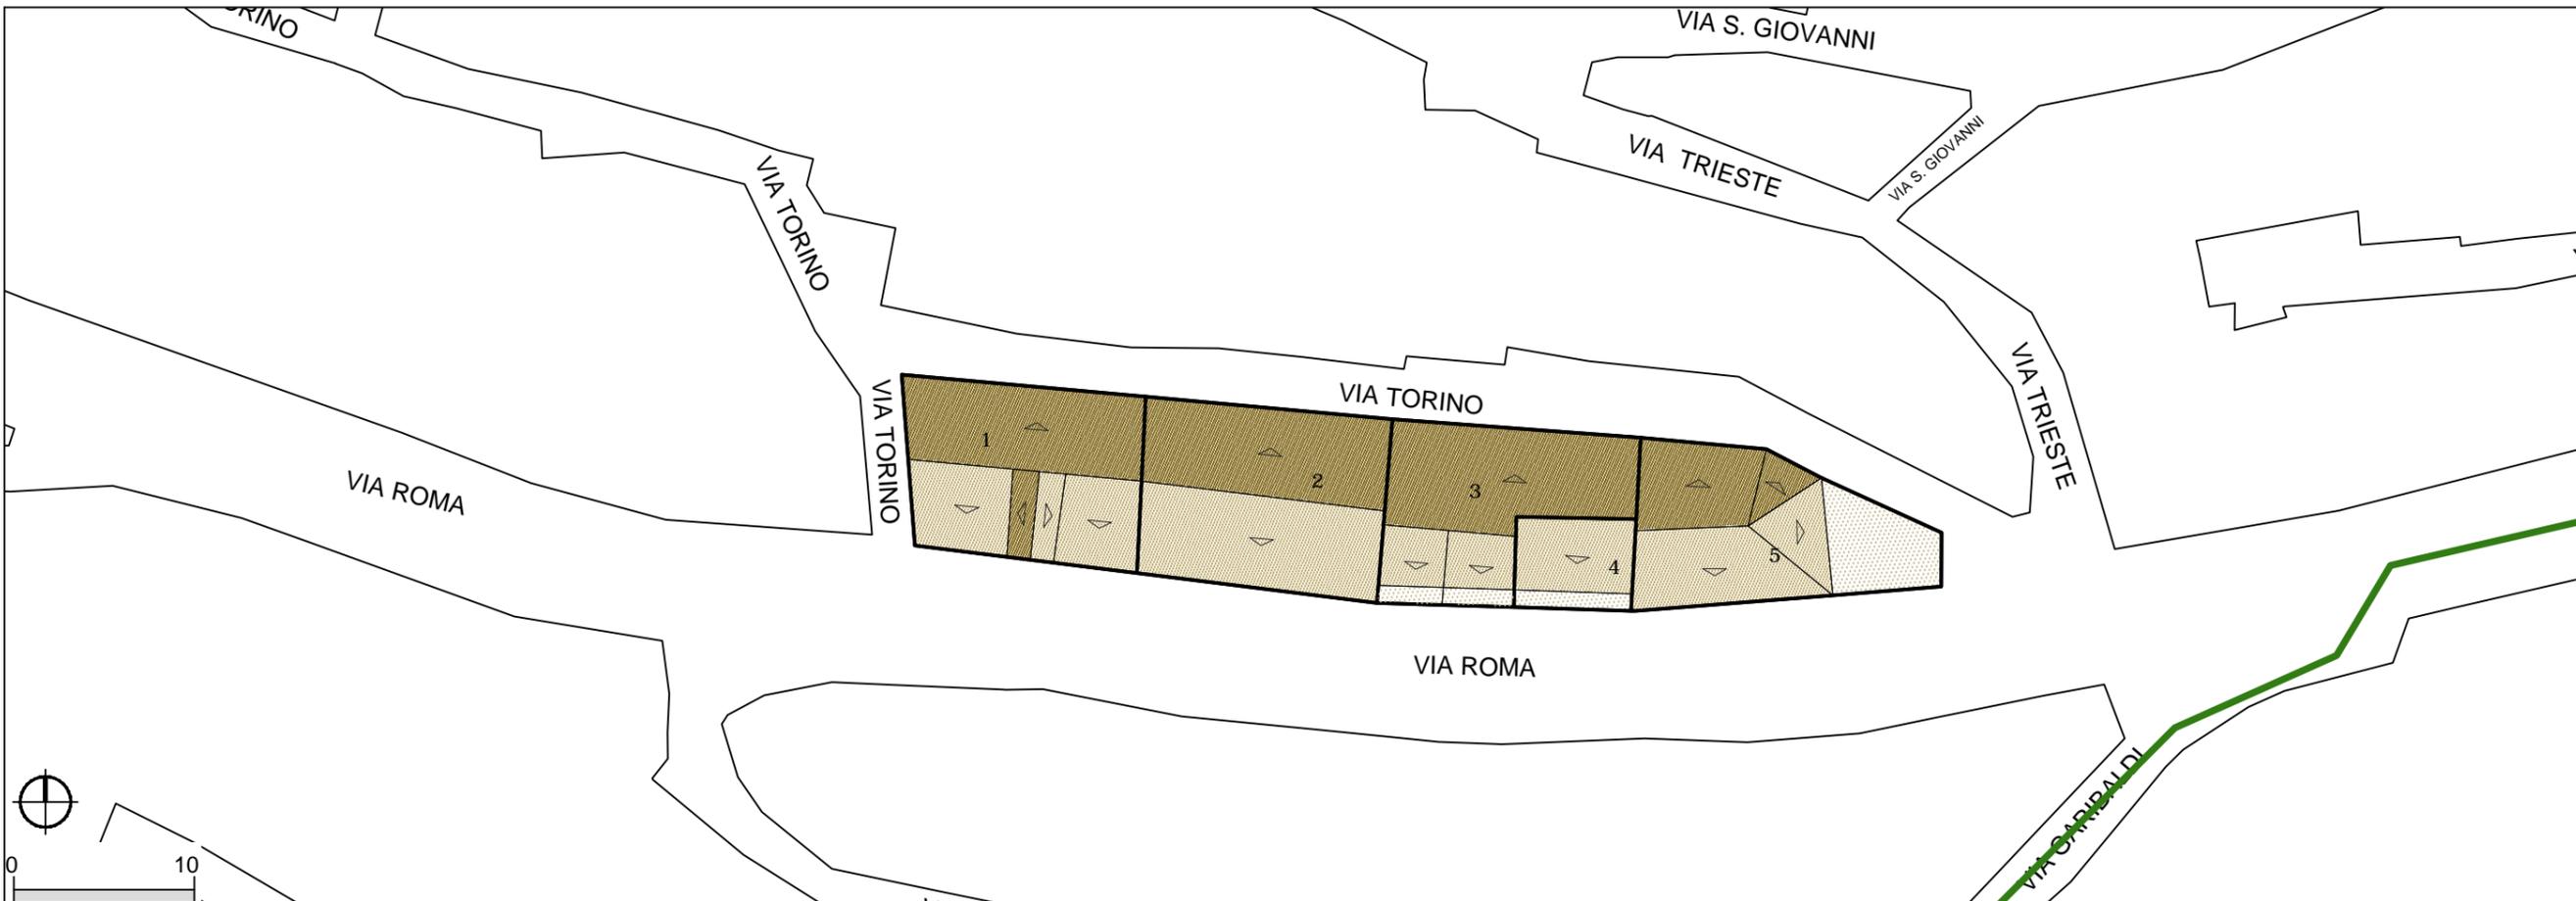
X unità edilizia di intervento     
  coperta a falde     
  coperta piana     
  orientamento della falda     
  rudere     
 TIPOLOGIA DELLE COPERTURE | 2014

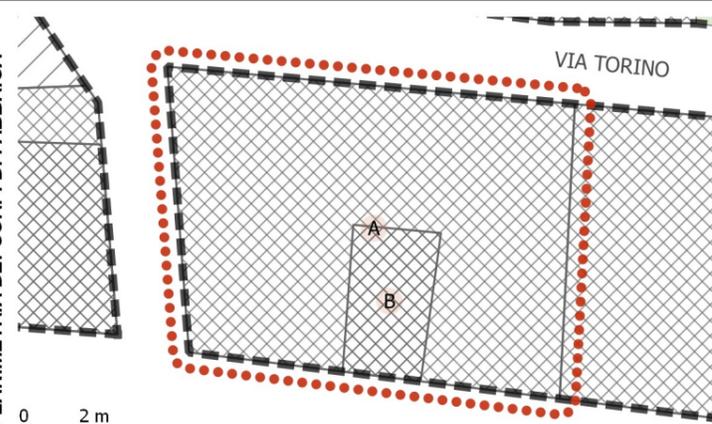
PLANIMETRIA DEI CORPI DI FABBRICA

C.F.	TIPO	USO PRINCIPALE	USO SECONDARIO	ALTRI USI	AREA (MQ)	VOLUME (MC)	VEDI NOTE
A	cubatura	Abitazione	Commerciale	---	124.62	1140.27	
B	cubatura	Abitazione	Commerciale	---	13.66	10.93

C.F.	DATAZIONE	ELEM. VERTICALI	ELEM. ORIZZONTALI	ELEM. COPERTURA	SOL. DELLA COP.
A	post 1950	misto	latero-cemento/cls	latero-cemento/cls	monofalda
B	post 1950	misto	latero-cemento/cls	latero-cemento/cls	monofalda

C.F.	FIN. DELLA MURATURA	TIP. PORTONE	SERRANDA	FINITURA FINESTRE	SISTEMA DI OSCURAM.	GRATE	SOPRALUCE	PARAPETTI	ZOCOLATURA	MARCAPIANI	GRONDE: TIPOLOGIA	GRONDE-PLUVIALI: MAT.	MAT. COPERTURA	ABBAINI	SOTT / MANS. NON AB.
A	pittura	legno	presente	misto	avvolgibili	presenti	presente	ferro	marmo	assenti	incassata	assente	coppi	assenti	assente
B	pittura	legno	presente	misto	avvolgibili	presenti	presente	ferro	marmo	assenti	incassata	assente	coppi	assenti	assente

C.F.	STATO DI CONSERVAZIONE	CLASSIFICAZIONE	CLASSI DI TRASFORMABILITA'				INTERVENTI EDILIZI CONSENTITI							
			1	2	3	4	MANUTENZIONE ORDINARIA	MANUTENZIONE STRAORDINARIA	RESTAURO E RISANAMENTO CONSERVATIVO	RISTRUTTURAZ. EDILIZIA	VARIAZIONE VOLUMETRICA			
A	buono	c.f. di recente o nuova costruzione compatibile	X				X	X	X	X				
B	buono	c.f. di recente o nuova costruzione compatibile	X				X	X	X	X

- INFISSI
- SERRANDA *vedi Abaco\_Tipo D4.15*
- BUCATURE (ALLINEAMENTI-PROPORZIONI)
- SIST. DI OSCURAMENTO *vedi Abaco\_Tipo D5*
- PARAPETTI
- BALCONI
- GRONDE
- FINITURE ESTERNE
- COPERTURA: FINITURE
- COPERTURA: ADEG. TIPOLOGICO
- ADEG. GENERALIZZATO ALL'ABACO

INCONGRUENZE: Sostituire le serrande del PT; Sostituire le tapparelle e le persiane seguendo le indicazioni dell'abaco tipologico

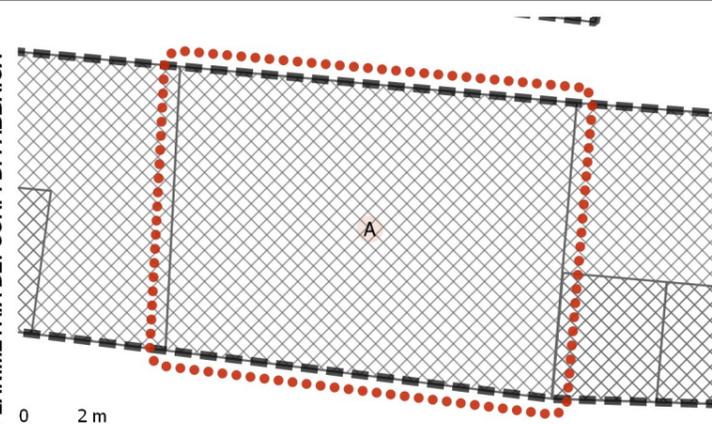
PLANIMETRIA DEI CORPI DI FABBRICA

C.F.	TIPO	USO PRINCIPALE	USO SECONDARIO	ALTRI USI	AREA (MQ)	VOLUME (MC)	VEDI NOTE
A	cubatura	Culturale	---	---	136.04	1271.97

C.F.	DATAZIONE	ELEM. VERTICALI	ELEM. ORIZZONTALI	ELEM. COPERTURA	SOL. DELLA COP.
A	ante 1920	pietra	misto	non rilevabile	doppia falda

C.F.	FIN. DELLA MURATURA	TIP. PORTONE	SERRANDA	FINITURA FINESTRE	SISTEMA DI OSCURAM.	GRATE	SOPRALUCE	PARAPETTI	ZOCOLATURA	MARCAPIANI	GRONDE: TIPOLOGIA	GRONDE-PLUVIALI: MAT.	MAT. COPERTURA	ABBAINI	SOTT / MANS. NON AB.
A	pittura	legno	assente	legno	non rilevabili	presenti	presente	ferro	cls	cls	in aggetto	rame/all. ramato	coppi	assenti	assente

C.F.	STATO DI CONSERVAZIONE	CLASSIFICAZIONE	CLASSI DI TRASFORMABILITA'				INTERVENTI EDILIZI CONSENTITI							
			1	2	3	4	MANUTENZIONE ORDINARIA	MANUTENZIONE STRAORDINARIA	RESTAURO E RISANAMENTO CONSERVATIVO	RISTRUTTURAZ. EDILIZIA	VARIAZIONE VOLUMETRICA			
A	ottimo	bene identitario e paesaggistico	X				X	X	X	X

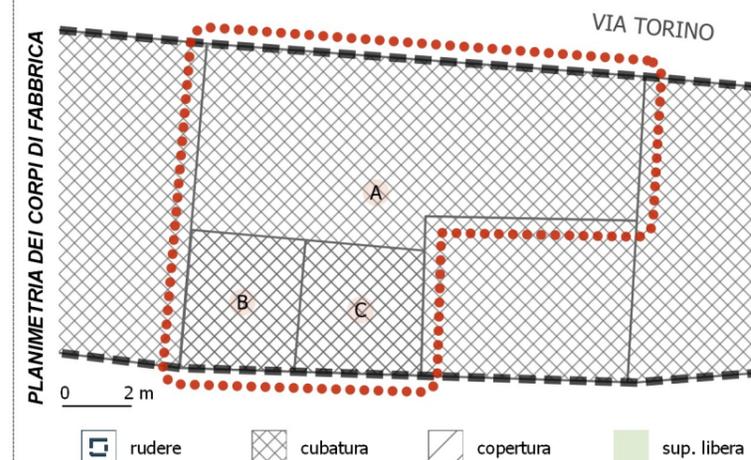
SEZIONE SCHEMATICA DEI CORPI DI FABBRICA

C.F.	TIPO	USO PRINCIPALE	USO SECONDARIO	ALTRI USI	AREA (MQ)	VOLUME (MC)	VEDI NOTE
A	cubatura	Abitazione	---	---	105.47	1265.64	
B	cubatura	Abitazione	---	---	15.32	45.96	
C	cubatura	Abitazione	---	---	15.67	47.01

C.F.	DATAZIONE	ELEM. VERTICALI	ELEM. ORIZZONTALI	ELEM. COPERTURA	SOL. DELLA COP.
A	post 1950	blocchi di cls	latero-cemento/cls	latero-cemento/cls	doppia falda
B	post 1950	blocchi di cls	latero-cemento/cls	latero-cemento/cls	monofalda
C	post 1950	blocchi di cls	latero-cemento/cls	non rilevabile	monofalda

C.F.	FIN. DELLA MURATURA	TIP. PORTONE	SERRANDA	FINITURA FINESTRE	SISTEMA DI OSCURAM.	GRATE	SOPRALUCE	PARAPETTI	ZOCCOLATURA	MARCAPIANI	GRONDE: TIPOLOGIA	GRONDE-PLUVIALI: MAT.	MAT. COPERTURA	ABBAINI	SOTT / MANS. NON AB.
A	pittura	legno	presente	non rilevabile	avvolgibili	presenti	presente	ferro	cls	assenti	incassata	assente	coppi	assenti	assente
B	pittura	assente	assente	non rilevabile	non rilevabili	assenti	assente	ferro	assente	assenti	in aggetto	non rilevabile	coppi	assenti	assente
C	pittura	assente	assente	non rilevabile	non rilevabili	assenti	assente	ferro	assente	assenti	in aggetto	non rilevabile	alluminio	assenti	assente

C.F.	STATO DI CONSERVAZIONE	CLASSIFICAZIONE	CLASSI DI TRASFORMABILITA'				INTERVENTI EDILIZI CONSENTITI					
			1	2	3	4	MANUTENZIONE ORDINARIA	MANUTENZIONE STRAORDINARIA	RESTAURO E RISANAMENTO CONSERVATIVO	RISTRUTTURAZ. EDILIZIA	VARIAZIONE VOLUMETRICA	
A	accettabile	c.f. di recente o nuova costruzione non compatibile			X		X	X		X		
B	accettabile	c.f. di recente o nuova costruzione non compatibile			X		X	X		X		
C	accettabile	c.f. di recente o nuova costruzione compatibile	X				X	X	X	X

NOTE  
Le coperture presenti sui c.f. 'B' e 'C' devono essere realizzate in continuit  con la falda del c.f. 'A'

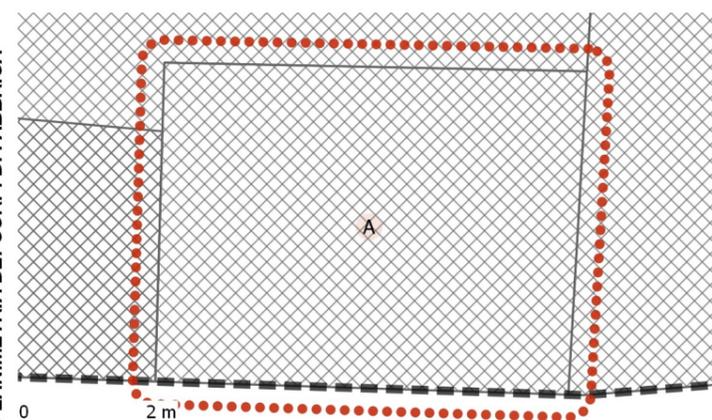
PLANIMETRIA DEI CORPI DI FABBRICA

C.F.	TIPO	USO PRINCIPALE	USO SECONDARIO	ALTRI USI	AREA (MQ)	VOLUME (MC)	VEDI NOTE
A	cubatura	Abitazione	Commerciale	---	33.25	498.75

C.F.	DATAZIONE	ELEM. VERTICALI	ELEM. ORIZZONTALI	ELEM. COPERTURA	SOL. DELLA COP.
A	post 1950	blocchi di cls	latero-cemento/cls	non rilevabile	monofalda

C.F.	FIN. DELLA MURATURA	TIP. PORTONE	SERRANDA	FINITURA FINESTRE	SISTEMA DI OSCURAM.	GRATE	SOPRALUCE	PARAPETTI	ZOCOLATURA	MARCAPIANI	GRONDE: TIPOLOGIA	GRONDE-PLUVIALI: MAT.	MAT. COPERTURA	ABBAINI	SOTT / MANS. NON AB.
A	intonaco	misto	assente	misto	scurini	presenti	presente	ferro	cls	assenti	incassata	assente	cemento-amianto	assenti	assente

C.F.	STATO DI CONSERVAZIONE	CLASSIFICAZIONE	CLASSI DI TRASFORMABILITA'				INTERVENTI EDILIZI CONSENTITI						
			1	2	3	4	MANUTENZIONE ORDINARIA	MANUTENZIONE STRAORDINARIA	RESTAURO E RISANAMENTO CONSERVATIVO	RISTRUTTURAZ. EDILIZIA	VARIAZIONE VOLUMETRICA		
A	accettabile	c.f. di recente o nuova costruzione non compatibile			X		X	X		X

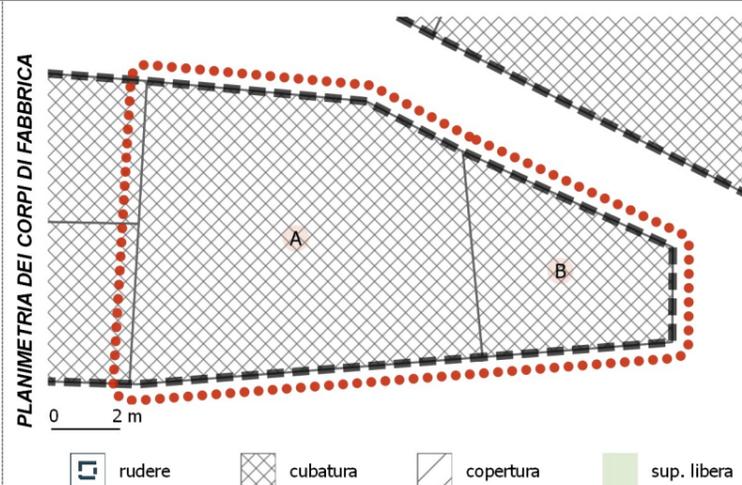
SEZIONE SCHEMATICA DEI CORPI DI FABBRICA

C.F.	TIPO	USO PRINCIPALE	USO SECONDARIO	ALTRI USI	AREA (MQ)	VOLUME (MC)	VEDI NOTE
A	cubatura	Abitazione	Commerciale	---	90.35	971.26	
B	cubatura	Deposito/garage	---	---	29.87	91.1

C.F.	DATAZIONE	ELEM. VERTICALI	ELEM. ORIZZONTALI	ELEM. COPERTURA	SOL. DELLA COP.
A	fra il 1920 e il 1950	pietra	misto	legno	plurifalda
B	fra il 1920 e il 1950	pietra	latero-cemento/clc	latero-cemento/clc	piana

C.F.	FIN. DELLA MURATURA	TIP. PORTONE	SERRANDA	FINITURA FINESTRE	SISTEMA DI OSCURAM.	GRATE	SOPRALUCE	PARAPETTI	ZOCOLATURA	MARCAPIANI	GRONDE: TIPOLOGIA	GRONDE-PLUVIALI: MAT.	MAT. COPERTURA	ABBAINI	SOTT / MANS. NON AB.
A	pittura	legno	presente	legno	scurini	presenti	presente	ferro	cls	cls	in aggetto	rame/all. ramato	coppi	assenti	assente
B	pittura	assente	presente	non rilevabile	assenti	assenti	assente	ferro	cls	assenti	assente	assente	guaina	assenti	assente

C.F.	STATO DI CONSERVAZIONE	CLASSIFICAZIONE	CLASSI DI TRASFORMABILITA'				INTERVENTI EDILIZI CONSENTITI							
			1	2	3	4	MANUTENZIONE ORDINARIA	MANUTENZIONE STRAORDINARIA	RESTAURO E RISANAMENTO CONSERVATIVO	RISTRUTTURAZ. EDILIZIA	VARIAZIONE VOLUMETRICA			
A	buono	c.f. di valore storico modificato	X				X	X	X	X				
B	accettabile	c.f. da riqualificare		X			X	X	X	X

- INFISSI
- SERRANDA
- BUCATURE (ALLINEAMENTI-PROPORZIONI)
- SIST. DI OSCURAMENTO vedi Abaco\_Tipo D5
- PARAPETTI
- BALCONI vedi Abaco\_Tipo D7.11-13-14
- GRONDE
- FINITURE ESTERNE
- COPERTURA: FINITURE
- COPERTURA: ADEG. TIPOLOGICO
- ADEG. GENERALIZZATO ALL'ABACO

**NOTE**  
Eliminare le serrande al PT del c.f. 'B' mantenendo le vetrine a vista come nel c.f. 'A'  
INCONGRUENZE: Sostituire le tende solari al P2 con scurini in legno seguendo le indicazioni dell'abaco tipologico; Eliminare e sostituire i balconi al P1 e P2 adeguandoli all'abaco tipologico
